(41) 10年間海岸に暴露したPC桁の劣化度調査

北海道開発局開発土木研究所 正員 太田利隆

本報告は、10年間暴露した供試体30桁の解体調査結果である。

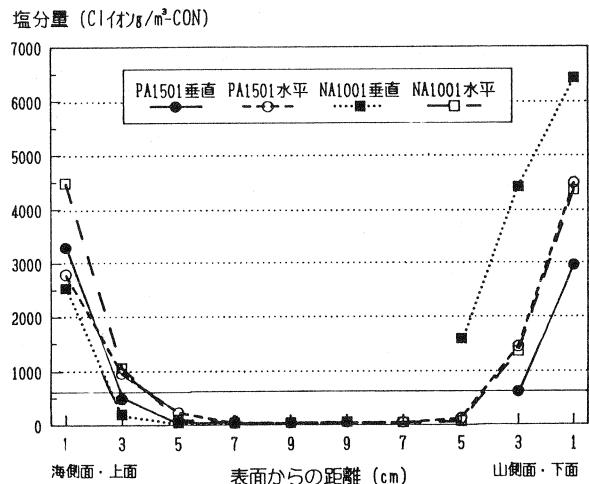
図-2 コンクリートの全塩化物量

図-2はコンクリート中の全塩化物量である。水平方向では、シース位置の塩素イオン量は36mmで約0.8kg/m³と土木学会RC示方書で定められた0.6kg/m³を超えていている。一方、54mmで約0.1kg/m³となっている。また、垂直方向については、上面より下面で塩化物量が多くなっていることが特徴としてあげられる。

グラウトの全塩化物量は、シースの腐食程度Iの場合 16.8g/m³ (W/C=40%)、29.4g/m³ (W/C=70%)で、当初から含有していたものと考えられる。一方、腐食程度IVの場合にはシースの欠損部分から塩化物が浸透したと考えられる。塩素イオンの含有量にはグラウトのW/Cの影響が認められ、W/C70%では7451.5g/m³、W/C40%では3027.8g/m³と2倍以上になっていた。

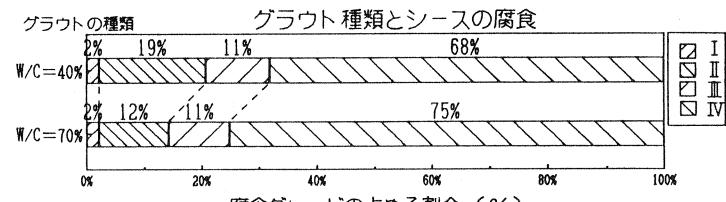
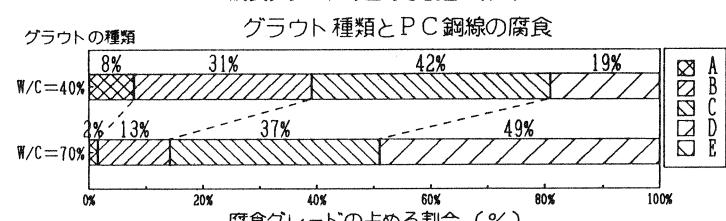
図-3はグラウトのW/Cとシースの裏面の腐食、PC鋼線の腐食の関係を表したものである。シースの場合、腐食程度III、IVの割合が79%、86%とグラウトのW/Cによる違いはみられない。しかし、PC鋼線の腐食は腐食程度A、Bの割合がW/C40%で39%、W/C70%で15%と明らかに違っている。この原因として先に述べたグラウト中の塩化物量と、グラウトの充填状態の良否が考えら

れる。グラウトのW/Cと充填程度の関係はW/C40%の場合、グラウトがほとんどすべてのPC鋼線を包んでいる”充填程度90%以上”が全体の80%あるのに対して、W/C70%では37%に過ぎず、反対に断面の半分以下しか充填されていないものが30%あった。注入は同一の装置を使

この差は注入後の材料分離などによって発生したものであるといえる。

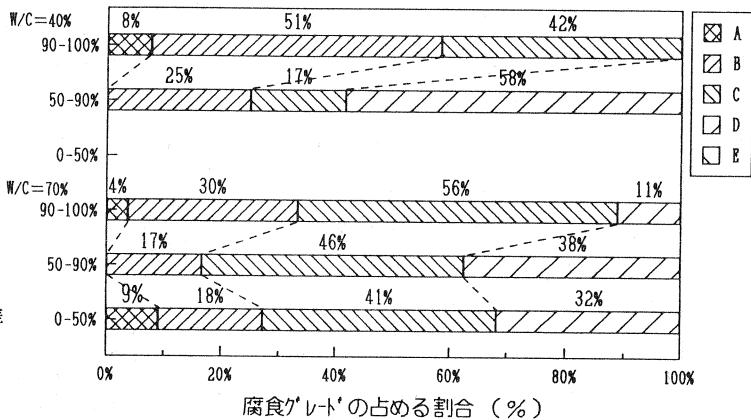
図-4 グラウトの充填程度とPC鋼線の腐食程度
自然電位 (mV-CSE)

図-4はグラウトの充填程度とPC鋼線の腐食程度である。充填程度90%以上の場合、W/C70%でCの腐食がみられる。W/CによるPC鋼線の腐食の差が現れている。一方、充填程度が悪いときにはグラウトのW/Cに関係なく腐食が進行している。

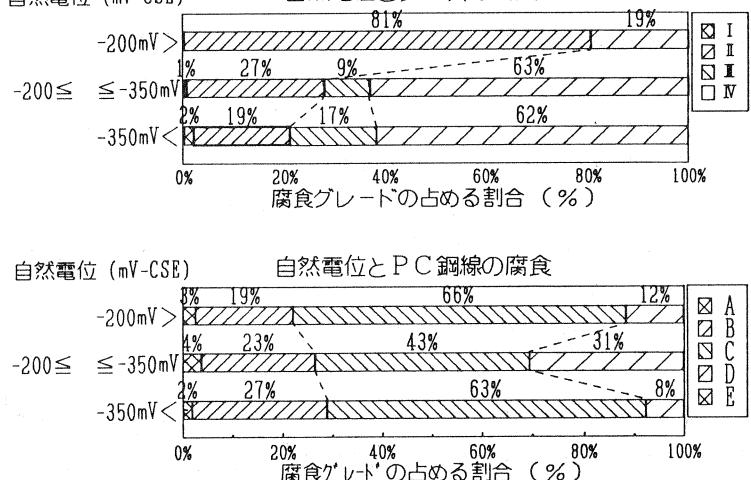
図-5 自然電位とシース、PC鋼線の腐食程度

(6) 自然電位と鋼材の腐食
自然電位とシース、PC鋼線の腐食の関係を図-5に示す。シースとの場合では-200mVより貴の範囲で腐食程度Ⅱが81%あり、それより卑のときと比較して健全な部分が多くなっている。しかし、PC鋼線はシース・グラウトの影響を受け、明確な相関がみられない。
