(44) P C 道路橋撤去に伴う技術検討

千葉県道路公社

ビーシー橋梁働

1. まえがき

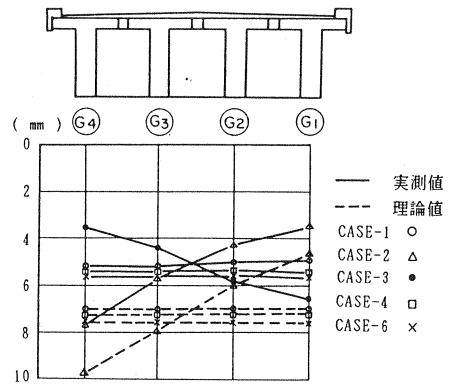
図-4 たわみ分布図

図-4は、実測値と計算値のたわみ分布図である。この図から分かるように、各桁のたわみ性状は何れも直線的な傾向を示している。ケース1（縦列載荷）、ケース4、6（並列載荷）の状態では、各桁のたわみ量が同程度であること、ケース2（G4桁に偏載荷の縦列）では、G1桁に比べG4桁のたわみが卓越していることから、良好な荷重分配が行われていると判断できる。

実測値と計算値を比較した場合、計算値の方がやや大きくなっている。この原因としては、地覆、高欄及びコンクリート舗装の剛性が抵抗断面として寄与していること、ヤング係数として推定値を用いたことが考えられた。

全体としては、本橋のたわみ量はほぼ計算値と一致しており、その性状も満足したものが得られている。

以上の結果から、本橋は経年変化による剛性の低下はなく、健全な構造物であることが確認できた。

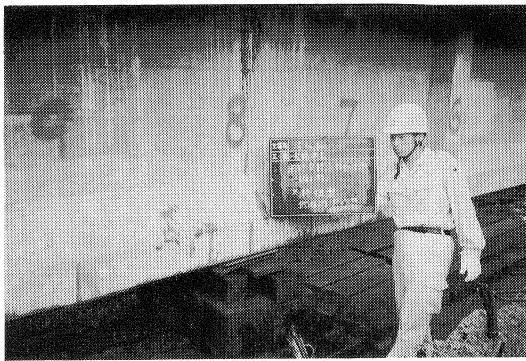
写真-4 支持点移動試験

最初の支持点から6m（支間21.1m）まで支持点移動を行った状態では、上フランジ、ウェブ共に特に異常は認められなかった。ひび割れは、7m（支間19.1m）に支持点移動を行った時点で発生した。ひび割れ発生箇所は、仮支持点上フランジ表面で、幅0.1mm、長さ35cm桁軸方向に対して60度（横締配置方向）であった。

さらに、桁端から9m（支間15.1m）の位置に支持点移動を行った結果、仮支持点、支間中央に0.8~1.4mmのひび割れが上フランジ全幅にわたり発生した。また、ウェブについても、0.7~1.0mmのひび割れが上フランジ付け根付近からほぼ45度の方向に発生した。ひび割れの長さは、下フランジの付け根まで達しており、部材を貫通していることを確認したため、この時点で破壊したものと判断し試験を終了した。

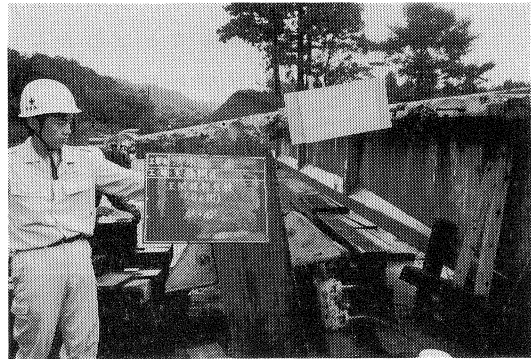
写真-5 主桁傾斜試験

両支点の油圧ジャッキを同時に操作させて、傾斜角を1度づつ変化させ慎重に作業を行った。傾斜角10度までは、とくに異常は見られず、11度の時支間中央付近上フランジ引張側に0.1mmのひび割れが直角方向に発生した。傾斜角17度の時支間中央に2~3mm程度のひび割れが1.5m間隔で8箇所生じた。ひび割れは、上フランジを貫通しており、この時点で試験を終了し、桁を防護材に横転させた。この時の傾斜角は34度であり支間中央には大きなひびわれ(5~10mm)が生じ、他の断面においても3~8mm程度のひび割れが12本発生した。尚、桁は横方向水平荷重の影響により最大50cm変形した。

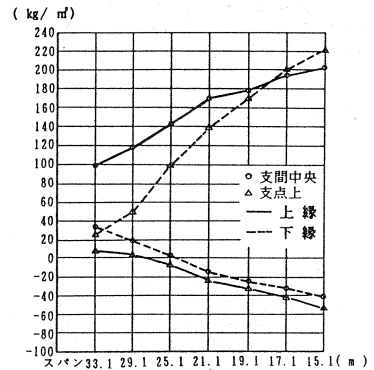
図 - 6 応力度分布図

図-6は、主桁自重と最終時の有効プレストレスによる合成応力度分布図である。この図では、支間21.1mの状態ですり容値(圧縮140kg/cm², 引張15kg/cm²)を越えているものの特に問題となる値ではない。支間19.1mの時、支点上縁で30kg/cm²の引張応力が生じている。また、支間15.1mでは支点上で55kg/cm²、支間中央で41kg/cm²の引張応力が生じている。これらの値は、

試験方法，計算値にいくつかの仮定があり、本試験結果だけでは言及することはできない。しかし、上記引張応力下でひび割れが発生していることから、ひび割れの可能性はコンクリートの引張応力度に換算して30 kg/cm²程度以上がひとつの目安であると判断できる。一方、コンクリート道路橋施工便覧による仮支持支間の許容長の条件式

によれば、許容支間長は約24 m（設計支間の73%）となり、実桁の挙動，応力状態から判断して調査結果とほぼ一致している。
