# (46) PCT桁橋の損傷と補修の一事例について

ピーシー橋梁株式会社      ○ 森田 修司  
田岡 健次

| 1) 工事名 | 155号小山橋損傷補修工事 |

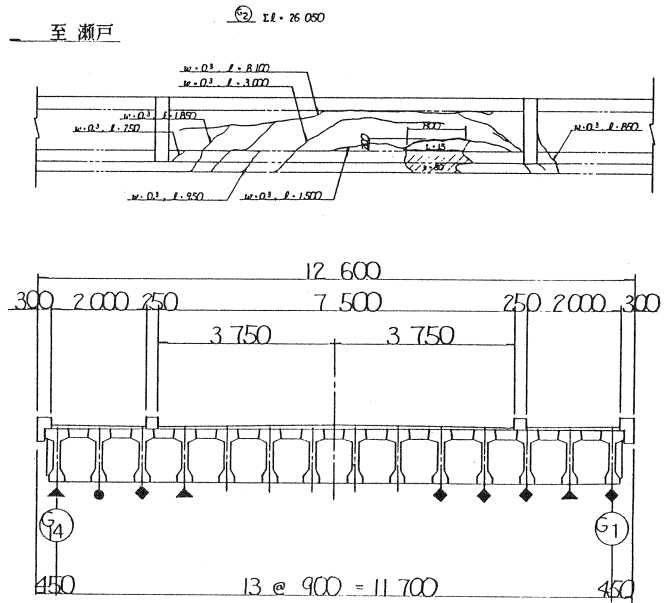
図-2 損傷状況

本損傷事故は、トレーラーに積載したバックフォアのアーム部が本橋梁の桁側面及び下面に衝突したもので、図-2のような損傷状況を示していた。橋梁全体の損傷は、下フランジに配置されたPC鋼線が部分的に露出した桁が3本（写真-1）、断面欠損が生じた桁が6本（写真-2）といった損傷状態であった。

損傷範囲はスパン中央部から瀬戸側にクラックが6～10mm（クラック幅は0.3～0.6mm）におよび、桁コンクリートも一部では1.0～1.5m程度が剝落、局部的にはコンクリートの浮き部分がみられた。

注) 桁の損傷程度の分類は下記の通りである。

- ▲ 重傷桁：桁コンクリートが著しく破壊されPC鋼線が露出、クラックが桁を貫通している。
- ◆ 中傷桁：桁コンクリートが破壊されPC鋼線の露出はないが、クラックが桁を貫通している恐れがある。
- 軽傷桁：上記以外で損傷を受けたもの。

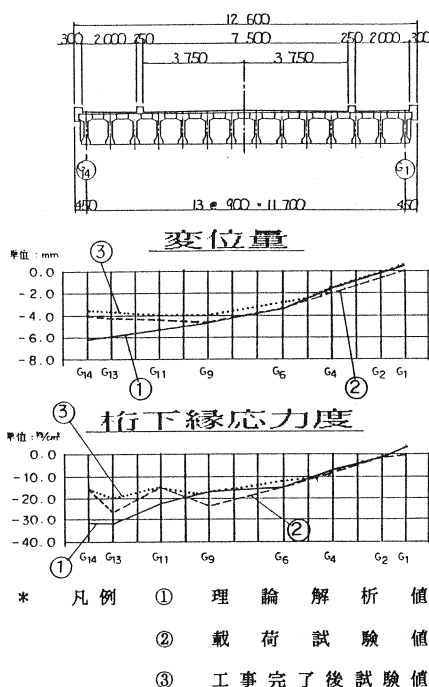
図-4 桁中央部における変位及び桁下応力

載荷試験結果は、図-4に示すとうり、変位については実測値が理論値と非常に近い値を示した。応力についても理論値と同傾向の値を示したが一部の桁（G11, G14桁）で理論値と多少大きな差を生じた。この原因としては、ゲージを取り付けた位置がクラックの干渉を受けた事、桁中央部のヒンジ化、地覆による断面剛度の増、計算上の載荷位置と実際の載荷位置のズレ等が考えられるが、重傷桁の応力の値が小さいもの他の桁への負担が極端に大きくなっていない事、及び全ケースをどうして曲げによる新しいクラックなどの発生が認められなかったことより判断して、桁としてのストレスは抜いていないとした。

補修工事完了後、補修効果の確認をするために前回と同様なケースで載荷試験を行った。結果としては、図-4に示すように重傷桁の応力が増加し、他の桁の応力が減少していることがわかる。他の載荷ケースについても同様な傾向を示した。このことから、損傷を受けた桁の機能回復により効果的な荷重分配が図られたと判断する。
