(69) 常磐自動車道千代田石岡IC・ランプ橋
補修工事

住友建設(株) 技術研究所 正会員 ○山内 博司
日本道路公団水戸管理事務所 小林 芳則
同 上 田中 初成
住友建設(株) 東京支店 正会員 三浦 敏弘

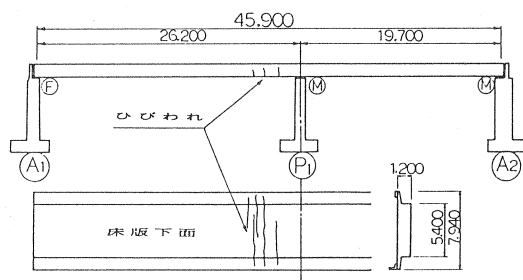
(図-1) ひびわれ図及び橋体寸法

本橋は常磐自動車道 千代田石岡ICに架かるランプ橋で、構造は2径間連続PC床版橋である。(写真1) 竣功は昭和56年であり平成3年で10年を経過しているが昭和63年点検時に、主版下面にひびわれが発見されている。このひびわれは図-1に示すようにP₁橋脚近辺に橋軸と直角方向に生じており、長さは主版下面全幅及び張出部まで達している。ひびわれの位置および形状から、発生原因が外力によるものと推測されたので、詳細な調査を実施しそれを基に応力解析した結果、補修を要する結論が得られた。

ひびわれ分布は図-1のようにP₁橋脚近辺の主版下面に橋軸直角方向に生じており、最大ひびわれ幅は下縁角部で1.0mm、主版中央で0.6mmと相当に大きい。

ひびわれ発生の原因は、①P₁橋脚の沈下 ②主版の上下温度差 ③P₁ 沓の温度変化に対する機能の低下が重なったものと考えられる。P₁ 橋脚の沈下については、水準測量の結果からも、杭の設計条件が厳しいことから十分に考えられる。主版の上下温度差は通常、本橋のように桁高の低い場合は考慮されないが、長期測定の結果から明らかに生じている。P₁ 沓の温度変化に対する移動は行われているが、移動量が計算値より小さい。

ひびわれの補修はコンクリートの劣化も無く、ひびわれ部分からの漏水、遊離石灰も生じていないことからエポキシ樹脂の注入で十分な対応ができるものと考えた。

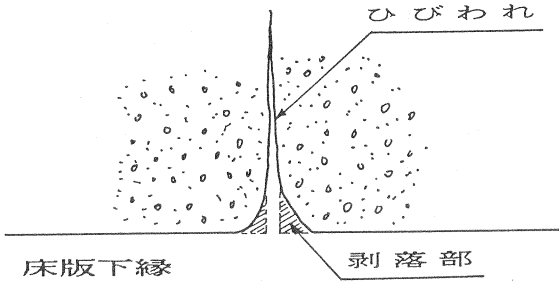
(図-2) ひびわれ下端部のコンクリートの剝離

このため、ひびわれの下端部(主版下縁部)のコンクリートが剝落し、ひびわれの断面形状が逆V字形を形成し外観上のひびわれ幅が実際よりも大きくなっている。(図-2及び写真-2参照)この現象は通行車輛により更に進行していく傾向にある。

ひびわれ幅に着目すると、0.6~1.0mmと極度に大きいものが延べ10.8m、許容ひびわれ幅0.25mm以上のものが38.4mと、耐久性の観点から、また、通行車輛によりひびわれの開閉が繰り返され、そのためひびわれ下端部のコンクリートが剝落していることから補修が必要と判断される。

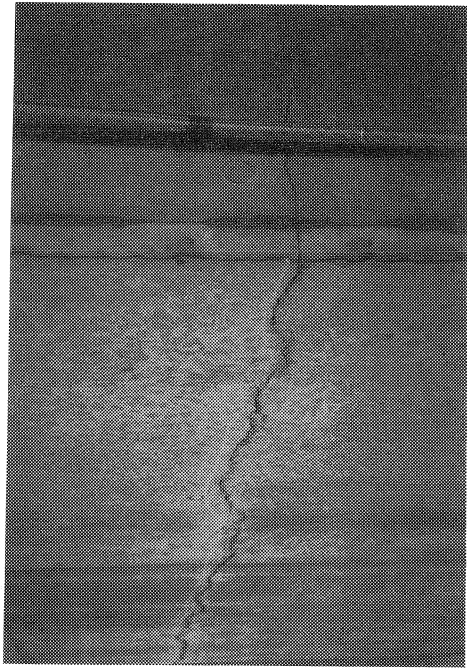
(写真-2) 主版下面のひびわれ

また通行車輛によりひびわれ幅は変動を示しており、変動量は開きが0.013mm、閉じが0.039mmと0.05mmの振幅で開閉の繰り返しが生じている。

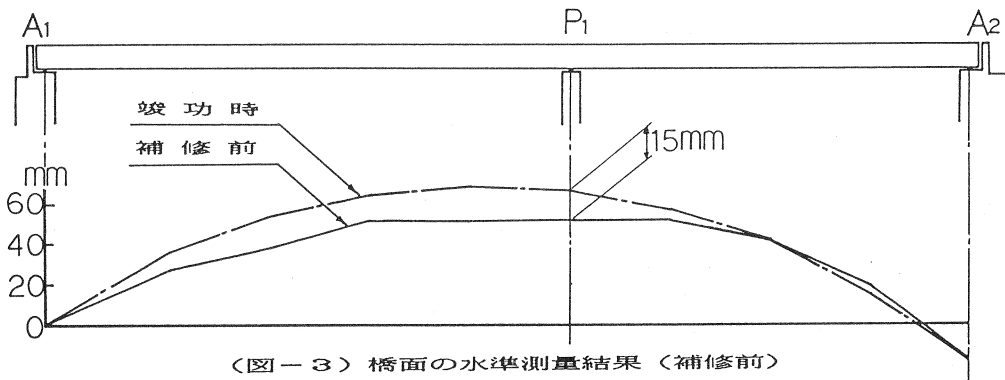
(図-3) 橋面の水準測量結果 (補修前)

図-3に地覆上を5m間隔で測量した結果を竣功時のものと比較して示す。図より、 P_1 橋脚で15mm低くなっており、橋面全体の線形状態からも P_1 橋脚が沈下したものと推測される。

P₁橋脚の高上げは竣功時の高さより1mm高く16mmとした。高上げ方法はジャッキアップにより上沓と下沓の間に16mm厚さのステンレス板を挿入した。

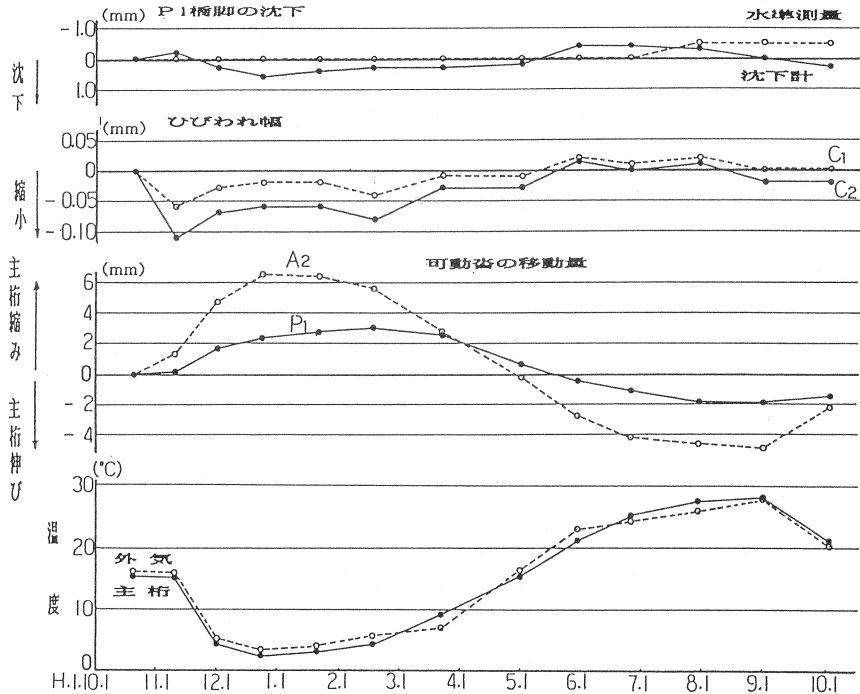
(図-4) 長期継続測定結果(H. 1. 10. 18を基準)

図-4に1年間の継続測定の結果を示す。図より、 P_1 橋脚は沈下計からも水準測量からも安定した状態にあり、今後も沈下は生じないものと判断される。ひびわれ幅については温度変化によるものと考えられるが、年周期で拡大、縮小を繰り返しているが概ね安定しているものといえる。 P_1 可動沓の挙動は温度変化に伴う主版の伸縮に対応しているが、伸縮量については計算値の60%と小さい。

P₁橋脚の沈下は、一年間の測定結果から進行は停止しているものと判断されたが、P₁沓は温度変化による主版の伸縮に対しての可動機能がやや劣化している。

P₁沓の可動機能の回復は沓に錆や損傷が無いことからジャッキアップ時に挿入したステンレス板と下沓の間に二硫化モリブデンを塗布するのみにした。

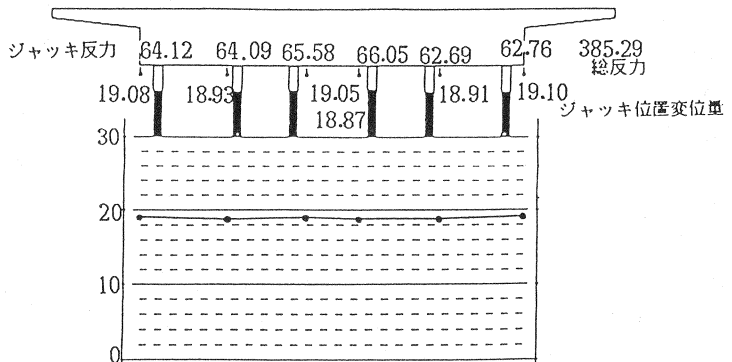
(図-8) ディスプレイ表示画面

図より主版左右の変位差は0.02mm、ジャッキ間の変位差は0.18mmと管理値内十分納まった状態である。

ジャッキアップは1mm段階で19回行った。図-8は最大ジャッキアップ量19mm時におけるディスプレイに表示された画面である。

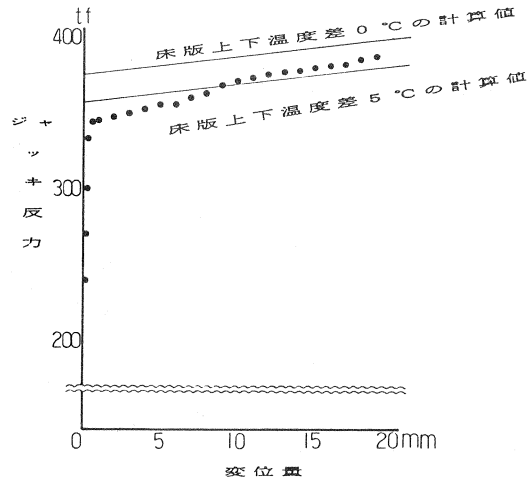
(図-9) ジャッキ反力と変位量の関係

図-9はジャッキ反力と変位量との関係を示したものである。ここで設計値は自重+静荷重である。設計値と測定値との関係から、本橋は設計値どおりの反力となっていることがわかる。

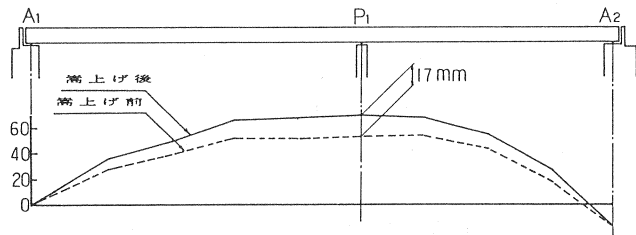
(図-10) 嵩上げ後の橋面の水準測量

図-10は嵩上げ工完了後の橋面の水準測量の結果を嵩上げ前と比較したものである。P₁橋脚のみのジャッキアップであっても、橋梁全体がバランス良く嵩上げされたことが明らかである。
