(73) PC鋼棒によるゲルバーヒンジ部の補強

オリエンタル建設(株)      ○ 重信 孝臣  
 同 上                              安部 邦弘  
 同 上                              梅木 待喜

愛川橋は、山口県岩国市の門前川に昭和32年に架橋されたゲルバー形式RC T桁5径間、メタル鋸桁4径間よりなる橋長L=179mの橋梁である。本橋は、河口より200m程度上流に位置し、海の干満差が3mほどあり、満潮時の桁下高さは1.5m程度となる。

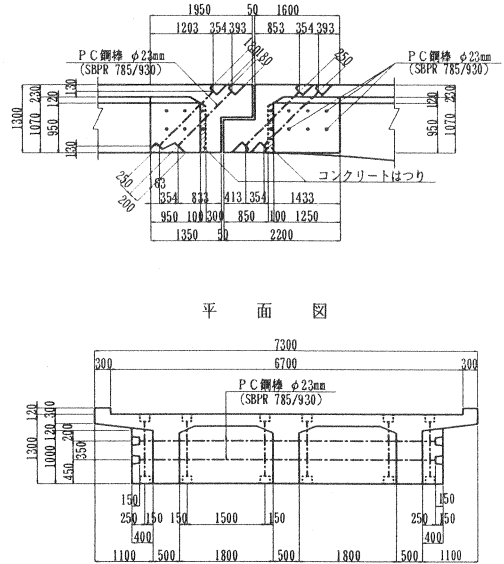
図-6 ゲルバーヒンジ部補強図

ヒンジ部の損傷例では、ほとんどの場合、斜めひびわれが発生しており、鉄筋がすでに降伏している可能性もある。したがって、ヒンジ部の補強では、死荷重を含めた全荷重に対し受け身ではなく、積極的な対応が望まれる。

今回の工事では、全荷重に対する積極的対応の1つの試みとして、(図-6)に示すように、ゲルバーヒンジ部に鋼棒を配置し、増し厚つした横筋にプレストレスを導入する方法を選定・実施する。

なお、斜鋼棒を配置するために増し厚つした横筋部分の死荷重、及び活荷重(TL-20)の増大による突桁の中間支点上の曲げモーメントの増加に対する補強は、床版の下面に配置したアウトケープ(P C鋼棒23mm)によりプレストレスを導入して補強する。
