(74) 蔵王大橋 台風災害復旧工事の設計・施工報告

建設省 佐藤 敬夫
 同上 高橋 克寿
 ピーシー橋梁㈱ 正会員 ○矢野 尚克

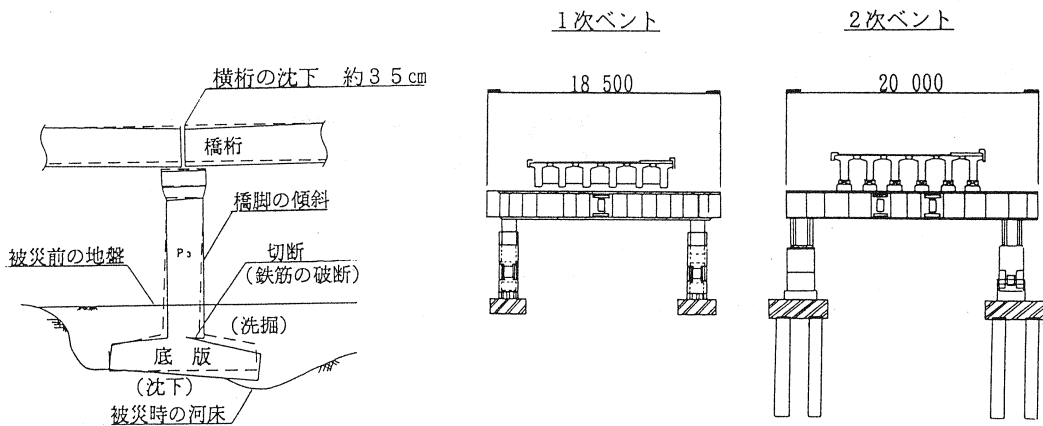
図1-2 被災橋脚

一般国道4号蔵王大橋(橋長 285.35m、支間 30.95m×9連、有効幅員 10.50m)は、平成6年9月29日から30日にかけて台風26号の豪雨により架設地点を流れる一級河川阿武隈川支川白石川左支川松川の出水で8基ある橋脚のうち高水敷部3基目の橋脚(P3)が洗掘により傾いた。

被災は、橋脚(P3)基礎が、河川の流心側に傾いたものであるが、その際橋脚の付け根部が折れ、その影響により橋脚上の橋桁が約35cm下がったものである。

現地での調査結果では、橋脚の再使用は不可能であるが、上部工(ポストテンション方式PC単純T桁)については、固定側支承部付近のクラックの補修を行えば使用可能と考えられた。

復旧方法として橋脚基礎を根固めした後に、P3橋脚左右に、1次ベント(作業の安全を確保するための設備)を施工し、その後2次ベント(上部工を支持するための設備)を施工した。

暫定開通時は2次ベントに設置した油圧ジャッキで橋体をジャッキアップし、仮支承で支持させた。新規の橋脚完成後、橋体をジャッキダウンして橋脚上に降ろした。

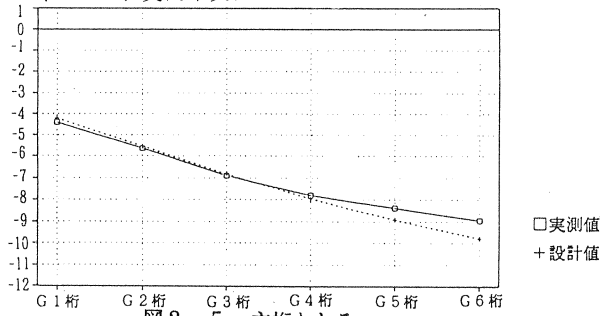
図2-5 主桁たわみ

① 各主桁のたわみ (P₂~P₃、CASE2、支間中央)

以上のような主桁のたわみ及びひずみ結果から、各主桁のたわみ性状及び荷重分配性能は十分であり、橋体は良好な状態にあると判断された。又、主桁コンクリート強度と中性化試験及び2次ベントのたわみについても特に異常は見られなかった。
