## (105) 炭素繊維シートによるPC桁補強の一事例

石川県道路公社

○ (株)ビー・エス 北陸支店

### 1. 概要

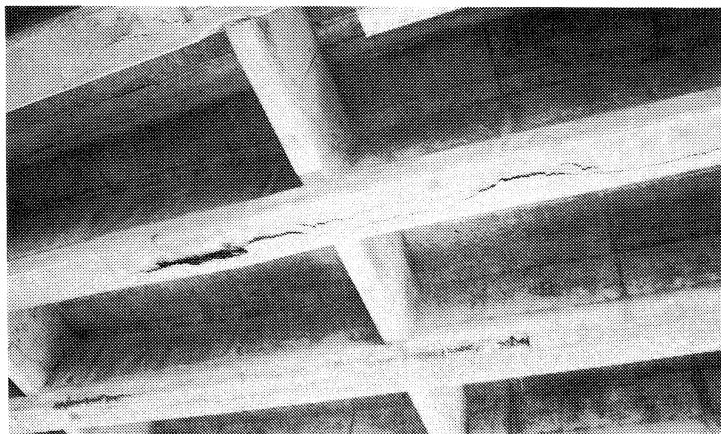
本橋は石川県のと有料道路が相見川を渡る橋梁で、昭和47年に建設されたものである。橋長20m、幅員11.3m、斜角53°、ポストテンションPCT桁7本で構成されており、TL-20で設計されている。海岸線から約100mに位置しているため、飛来塩分による塩害のため桁の劣化が著しく、事前の目視調査でも主桁PC鋼材まで損傷が及んでいる可能性が予測された。

実際、補修工事にかかり劣化部分をはつてみると、PC鋼材まで劣化が進んでいる部位も見られたので、主桁自体の機能回復のための補強工事を施すことになった。補強工法には従来工法も提案されたが、最近注目されている炭素繊維貼りつけ工法(CFシート工法)を本橋では採用した。

① ではコンクリート表面付近で2.5~3.0kg/m<sup>3</sup>(C1付近総量)鉄筋位置で1.8~2.0kg/m<sup>3</sup>の量であった。また、ひび割れの特徴からASRが劣化要因の一つとして考えられたので②の試験を行ったが、残存膨張量は少なく、0.1%未満の膨張量であったので、ASRの進行はほぼ終わったものと判断した。また③のPCケーブル(5-12φ7)の損傷は、海側外桁G1桁を除いて何れの桁にも鋼線の腐食または切断がみられた。

写真-2 施工前の主桁劣化状況

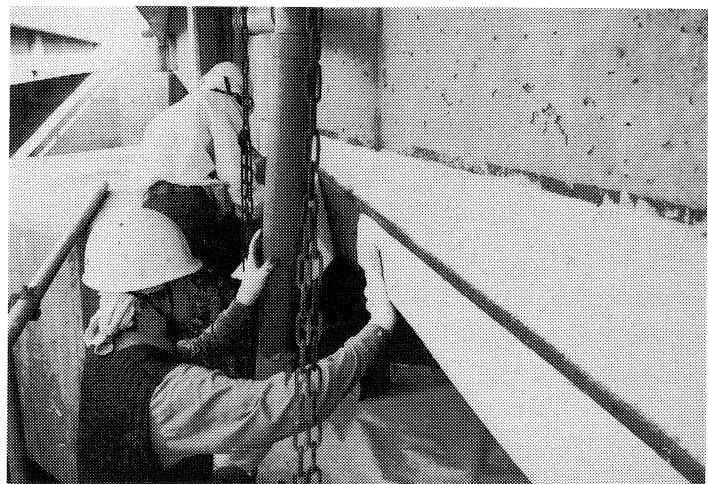
写真-3 C F シートの貼付状況（その1）

次にエボキシ系接着剤を塗り、その上に C F シートの離形シート（紙）を剥しながらコンクリート表面に貼りつける。

（写真-3）そして脱泡ローラーを用いて繊維方向に沿ってエアー抜きを行う。更にエボキシ系接着剤を塗り、C F シート1層のサイクルとした。（写真-4）

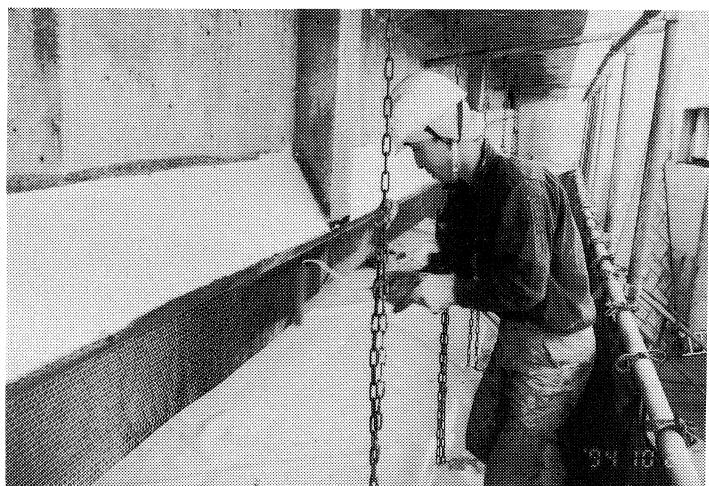
写真-4 C F シートの貼付状況（その2）

本橋では2～4層繰り返し最後に上塗りを行い仕上げた。
