(93) 震災により損傷したPCT桁橋の復旧について

阪神高速道路公団 第二復旧工事事務所 山田 正一
 阪神高速道路公団 神戸線復旧建設部 川北 司郎
 ピーシー橋梁株式会社 九州支店 技術部 正会員 森田 修司
 ピーシー橋梁株式会社 大阪支店 技術部 正会員 ○ 芋田 正寿

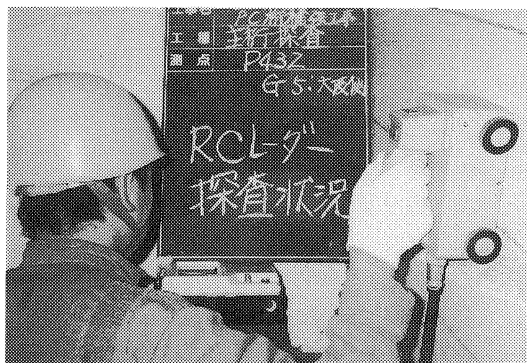
写真-1 調査状況

本復旧工事において既設PC桁に新たに横締め用として削孔する必要がある、削孔を要する全ての主桁をレーダー探査機を使用し、主ケーブル位置を確認し、主ケーブルに損傷を与えない削孔位置を決定した後、削孔を行った。写真-1はレーダー探査を行っている状況写真である。
