(94) 震災により被害を受けた橋梁の上部工移動について

芦屋市 建設部 道路課

1. はじめに

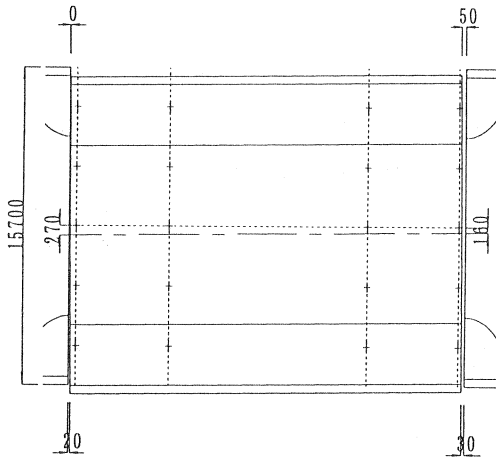
図-2 上部工移動状況

震災直後の目視による応急調査点検(表-1参照)では、上部工が橋軸直角方向に0.16m~0.27m移動していることが確認された(図-2)。

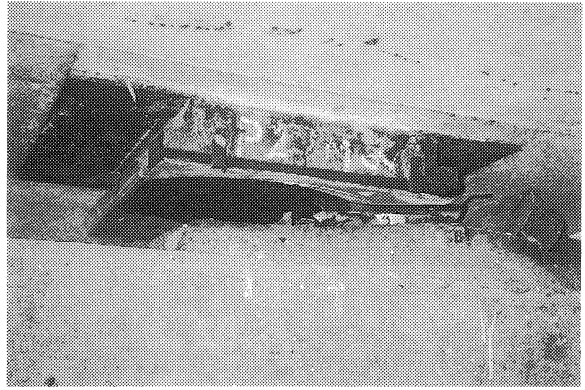
写真-1 支承被害状況

それに伴い、鋼製支承のサイドブロックが大きく破壊され、上沓と下沓とがわずかに掛かった状態で逸脱寸前であった(写真-1)。上下沓の逸脱による二次災害を防ぐ応急処置として、沓両脇に堅木による仮受けを緊急に施した。

被災直後の調査の結果では、上部工移動による鋼製支承の被災が最も大きく、その復旧が重要であると判断した。

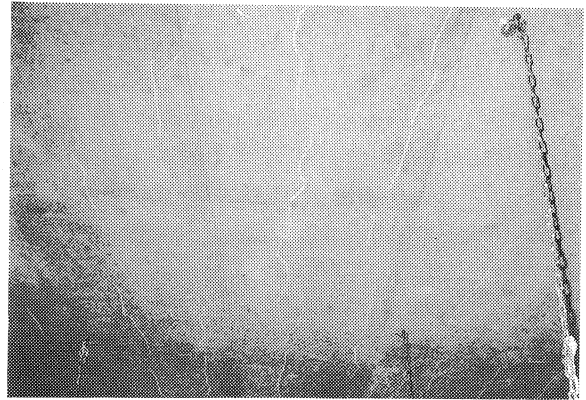
写真-2 ひび割れ状況

また、橋軸方向に走る1.0mm以下のひび割れを確認した(写真-2)。原因として地震力による急激な橋軸直角方向への軸力が作用した為と考えられる。このひび割れについては、ひずみゲージによる追跡調査を行い、進行性でないことを確認し、上部工が再利用が可能であると判断した。
