(47) 老朽化した下路ワーレントラス橋(笹又橋)の補修・補強について

福岡県八女土木事務所 維持課 山下 徳一
 ピーシー桥梁株式会社 九州支店 工事部 江上 靖
 ピーシー桥梁株式会社 九州支店 技術部 ○園田 健児

工事名	橋梁震災対策工事
工事場所	福岡県八女郡矢部村大字矢部
工期	平成8年10月 ～平成9年1月
路線名	一般国道442号線
型式	下路ワーレントラス橋(曲弦)
橋長	52.900 m
支間	52.000 m
幅員	6.000 m
荷重	2等橋 (TL-14)

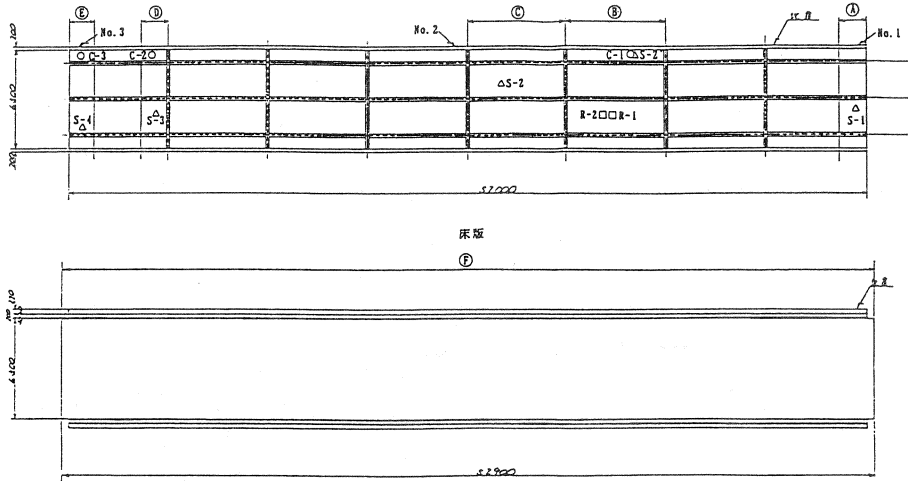
図-2 調査箇所

表-1に調査試験内容、図-2に調査箇所、表-2に調査結果を示す。

コンクリート部に於いては、地覆部をのぞき中性化、鉄筋の腐食および圧縮強度についておおむね問題はないと判断される。ただし、ひび割れの発生している箇所では今後鉄筋の腐食が進行する恐れがある。よって、損傷度は「Ⅲ」と判定し補修は必要であるが、その時期を検討する必要があるとした。
