(48) 震災により損傷を受けたプレキャストPC桁橋の再構築

阪神高速道路公団 神戸線復旧建設部

ピーシー橋梁株式会社 本社 技術部 正会員 ○ 守田 啓司

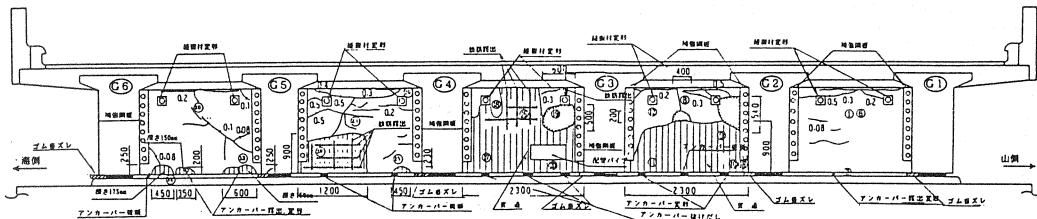
図-3 横桁側面外観状況 (P-312)

- (1) 主桁には全橋にわたって損傷があるが、角欠け等が主でその損傷程度は軽微であった。
- (2) 中間横桁に大きな損傷は見られなかつたが、端横桁は全橋にわたって損傷があり、大きな損傷箇所が多く見られた（図-3参照）。

横桁の補修に関しては、本工区は橋脚幅が広く拡幅に余裕があることから横桁を増厚することを基本とし、損傷の激しいもの・縁端拡幅の困難なものに対して撤去・新設を検討した。

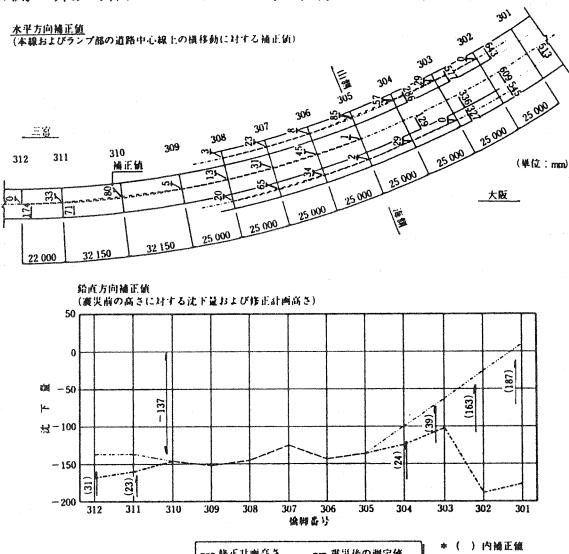
図-4 被災後の移動に対する補正値

- (3) 床版は全ての径間ににおいてひびわれが確認された。しかし主桁・横桁の損傷に比べ、地震の影響は明確でなく、また被災程度も軽かった。
- (4) 支承には主桁とのずれ、変形、割れ、欠損が、アンカーバーにも変形が確認された。さらに、桁間連結装置にはナットのゆるみ、緩衝パッキンの変形が確認された。
- (5) 伸縮装置・排水装置は、橋桁全体の大きな横移動、沈下に伴い折損など大きく損傷していた。
- (6) 測量の結果、橋桁全体が以下のように大きく変位していた（図-4参照）。

1) 横移動は、横断勾配の低い方向に移動しており、起点（大阪）側の径間で最も大きい。道路中心線上の横移動量は、P-302橋脚上において山側の東入路ランプで643mm、本線で609mm、海側の西出路ランプで549mmであった。

2) 本線の道路中心線上での横移動量は、次の橋脚P-303上において約350mm、続くP-304橋脚上において道路中心線上で約129mmと順次減少してゆき、最終径間に近づくにつれてP-311橋脚上で約71mm、P-312橋脚上で約174mmと再び増加していた。

3) 沈下量は多少の差はあるが、200mmから130mmの範囲で全径間にわたって全体的に沈下していた。横移動と同様に起点側で最も大きく、中間部より神戸側ではほぼ一定し、震災前よりも約137mm程度沈下していた。
