(103) 各種連続繊維補強材の海洋環境下における暴露試験

（株）ピー・エス 開発技術部 正会員 ○高島 秀和
建設省土木研究所 材料施工部 西崎 到
建設省土木研究所 材料施工部 佐々木 巍
（株）ピー・エス 開発技術部 正会員 川本 幸広

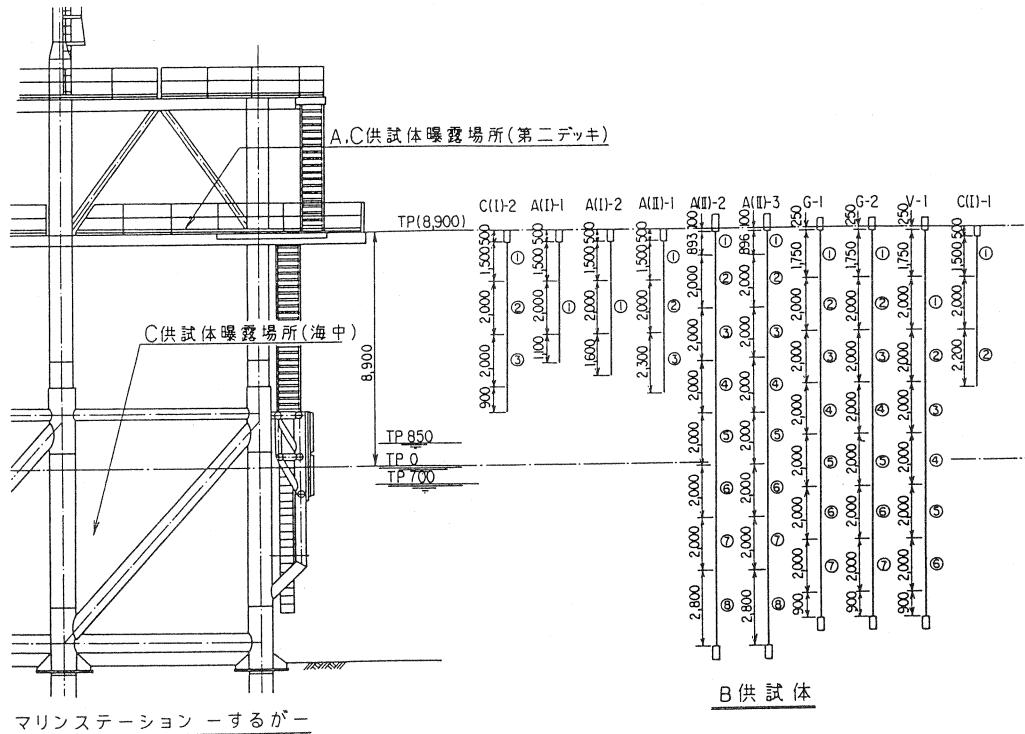
図-3 B供試体設置状況

B供試体は長尺の連続繊維補強材である。これは「マリンステーションーするがー」の第2デッキ床から海中部まで一本の供試体で配置することにより、海上、飛沫部および海中の各海洋環境下の暴露を一度に実施したものである。なお、設置した連続繊維補強材は無緊張であり、その種類は炭素繊維系1種類[C(I)]、アラミド繊維系2種類[A(I)、A(II)]、ガラス繊維系1種類[G]、ビニロン繊維系1種類[V]の5種類である。B供試体の設置状況を図-3に示すが、海中部や海上部のない所は、暴露中において台風や高波などの風雨、波浪により切断紛失した部分である。B供試体の暴露に際して、事前に各連続繊維補強材の引張強度および弾性係数を測定した。B供試体の暴露は平成2年5月に開始された。

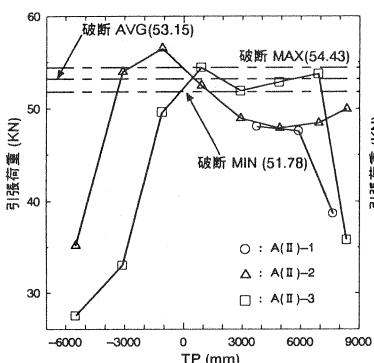
図-5 A(II)

海中部を損失した供試体（C(I)、A(I)）においては、引張荷重、弾性係数とも暴露前と変わりはなかった。しかし、海中に暴露した部分を回収できた供試体（A(II)、G、V）は図-5～図-7に示すように海上部および海中部の両端部付近で引張荷重の低下が見受けられた。特に、海中部での低下状況は著しいものがあった。

- 1)常時海水に曝されることが原因で、連続纖維補強材に何らかの化学反応が起こり、強度低下を起こした。
- 2)海中暴露部分は、砂や浮遊物が常に衝突しており、常時局所的に衝撃を受けることになる。その結果、連続纖維補強材に部分的微小亀裂が発生した。
- 3)供試体の両端部は、定着具を介して固定治具に取り付けられている。したがって、波浪や風雨により供試体に曲げが作用すると、両端部付近の連続纖維補強材に著しい曲げ疲労が発生する。
