(54) 滝ノ上橋補修・補強施工報告

工事名 : 高畠定義線滝ノ上橋橋梁補修工事
 工事場所 : 宮城県仙台市青葉区大倉字高森地内
 上部工形式 : 鋼活荷重合成単純鉄筋橋
 橋長 : 28.600m
 支間 : 28.000m
 有効幅員 : 4.500m
 活荷重 : TL-20 (旧TL-14)
 平面線形 : R = ∞
 斜角 : 90° 00'
 床版支間 : 2.800m
 床版厚 : 17cm

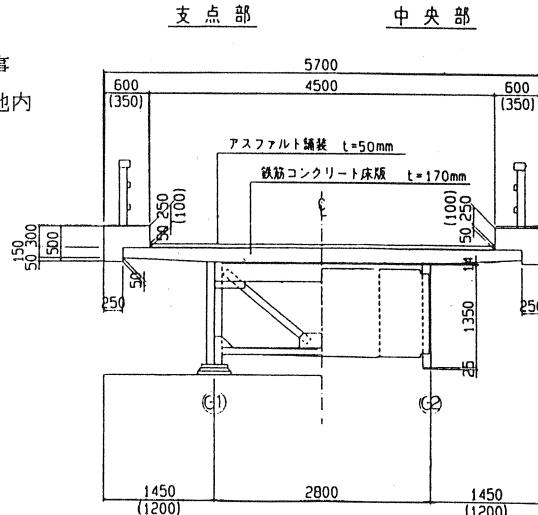
図-1 断面図

注)、()内は、補修補強前を示す。

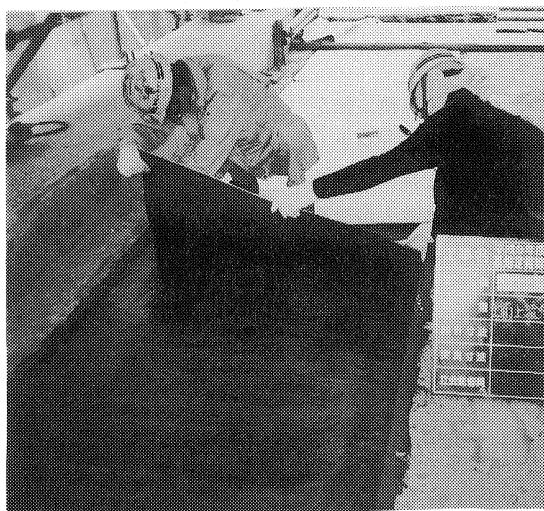
写真-1 床版上面炭素繊維シート接着状況

また、床版上面炭素繊維シート接着工の終了後に橋面防水工を行い、床版への雨水などの浸透を極力避けた状態で床版下面炭素繊維シート接着工を行った。写真-1に床版上面炭素繊維シート接着状況を示す。

床版には炭素繊維シート接着による補強工法が採用されたが、これは、主桁への影響を考慮して死荷重の増加が少ないなどの特性からである。

床版の炭素繊維シート接着による補強では、以下に示す性能の炭素繊維シートを使用した。

表-2に示す積層数を配置した。

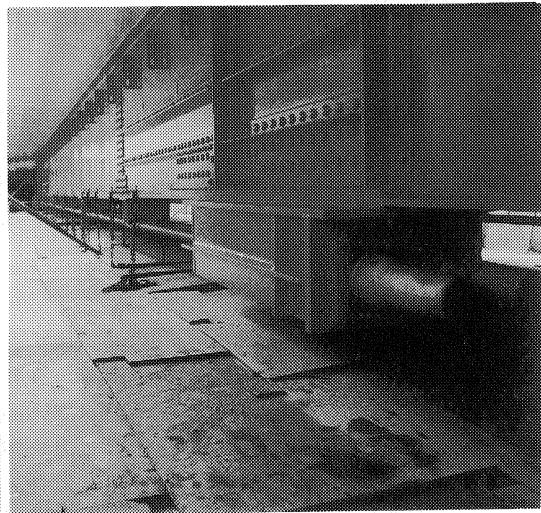
写真-2 外ケーブルの配置状況

写真-2に外ケーブルの配置状況を示す。

外ケーブルの配置は、主桁端部の下フランジに定着部を設け、ケーブルの全長を下フランジに平行とし、1主桁あたり2本の外ケーブル配置とした。使用したケーブルはS E E E工法のF 1 7 0 Tであり、プレストレスの導入力は45 t f/1ケーブルとした。

プレストレス導入方法は通常ジャッキによる片側緊張とした。また、主桁数が2主桁と少ないとからジャッキを各ケーブルに1台ずつ配置し、各主桁の2ケーブルにおいて導入プレストレス力に差異が生じないように各主桁では2ケーブルを同時緊張とした。主桁間では、導入プレストレス力の大きな差が他部材へ影響を与えると考えられたため、全体で10ステップと小刻みな緊張を行った。
