(123) 供用後30年を経過した古座大橋の外ケーブルによる補強施工報告

建設省近畿地方建設局紀南工事(事)道路管理課 足立 敏明
 建設省近畿地方建設局紀南工事(事)道路管理課 小野 武
 ピーシー橋梁(株)大阪支店技術部 正会員 ○泉 信二
 ピーシー橋梁(株)大阪支店工事部 松崎 直弘

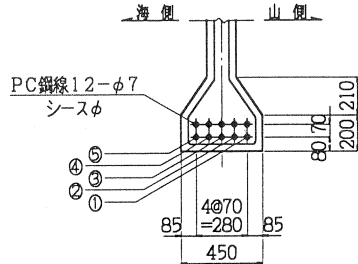
図-3 PC鋼材配置図

表-3 PC鋼材損傷状況

A1~P1径間					P1~P2径間				
	5	4	3	2	1	5	4	3	2	1
A桁	A	A	B	A	B	B	C	B	B	A
B桁	A	B	A	A	B	B	A	A	A	B
C桁	A	B	A	B	B	B	A	A	B	A
D桁	A	B	A	B	B	A	B	A	A	B
E桁	C	B	A	A	A	A	A	A	A	A

A:健全 B:一部赤錆あり C:赤錆あり

- ①損傷はコンクリート内部の鉄筋腐食による錆汁の滲出、かぶりコンクリートの浮き、剥落が主体である。
- ②かぶりコンクリートの剥落は、主桁下フランジおよび横桁の一部に発生しており、その位置の鉄筋は著しい腐食の状態にあった。その他の損傷位置の鉄筋は赤錆程度でそれほど腐食の進行が認められなかった。
- ③PC鋼材のはつり出し(下フランジ下面)による点検では、最も著しい損傷状態にあるものでも下段5ケーブルの内1ケーブルのみであった。その位置の他ケーブル(シースを含めて)は部分的な赤錆程度であった。
- ④また、曲げ上げ位置でのPC鋼材(シースを含む)は、ほぼ健全な状態にあった。

はつり出しによるPC鋼材の損傷確認結果より、現状での損傷ケーブルは大きく見積もっても下段の1本と見なしうる。すなわち、主桁内10ケーブルのうち、1本を控除しても9本が有効と判断しうる。なお、上段5ケーブルははつり出しによる確認を行っていないが、その位置での外観損傷(かぶりコンクリートの水平ひびわれ)が見られないことより、損傷状況にないと考えられる。

このことより、現状でのPC鋼材残存プレストレスの有効率を90%と設定し、今後の塩害損傷進行も考慮し外ケーブルによる補強量を決定した。

以上の検討結果から、1主桁当たり外ケーブル(F110T)4本を主桁補強として配置すれば、既存桁内ケーブル(12φ7)10本のうち、ほぼ4本まで有効と見なせない状態に達した場合でも安全性を確保できる。今後の供用予定期間内に、さらに3本が新たに損傷し、有効と見なせない状態が生じる可能性はほとんどないものと考えられる。したがって、再損傷を考慮した上述の外ケーブル補強量で十分に安全であると考えられる。
