(146) 兵庫県南部地震によるPC橋の損傷分析

阪神高速道路公団 正会員 幸左 賢治
 (株)富士ピー・エス 正会員 ○松崎 正明
 機動建設工業(株) 正会員 尾崎 智

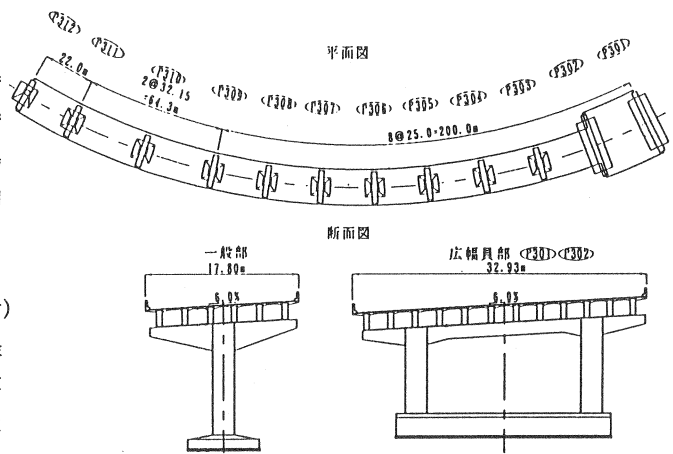
図-2 橋梁一般図

本橋は、S301からS311まで11径間PC単純合成桁橋の連なる橋梁区間である。橋脚は、P301がラーメン橋脚であり、他はRC単柱である。基礎構造は場所打ち杭基礎である。上部工の竣工は昭和44年である(図-2)。

本橋の損傷において大きな特徴は、上部工全体が横断勾配の低い山側に横移動していることである。移動量は、P302で609mmであり、P303で336mm、P304で129mmと順次減少し、最終径間付近で再びP310で71mm、P312で174mmと増加していた。

上部工の大きな横移動のメカニズムは以下のとおり推測される。本橋のS301径間は高幅員スパンであり、上部工の重量は他の径間の約1.8倍である。これに橋軸直角方向に水平力が作用した時、P302で

は桁間連結装置で繋がれているS302側に水平力が伝わりS302側のアンカーボルトが先に破断し、続いてS302側の水平力も受け持つこととなったS301側のアンカーボルトも破断した。この結果、P302上において大きな移動が生じ、たの径間も引きずられる様に移動したと考えられる。

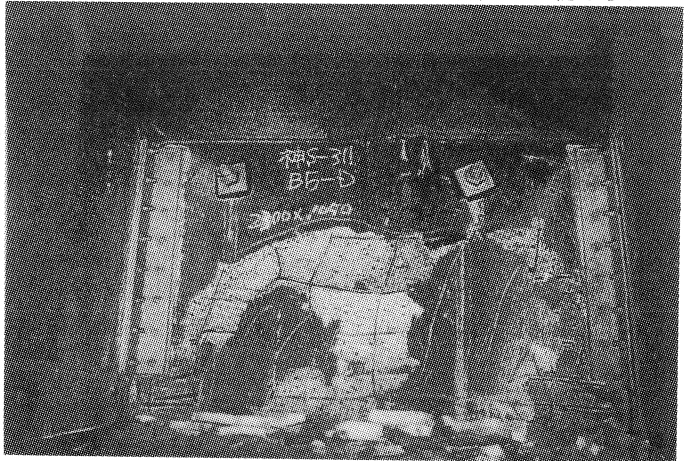
写真-1 S311横桁損傷

主桁の損傷は支承部付近の剥離(角欠け)が主で、損傷度は軽微である。横桁は全径間にわたって剥落・ひび割れおよび鉄筋露出が確認され、S311では損傷度Bとなっている。また、桁間連結装置にはナットのゆるみ、緩衝パッキンの変形が確認された。

端支点横桁のアンカーボルト部の剥離・欠落(Cランクの損傷)はコンクリートの表面部分で見られ、部材内部には起こっていない。また鉄筋の歪曲(Bランクの損傷)は移動量の大きかった箇所ではしか認められていない(写真-1)。

Bランクの損傷の原因は以下のとおりと考えられる。横桁表面コンクリートの剥落により付着を失った鉄筋に大きな水平力がアンカーボルトより繰り返し伝達され、鉄筋の歪曲が発生しこれに伴いコンクリートの剥離が進行した(図-3)

Bランクの損傷の生じたS311では、橋軸方向にも20~100mmの移動があり橋軸方向にも相当な水平力が作用していたと考えられる。

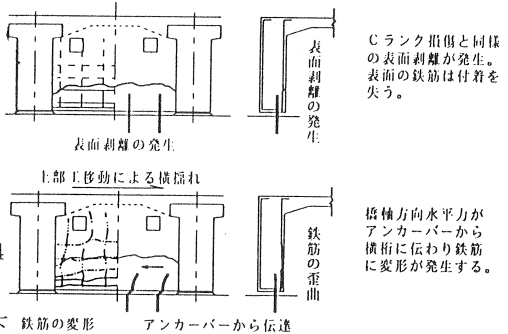
図-3 損傷メカニズム

Cランクの損傷の原因は以下のとおりと考えられる。アンカーボルトの配置は図-3のようであり、支間側のかぶりがない。このため、上部工の移動により衝撃力がかかりコンクリートの剥離・欠落が生じた。また、充填材が地震時の瞬間的な移動に対しアンカーボルトを拘束し可動できなかったことも考えられる。
