(111) 城下橋 補修・補強工事の施工報告

ドーピー建設工業 (株) 静岡支店	設計課	正会員	○ 長谷川 剛
同 上	設計課	正会員	脇中 広司
同 上	設計課	正会員	八木 秀樹
同 上	製品営業課		山本 孝好

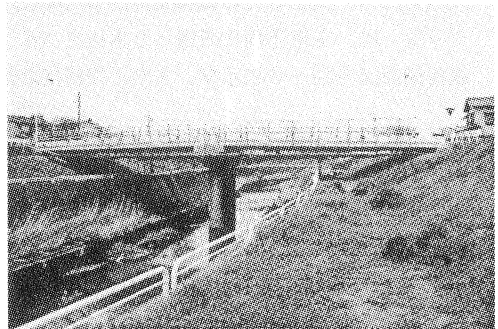
写真-1 橋梁全景

城下橋は静岡県掛川市城西地内に位置し、2級河川逆川に架かるプレテンション方式単純2径間中空床版橋 (昭和48年3月竣工)である。平成5年に東名掛川インターチェンジが供用開始となった後、国道1号線からのアクセス道路の一部になり、大型車等の交通量が増大した。また、道路橋の設計活荷重が TL-20 から B 活荷重に改定されたことより、竣工当時の設計状況とは大きく変化した。供用開始から26年以上が経過し、事前調査では主桁下面の縦目地部に遊離石灰が浸出し、横締鋼棒の一部が破断して突出していた。

今回、この状況に対して外ケーブルによる主方向補強と内ケーブルによる横方向補強、橋面防水及び耐震補強を実施した。また、補強・補修効果を確認するため、大型車両による実載荷試験を実施した。

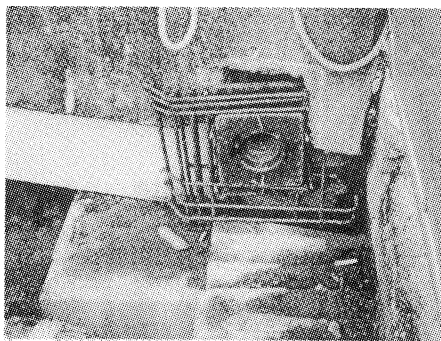
写真-2 横締定着部補強配筋状況

水平コアボーリングによる削孔は、横桁幅、既設鋼材の間隔が共に狭く、削孔機械の据付精度が要求された。また、削孔中の処理水が主桁中空部に入る可能性があったため、桁下面に水抜きパイプをあらかじめ設置した。さらに、新設横締鋼材はプレストレス導入力が大きいので、支圧応力の緩和をはかるために定着部の補強を行った。

グラウトは、主桁下面に設置した水抜きパイプからの流水が無かったため、通常通り施工を行った。横桁側面図を図-3に示す。また、横締定着部補強配筋を写真-2及び図-4に示す。

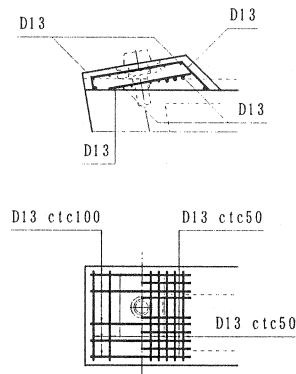
図-4 定着部補強配筋図

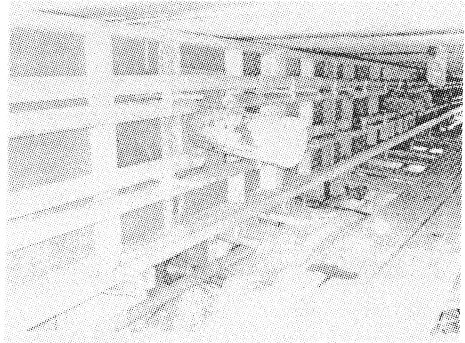
写真-4 コンクリート打設用ホース取付口(橋脚部)

橋脚部の施工では、桁下面と吊足場との空間が狭かったため、ポンプ圧送によるコンクリート打設とした。

型枠側面にはポンプ圧送用のホース取付口を設けた(写真-4)。コンクリートの打設には流動性に優れたコンクリートを使用した為、スペースが少なかったため、施工が困難であった。

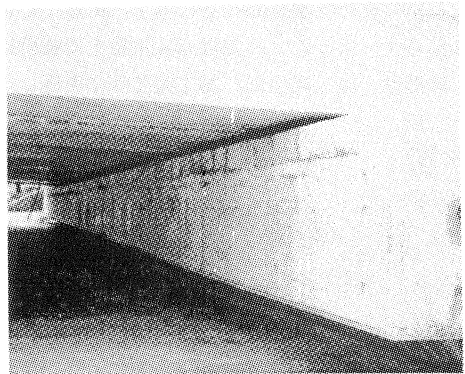
写真-5 プレキャスト部材を使用した橋座拡幅(橋台部)

そのため、橋台部の施工では、施工性を考慮して縁端拡幅天端を下げ、プレキャストブロックを据付施工した。場所打ち部とプレキャストブロックの間には調整モルタル(無収縮)を入れて高さ調整を行った(写真-5)。

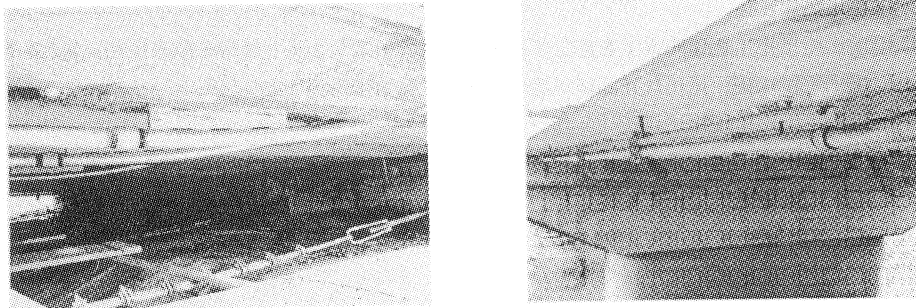
写真-6 主方向補強ケーブル

補強鋼材には、1S28.6のプレグラウトタイプの鋼材を用いた。鋼材は、主桁目地部から桁下面に抜けた後、配管用炭素鋼管により保護した(写真-6)。

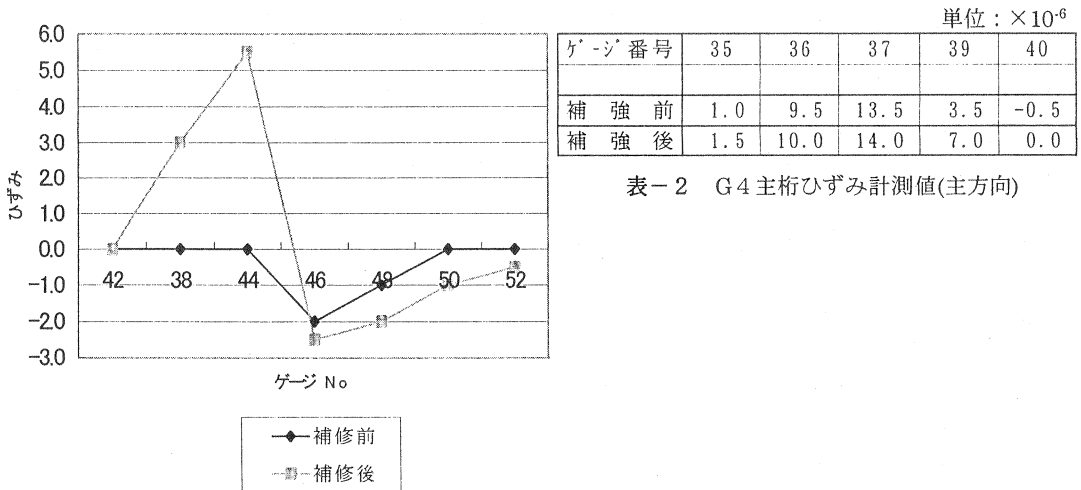
図-8 横方向ひずみ計測値比較

内ケーブルによる横方向補強により、各主桁の荷重分配が向上していると考えられる。また、図-8から考察

すると、補強前にはG1～G7とG16～G19においてひずみが全く発生していない。これは横方向補強前には横方向の応力伝達が全く無かったことを示している。すなわち、横締鋼材の一部が破断していたことにより、横方向分配機能が失われていたことを示す。補強後の応力伝達は図-8より、各主桁に応力が伝達されている。なお、ひずみゲージ 42 については、補強後計測時にゲージ本体が破損していたため、ひずみを0.0とした。

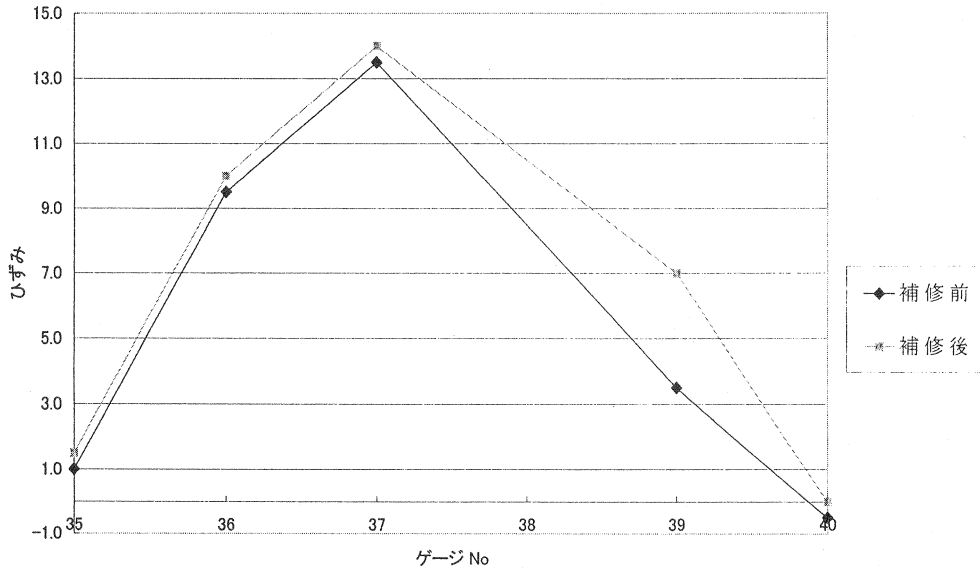
図-9 G4主桁ひずみ計測値比較

主方向については、ケース6の場合のG4主桁に着目すると、表-2のような計測結果となった。G4主桁のひずみは補修前の値を補修後の値が全て上回ったことは、横方向補強により一体化したG4主桁に荷重が分配されたものと考えられる(図-9)。
