(135) 台湾大地震による橋梁の特殊被害分析

九州工業大学 正会員○幸左賢二
 九州工業大学 山口栄輝
 大日本コンクリート 田崎賢治
 建設技術研究所 鈴木直人

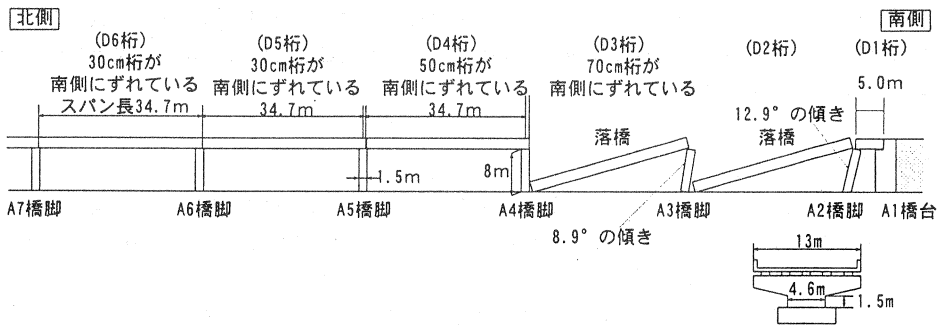
図-2 長康大橋損傷状況

損傷状況は図-2に示すように、橋脚には特に損傷は見られないが、左岸側D2桁(A2~A3間), D3桁(A3~A4間)が落橋している。現地では明瞭な断層線は認められず、このような比較的小さな、桁や橋脚の移動によって落橋に至った要因としては、単純桁であることに加えて、橋軸方向の桁がかり長が短いことや橋軸方向の落橋防止構造が存在しないことも上げられる。なお、橋軸直角方向には移動を制限する鉄筋コンクリートのブロックがあり、直角方向の移動を制限している。現地における測量によりA2, A3橋脚は橋脚高さ5mの位置より回転していると仮定し橋脚の傾きを補正して、橋脚間距離を求めるとA7~A2橋脚間距離はそれぞれ34.9, 34.8, 35.0, 34.8, 34.5mと桁長34.7mにほぼ対応している。このように、橋脚自身は移動していないが、A3橋脚, A2橋脚はそれぞれ8.9°, 12.9°傾いており、A4~A3橋脚間で約80cm, A3~A2橋脚間で40cm橋脚天端間

は橋脚基礎間より広がっている。次に、桁遊間中心と橋脚中心の距離から、桁の移動量を推定すると、A7橋脚上で30cm, A6橋脚上で30cm, A5橋脚上で50cm, A4橋脚上で70cm, それぞれ南側に移動している。このことは、A7橋脚より南側では、橋脚自身は移動していないにも関わらず、それぞれの桁が移動したことを示している。また、落橋桁反対側の右岸付近の桁でも、桁同士がぶつかり合い、桁端部が損傷するとともに、桁遊間がない状態となっていた。このことから、大きな桁移動を生じた水平力は、北側から南側が卓越していたと推定される。損傷状況から推定される損傷メカニズムは以下のとおりである。図-3に模式図を示す。

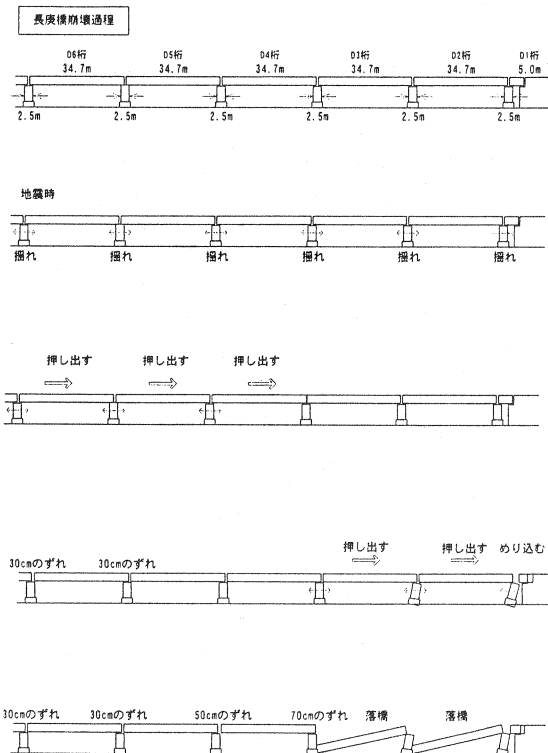
図-3 損傷模式図

①右岸側より左岸側(北より南)に大きな水平力が生じた。

②これに伴い、右岸側桁が順次押し出され、桁同士が玉突き現象を生じた。

③そのため、D6桁から順次南側に押し出され、D3桁、D2桁は70cm南側に押し出されて落橋に至ったと考えられる。D3桁の移動に伴い、A3橋脚は8.9°傾き、同様にD2桁の移動によりA2橋脚も12.9°傾いた。

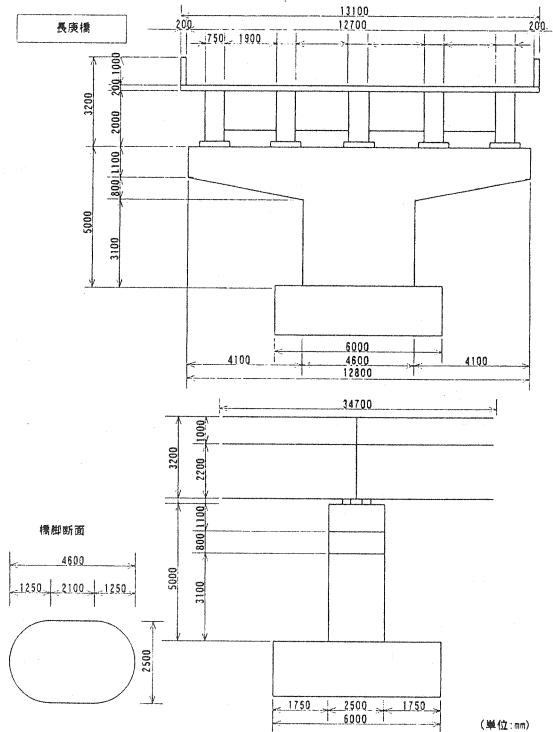
図-4 橋脚形状図

橋脚形状は11径間ともほぼいずれも同一であったが、図-4に示す落橋桁近傍のA4橋脚を対象に応力照査を実施した。形状は直接定規による寸法測定から推定している。また、鉄筋配筋は、配筋図が入手できなかったため、同種の橋梁形式である烏溪橋で測定されたものや設計基準を参考に、主鉄筋はD22が20cmピッチ、帯鉄筋はD13が30cmピッチと仮定した。落橋した橋軸方向の照査結果を示すと、0.15の設計水平震度が作用したとき、基部には $950 \times 10^4 \text{N}\cdot\text{m}$ のモーメントを生じる。これに対して図-5に示すように基部断面ではひび割れ発生モーメントは $1365 \times 10^4 \text{N}\cdot\text{m}$ 、降伏モーメントは $1648 \times 10^4 \text{N}\cdot\text{m}$ となっており、設計作用荷重はひび割れ発生モーメント以下となっている。また、同様に現行の道路橋示方書によると基部のせん断耐力は $281 \times 10^4 \text{N}$ となり、これを上部工重量($895 \times 10^4 \text{N}$)、橋脚重量($258 \times 10^4 \text{N}$)より等価水平震度換算すると0.25とせん断耐力的には余裕のない設計となっているが、我が国の昭和55年道路橋示方書は満足できるレベルの設計となっている。

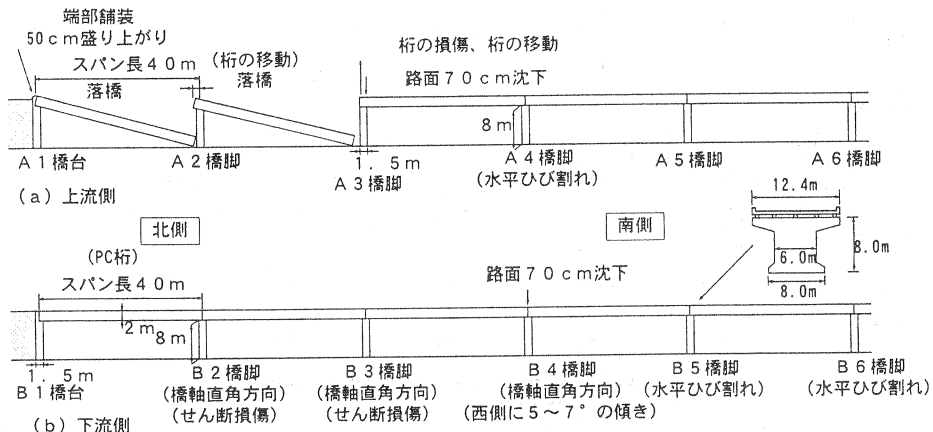
図-6 烏溪橋損傷状況

に、上流側では端部桁が2連落橋するとともに橋台の端部舗装が50cm程度盛り上がっていた。また、A3橋脚上では、桁端部に衝突と思われる損傷が見られた。図-6に示すように橋軸方向の橋脚間移動量を測量結果と当初設計図の比較により求めると、上流側ではA3~A4橋脚間のみが1.2m縮まっている。図-8に台湾側で測定された橋脚付近の地盤の変化を示す。それによると、A3~A4およびB3~B4橋脚間を断層が横切っており、橋軸、橋軸直角および鉛直方向にそれぞれ2m程度移動していることになる。上流側のA3~A4橋脚間の移動量1.2mは、地盤の橋軸方向の移動量1.6~1.8mに対応していると考えられる。以上の測定結果を基にすると上流側の損傷メカニズムは以下と推定される。

- ①A3~A4橋脚間における地盤の縮みによりA3桁(A3~A4間の桁)が橋軸北側方向に押し出される。
- ②A3桁がA2桁(A2~A3間の桁)と衝突しA2桁を押し出し、同様にしてA1桁を押し出す。その結果A1桁端部が橋台と衝突し、橋台が損傷するとともに橋梁舗装面が膨れ上がる。
- ③北側端部A1桁(A1~A2間の桁)では、移動量が50cmに達し、桁かかり長を超えて、落橋に至る。
- ④同様にA2桁の移動が大きく落橋に至る。

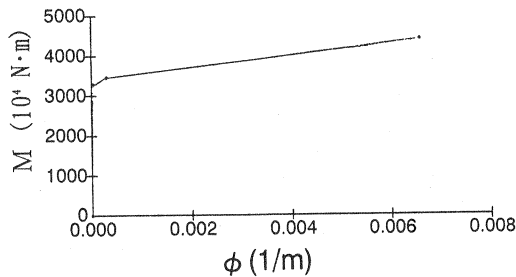
図-11 モーメント-曲率関係

とおよびせん断損傷によるずれが生じたためと考えられる。以上の測定結果からは、B2, B3橋脚の損傷原因としては大きな橋軸直角方向の水平力あるいは直角方向への地盤の移動に伴う橋脚変形によるせん断損傷の2種類が考えられる。仮に地震動による損傷として現行道路橋示方書により保有水平力照査を行うと、図-11に示すように橋軸直角方向降伏曲げ耐力が $500 \times 10^4 \text{ N}$ (降伏モーメント $3500 \times 10^4 \text{ N}\cdot\text{m}$)、終局曲げ耐力が $640 \times 10^4 \text{ N}$ (終局モーメント $4500 \times 10^4 \text{ N}\cdot\text{m}$)、せん断耐力が $315 \times 10^4 \text{ N}$ となっている。これを躯体重量 $728 \times 10^4 \text{ N}$ で割ると等価水平震度は0.45程度となる。これは、阪神大震災における阪神高速3号神戸線の損傷橋脚の等価水平震度が0.41程度であったものとほぼ対応した値となっている。壁式橋脚のせん断耐力は複雑であると考えられるが、通常の計算手法ではせん断耐力は比較的小さい結果となっている。一方、地盤の変形に伴いB4, B5橋脚が移動したことによりB2, B3橋脚がせん断損傷したと想定する。上部構造が単純桁であることから、通常は桁は自由に回転し橋脚に水平力は作用しない。桁が大きな抵抗を示すためには、桁の橋軸方向遊間の減少により桁間が密着することにより連続桁状となるとともに、支査上の抵抗が大きなものである必要がある。ストッパーな

どにより抵抗したとしても、橋脚よりも大きな抵抗力を有するとは考えにくい。以上のように、下流側橋脚の損傷原因については、今後とも設計図などを用いて、より詳細に検討する必要があるが、地震動によるせん断損傷の可能性はある。

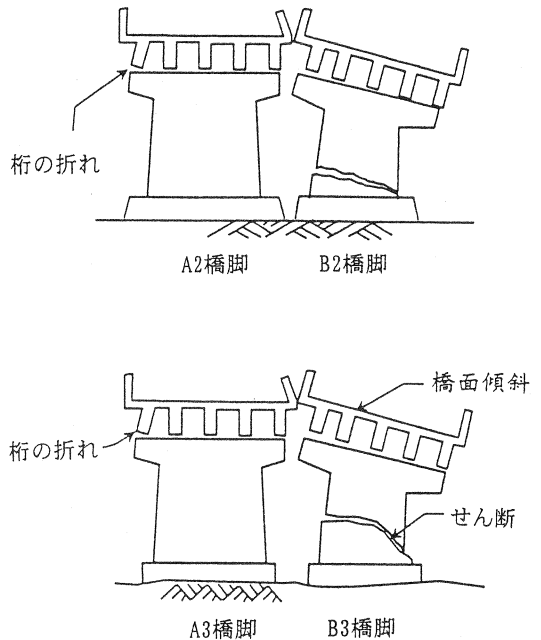
図-9 橋脚損傷状況

下流側の橋脚は、図-9に示すようにB2およびB3の壁式橋脚が橋軸直角方向に大きく損傷しており、ひび割れは貫通していた。B4橋脚では橋脚自体は大きな損傷は認められないものの、基礎部にはせん断損傷が生じ、下流側に5~7°傾いており、路面では70cm程度の沈下が認められた。また、B5、B6橋脚には曲げタイプの水平ひび割れが橋脚中間部で認められた。この部分は、コンクリートの打ち継ぎ目である可能性がある。現地調査結果を図-10に示すが、B4、B5脚天端はほとんど移動していないものの橋脚基礎は西および北西方向に2m程度移動している。シュミットハンマーテストではコンクリート強度は29MPa以上は確保されており壁式橋脚のため主鉄筋比が少ないようであったが、特に品質的な問題は見いだせなかった。B3橋脚を例に取り損傷状況を説明すると、断面は6.0x2.0mの壁式であり、主鉄筋はD22が20cmピッチ、帯鉄筋はD13が30cmピッチで配筋されていた。せん断損傷角度は水平方向に対して約20°であった。主鉄筋がせん断面で破断しているものも認められたが、これは主鉄筋比が0.3%程度と非常に小さくために、ひび割れが集中して発生するこ
