大師PC橋の耐荷力点検報告

三井住友建設(株) 土木事業本部 正会員 ○滝 慎一郎
 首都高速道路公団 東京建設局 和田 新
 首都高速道路公団 神奈川管理局 田口 絢子
 三井住友建設(株) 静岡支店 土木部 正会員 真継 章夫

本文は、供用から30年以上経過した本橋について、橋梁の健全性および耐荷力を確認するために実施した調査および試験の結果について報告するものである。

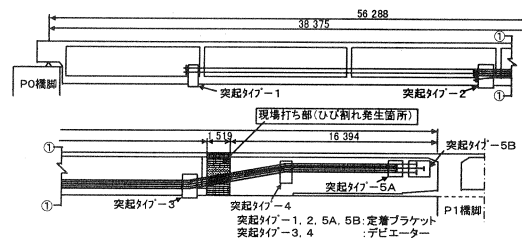
図-2.2 外ケーブル補強概要図

本橋の供用から約10年が経過し、P0~P1の箱桁部とプレキャスト桁を連結する現場打ち継ぎ部においてひび割れの発生が確認された。

これは、P0~P1区間の平面形状が複雑であり、設計当時は電子計算機による構造解析が実用化されておらず、実応力と設計応力の差により生じたことが主な原因であるものと推測された。

このため、損傷部の応力を改善する方法として外ケーブルにより追加プレストレスを導入する工法が採用され、補強工事が実施された。^{2) 3)}

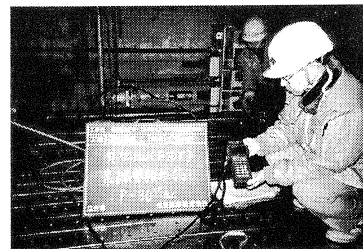
写真-3.1 外ケーブル張力確認状況

張力調査の結果、いずれも有効緊張力以上であり、実測値が設計値を平均で約9%上回っていることが確認された。

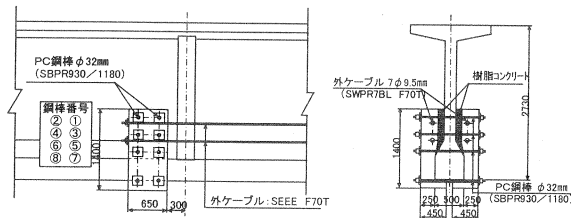
図-3.3 ブラケット構造およびPC鋼棒配置 (突起タイプ-1)

張力調査は、突起タイプ-1において有効緊張力を下回る鋼棒が確認されたため、このブラケットに配置された全鋼棒本数について確認することとし、合計23本について実施した。

調査の結果、突起タイプ-1に配置されたPC鋼棒のうち3本が設計値以下となったが、その他は全て設計値以上であり、実測値が設計値を平均で約8%上回っていることが確認された。

突起タイプ-1では設計値を下回る鋼棒が確認されたが、このブラケットに配置されているPC鋼棒緊張力の実測値の合計は設計値以上となっており、ブラケットとしての機能は十分に満足しているものと考えられる。また、設計値を下回ったPC鋼棒については再緊張を実施し、所定の緊張力を導入している。

PC鋼棒緊張力が設計値を下回った要因については、本橋の鋼製ブラケットが上縁側において桁との隙間に樹脂コンクリートを打設することで主桁との一体化を向上させる特殊な構造を採用していることから、樹

脂コンクリートが何らかの原因で変形したことにより緊張力が減少したものと推察される。

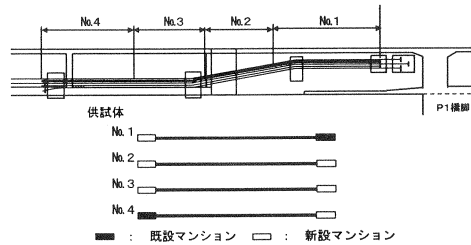
図-3.4 供試体採取位置

その結果、供試体No.1, 4 において引張強度が規格値を下回り、試験後に供試体を観察したところ、既設マンシオン部分で破断していることが確認された。

このため、この鋼材について素線の破断部付近における外観観察を行ったところ、斜めせん断破壊が生じていることが確認された。この原因については、施工時から試験時点まで履歴が不明のため断定はできないものの、永久変形を引き起こすクリープ現象が可能性として考えられた。一般にPC鋼材を緊張すると緊張前と比較して断面積が減少するため、マンシオン端部ではマンシオン部の伸び量が小さい部分と自由長部の伸び量大きい部分の境界ができ、微小な角度の変化が生じるが、緊張力を開放するとともに状態に戻ることが知られている。しかし、供試体のように弾性範囲内の応力を与えた状態で長期間放置した場合にはクリープ現象により永久変形が生じるため、PC鋼材の断面積が減少したままの状態になっていることが考えられる。このため、PC鋼材の素線には張力を開放した際にマンシオン端部の境界部において微妙な角度、線形、より位置等のばらつきが残り、引張試験で再び応力を与えたことにより、通常では発生しない極微小な部分でのせん断力が加わり、引張強度以下で破断したものと推測される。

以上のことから、使用中である残りのケーブルについては張力を開放しない限りこのような現象が生じないこと、さらに外ケーブルに作用する張力は使用状態において約 $0.52P_u$ であり、終局荷重状態においても降伏強度を上回ることがないことなどから、供用中の外ケーブルは安全であると判断した。
