## 火害を受けた高架橋の補修

プレストレスト・コンクリート建設業協会 正会員 ○石田 邦洋  
 正会員 藤岡 靖  
 正会員 竹本 博明  
 正会員 久門 正和

本報告は、火害を受けた上部工、下部工及び支承のうち、上部工の損傷状況調査、材料試験、実橋載荷試験及び補修設計について述べる。

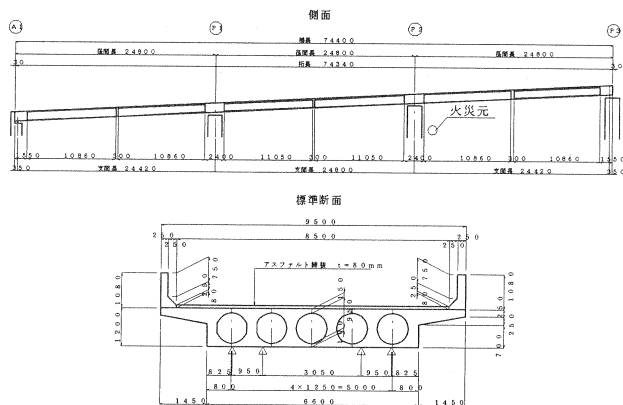
図-1に A1～P3径間の上部工 L ラインの概要図を示すが、火災元は、図に示すように P2橋脚の P3橋脚側である。火害後、煤を洗浄した後の上部工下面の損傷状況を写真-1に示す。写真に示すように、火害によりコンクリートのひび割れ、浮き、剥落、鉄筋露出などの損傷が生じていた。なお、調査後の補修対象範囲は、P1～P3径間の L ライン及び R ラインの両方であった。

写真-1 P2橋脚付近損傷状況

よって、今回の火害復旧の対策工としては、損傷した脆弱部をはつり取り、断面修復工を行うこととした。断面修復は、剥落した面積が広範囲であることや、床版下面などは天井面への施工であること、P2～P3径間の下を横断する道路への補修材の剥落を将来にわたって未然に防ぐ必要があることを考えて、材料に付着力や変形への追従性に優れた補強繊維入りポリマーセメントモルタルを使用することとした。

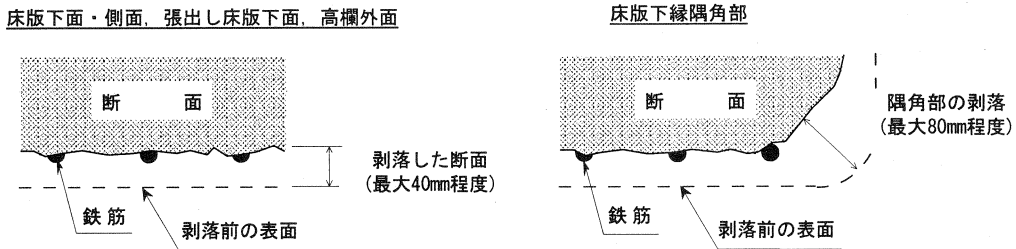
図-2 上部工の剥落状況概要

P1～P2径間及びP2～P3径間のLライン及びRラインの両車線ともに、床版下面及び側面、張出し床版下面、高欄外面の一部に、コンクリートのひび割れ、浮き、剥落、鉄筋露出などの損傷が生じていた。各部位の剥落の厚みは約40mm程度であるが、床版下縁の一部では、最大80mm程度の厚みで隅角部が欠け落ちていた。図-2に剥落状況概要を示す。

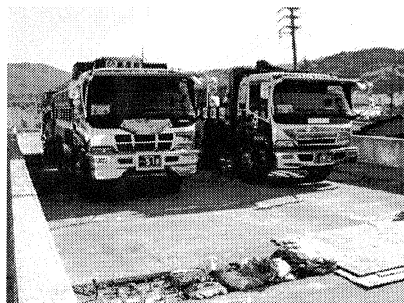
写真-2 載荷試験状況

2～P3径間の支間中央に載荷した。写真-2に載荷試験状況を示す。

載荷試験の結果、各ケースで多少のばらつきはあるものの、各径間のたわみの実測値は、解析値の30～35%程度、ひずみは40～50%程度であり、いずれも解析値よりもかなり小さく、耐荷性能を十分に保持していることが確認された。

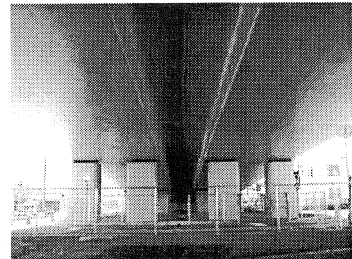
写真-3 工事完了後

供用前の橋梁が火災に遭うというまれな損傷であったが、調査及び各種試験の結果、当所想定していたよりも、橋梁への影響が少なかった。本報告が、増大しつつある補修工事の役に立てれば幸いと考える。写真-3には、補修工事完了後の写真を示す。
