非破壊検査（電磁波レーダ探査法）による内ケーブルPCグラウトの充填検査

○ ㈱日本ピーエス 技術管理部 正会員 原 幹夫
 日本道路公団 静岡建設局 本間 淳史
 日本道路公団 静岡建設局 正会員 青木 圭一

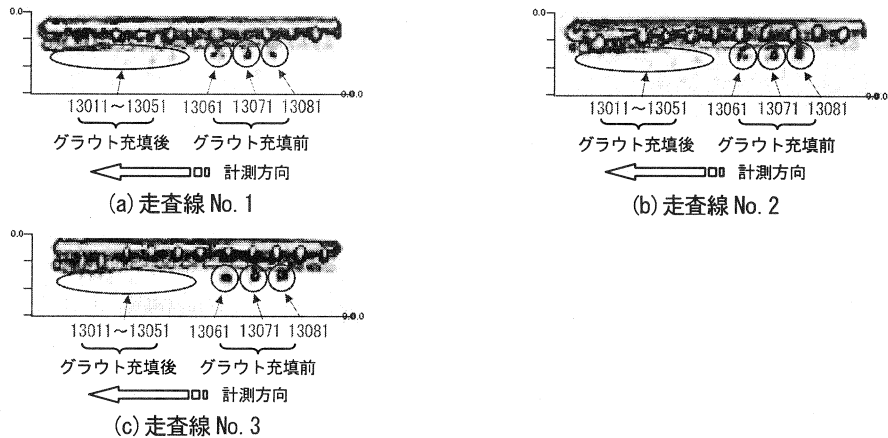
図-5 ケーブル横断方向の検査結果

電磁波レーダによる検査では、グラウト充填前は空隙があるため電磁波の反射が大きく画像として表示されるが、充填後は空隙がなくなることにより反射が小さくなり画像表示は小さく(淡く)なる。

図-5(a)～(c)では、どの走査線位置でもケーブル No. 13011～No. 13051 は画像に空隙が確認できず、グラウトが充填されていることがわかる。それに対し、ケーブル No. 13061～No. 13081 は画像で空隙が確認でき、グラウトの充填前であることが分かる。ケーブル方向検査結果も同様に、図-6(a)では空隙が確認できないが、図-6(b)ではケーブル方向に連続した空隙が確認できる。

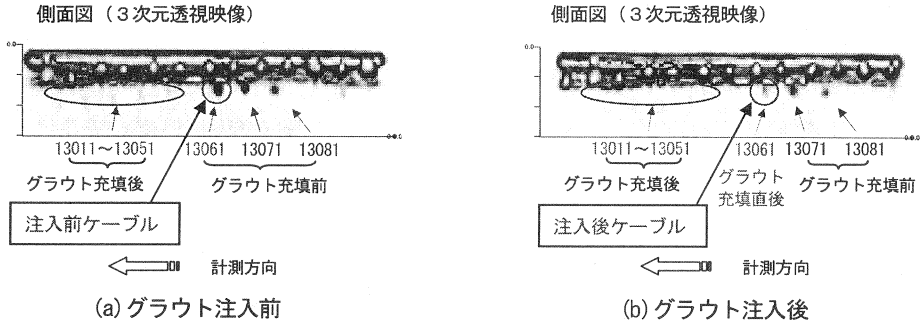
図-7 グラウト充填作業時の検査結果

9月16日に行ったグラウト充填検査の結果を図-7に示す。図-7(a)グラウト充填前では、ケーブルNo. 13061の空隙が確認できるが、図-7(b)充填後では、空隙の表示が薄れており、グラウトが充填されたことを確認できる。

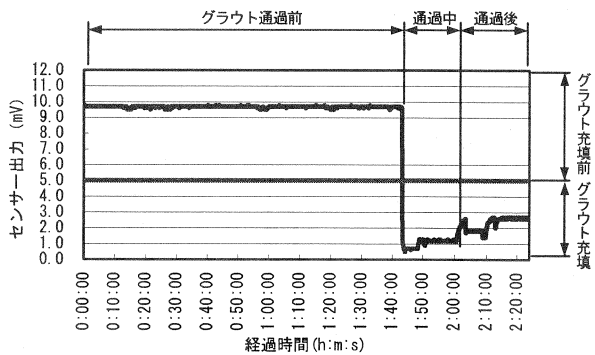
図-8 MSセンサー計測結果

図-8にMSセンサーの計測結果を示す。計測ではグラウト通過後のセンサー出力値が5mV以下であり、充填が確認された。一方、マルチパスアレイレーダによる測定結果もセンサーと同様に、図-5に示すようにグラウトは充填されたと判断できるものであった。
