## 10年経過したCFRP棧橋の劣化調査とLCC検討

港湾PC構造物研究会 正会員 ○大柳修一  
 (財)沿岸技術研究センター 博士(工学) 白石 悟  
 港湾PC構造物研究会 博士(工学) 内藤英晴  
 港湾PC構造物研究会 正会員 佐藤祐輔

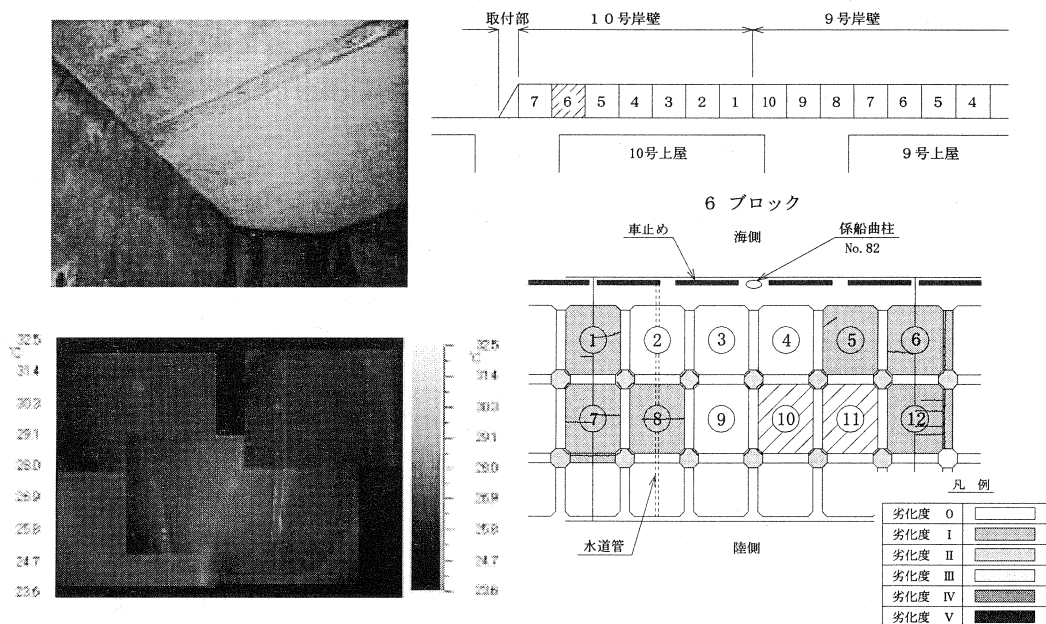
図-2 外観調査結果および赤外線カメラによる非破壊調査結果

外観調査結果および赤外線カメラによる非破壊調査結果を図-2 に示す。同図に示すように、目視からは CFRP 床版部は健全であり、何ら変状は認められなかった。また、CFRP 床版部の周囲の RC 床版部についても、若干のひび割れや錆汁、エフロレッセンスの発生は認められたものの、劣化判定基準に従った判定では 0 か I に該当する比較的健全なものであった。

赤外線カメラによる非破壊調査結果について、CFRP 床版部については、スラブの継ぎ目の一部において、小さな変状らしき箇所が映し出されている。これは、目地コンクリート施工時の漏れ防止パッキンの残りが表面に残っていたものを捉えた結果と推察される。尚、その他の調査箇所においては、空洞やひび割れなどの異状は認められなかった。

以上、調査結果から炭素繊維材(CFRP)は耐塩分腐食に優れていると言われている通り、厳しい海洋環境下において CFRP で補強されたコンクリート部材は健全であり、耐久性は通常の RC 部材と比べて優れていると言える。よって、現時点 (10 年目) においては建設当初の目的を満足している。
