## ウォータージェット工法による断面修復工事

(株)富士ピー・エス 福岡支店 正会員 ○西田 隆治  
 日本道路公団 九州支社 沖縄管理事務所 座波 清  
 日本道路公団 九州支社 沖縄管理事務所 山戸 隆秀

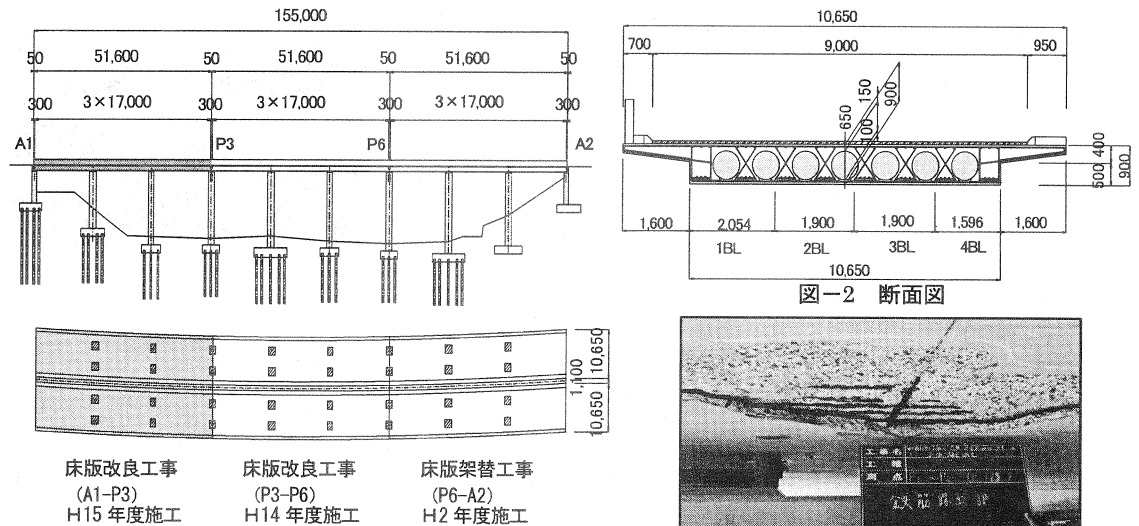
写真-1 床版下面(剥離・鉄筋露出)

外観調査の結果、鉄筋露出箇所が20箇所程度確認された。特に写真-1に示すP2支承部において広範囲の剥離・鉄筋露出が見られた。鉄筋の腐食度調査においては、段取り筋の腐食が顕著に見受けられ、また配

力筋についても鉄筋露出箇所において部分的に断面欠損していたが、主鉄筋においては点錆程度で断面欠損までにはいたっていないことが確認された。鉄筋の補修方法としては、段取り筋を全て撤去し、剥離部の断面欠損した配力筋を所定のラップ長を確保し取替えを行った。また、鉄筋の防錆処理としては、40%希釈の亜硝酸リチウムを配筋完了後と吹付け直前に噴霧した。

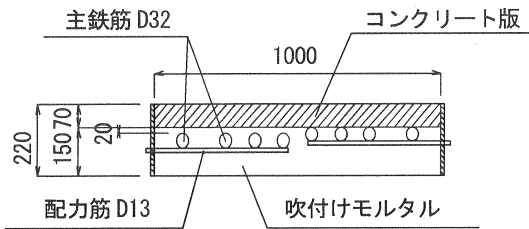
図-3 供試体断面図

試験の結果、圧縮強度、付着強度は材令 7 日で 40N/mm<sup>2</sup>, 1.96N/mm<sup>2</sup> と要求性能 24N/mm<sup>2</sup>, 1.5N/mm<sup>2</sup> 以上の強度を示した。乾式吹付け工法による鉄筋背面への充填性を確認するため、コンクリート板との離れを 0mm, 20mm とし、実橋と同じ鉄筋径 (D32) と間隔で配置した主鉄筋に吹付け試験を実施した。試験の結果、写真-3 に示すように、コンクリート板と鉄筋との離れに関係なく鉄筋背面に空隙は見受けられず、吹付けによる充填性は良好であった。よって、実橋において深堀りにより鉄筋背面に隙間がある場合やコンクリート面に接している場合においても、乾式吹付け工法による鉄筋背面への充填性は確保できることが確認された。
