鰐石橋 補修補強設計・施工の工事報告

オリエンタル建設(株) 福岡支店 正会員 ○河野慎司
同 上 正会員 烏山郁男

橋 名 : 鰐石橋 (わにいしはし)
 工事場所 : 山口市鰐石町
 構造形式 : 上部工 3径間連続RCT桁ゲルバー橋
 下部工 RCラーメン式橋脚 重力式橋台
 橋 長 : 46.100m
 幅 員 : 6.030m
 荷 重 : T-6荷重 (大正15年指針)

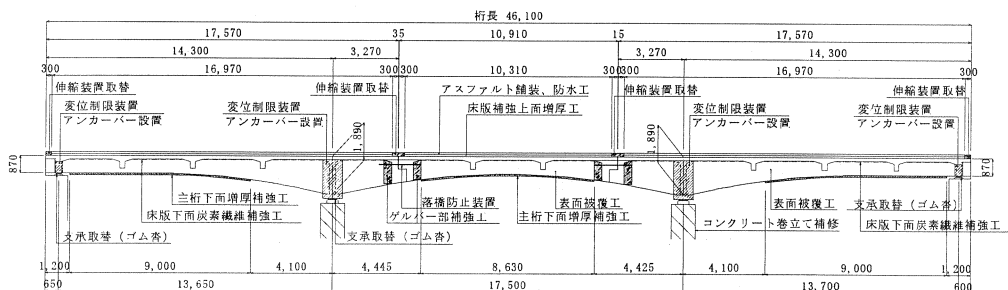
図-1 補修一般図

本橋の劣化要因は平成12年3月の点検報告書によると、中性化とかぶり不足であり、全体的な老朽化が進行している。

中性化の進行は、上部工においては40～70mm程度、下部工では最大90mmに達している。中性化深さから判断すると、鉄筋はすでにアルカリ環境ではなく不動態被膜が破壊され、腐食も大きく進行していることが推測される。しかし調査結果からは中性化による鉄筋の腐食は、表面錆程度に止まっており腐食による膨張までには至っていない。従って、RC部材としての劣化過程は進展期程度にあるものとする。

一方、耐荷性能については種々の補強方法の中からT-8以上の耐荷力の確保という要求性能を満足する補強工法として、増厚工法と炭素繊維シート補強工法を提案した。

ゲルバー部については、長年にわたる漏水によるコンクリートの劣化が著しいため、断面修復とともに横桁を増厚し、中空PC鋼棒を用いた補強を行うことを提案した。

下部工の補修については、洗掘によるコンクリートの洗出し現象が顕著であるため耐久性・耐荷性の両面から、コンクリート巻立て工法を提案した。

支承回りについては、橋台にはゴム支承の設置、また中間支点においては、機能低下が著しい鋼支承をゴム支承に取替えることを提案した。
