瀬石谷橋橋脚耐震補強工事施工報告 (PC&PA 工法)

(株)安部工業所 正会員 ○ 中原 晋

福岡国道事務所 福岡西維持出張所長 三井 祐二

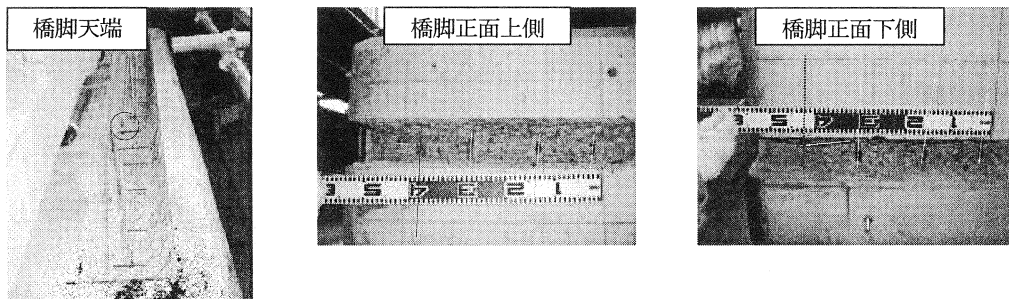
写真-1 鉄筋調査写真

鉄筋探査工は、ブラケット足場設置完了後、鋼製ブラケット取付け面を電磁誘導法にて行った。しかし、鉄筋探査の結果、橋脚側面の鉄筋かぶりが厚く、配筋状態が明確にできなかったため、写真-1に示す様にP1・P2 橋脚天端と正面のはつり作業を行い、配筋状態を確認した。

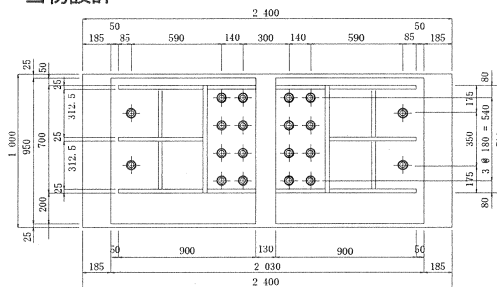
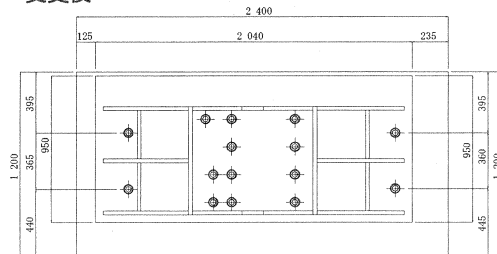
図-3 鋼製ブラケット変更図

アンカーボルトの削孔位置は、下部工側面の最外縁の鉄筋と梁内部のスターラップ筋に干渉しない範囲で決定した。削孔は、φ50mmのコアボーリングマシンにて行うが、削孔に先立ち、φ10mm、L=200mmのパイロット削孔を行い、下部工内部の鉄筋に干渉しないことを確認後、削孔を行った。しかし、パイロット削孔以上に深い位置で鉄筋に干渉したため、削孔ができなかったP1・P2 橋脚下流側については、鋼製ブラケットを一体構造とし、全体でせん断力に抵抗するよう設計変更を行い対処した。鋼製ブラケット変更図を図-3に示す。アンカーボルト削孔への充填材はエポキシ樹脂を用い、樹脂が硬化するまで案内板でアンカーボルトを固定した。

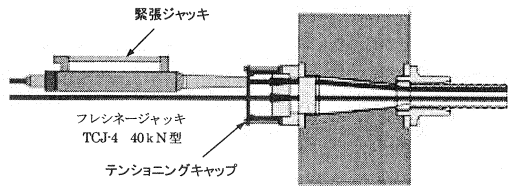
図-4 緊張模式図

PC工は、鋼製ブラケット取付け完了後、PC鋼材を配置し、緊張作業を行う工程である。PC鋼材は溶融亜鉛めっき処理されたものを使用し、耐久性向上を図った。緊張作業は、ブラケット足場上で行うため、図-4に示すように機材の軽量化を図った。緊張は、12本のより線を1本ずつ行い、緊張方向は片引きとした。PC&PA工法は、地震時の橋脚変位をPC鋼材にて抑制する工法である。そのため、地震時にPC鋼材に作用する引張力が大きいため、常時においては緊張力を小さくする必要がある。緊張応力度の考え方を図-5に示す。そこで常時の緊張力は、鋼材重量の20倍程度を目安として設定した。これは、外観上、ケーブルが垂れて見えない程度の緊張力である。当現場においては、鋼材重量の20倍の引張力を有効プレストレスとし、リラクゼーションによる損失、シース内摩擦による損失、セットロス、橋脚の弾性変形による損失、ジャッキ内ロスについて補正を行った。クリープ・乾燥収縮による損失は、供用開始から23年経過しているため、考慮しなかった。緊張管理は圧力管理のみとし全ケーブルを1次緊張で所定の導入力まで緊張し、2次緊張において、1次緊張の導入力が低減していないかを確認する方法にて行った。2次緊張では、1次緊張の導入力を満足していないケーブルがあったため、再緊張を行った。その原因としては、初期引張力が小さく、サグがあるため、PC鋼材のセット量が想定値より大きかったことが考えられる。

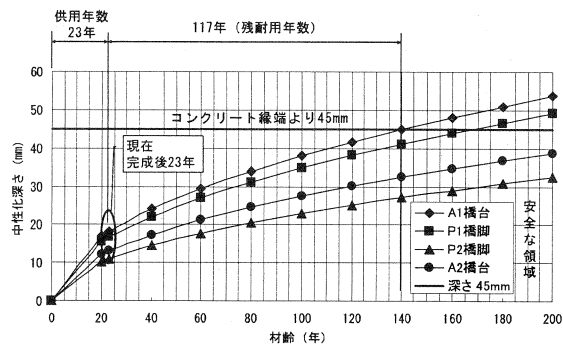
図-7 中性化試験 (残耐用年数)

下部工のコンクリート診断として、中性化試験、塩化物含有量試験および反発硬度法による強度の推定を行った。中性化試験および塩化物含有量試験はコア削孔時によって得られたコンクリートコアを試験体として用い、表-1の結果を得た。中性化は、鉄筋までの中性化残り25mmとした場合、残耐用年数が117年あることが判った。塩化物含有量は、コンクリート標準示方書で定める発錆限界 1.2kg/m³を超えていた。しかし、アンカーボルト設置工のためにはつった箇所を目視確認した結果、鉄筋に錆は見受けられなかった。また、建設省・総合プロジェクトに記載されている補修限界 2.5kg/m³を超えていないことから、今後、定期的な点検を行い経過観察することとした。コンクリートの推定強度は、21N/mm²を満足する結果となった。
