海岸部撤去橋梁 (PC橋) の調査研究

川田建設株式会社

北陸地方整備局高田河川国道工事事務所

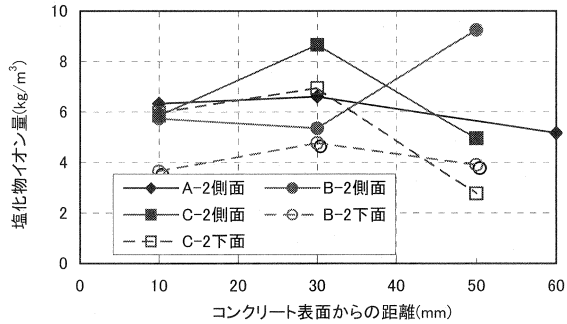
図-2 塩化イオン濃度試験結果（全塩分量）

- ① 塩化物イオン濃度は調査全箇所でも1.2kg/m³を超え、鉄筋のかぶり以上まで高濃度であった。
- ② 塩化物イオンのかぶり深さ方向の分布は、10mmの位置よりも深部の濃度が高い状況であった。
- ③ コンクリート表面から中央に向かい可溶性塩分の比率が低下する傾向にあった。

以上より、①については、ハツリ調査により断面修復の厚さは最大でも50mm程度（鉄筋の裏側まで）であるものの、

かぶり 70mm に位置するPC鋼材が腐食していたことを確認したため、過去の補修の段階において、すでにコンクリートを除去することができない部位にまで塩分が多く浸透していたものと推察される。

以上の事より、補修計画においては塩化物イオン量の分布状況の把握が重要であり分布状況に応じた補修工法の選定が必要と考えられる。

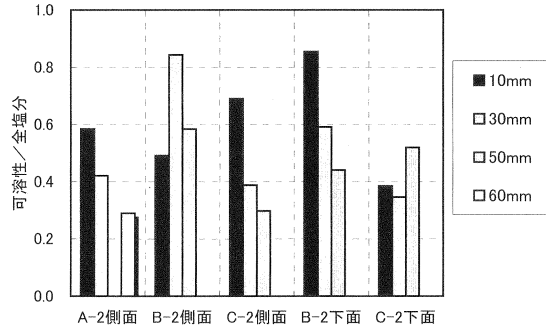
図-3 可溶性と全塩化イオン濃度の比率

また、②、③については、過去の補修では主桁の露出面全てに対し表面被覆を実施している経緯より、補修部にはかぶり深部側の既設コンクリートから経年的に塩分が侵入しつつあること、および、補修部の可溶性塩分の割合が既設コンクリート部より高いことから塩分の存在状態が補修部と既設コンクリート部では異なることが想定される。

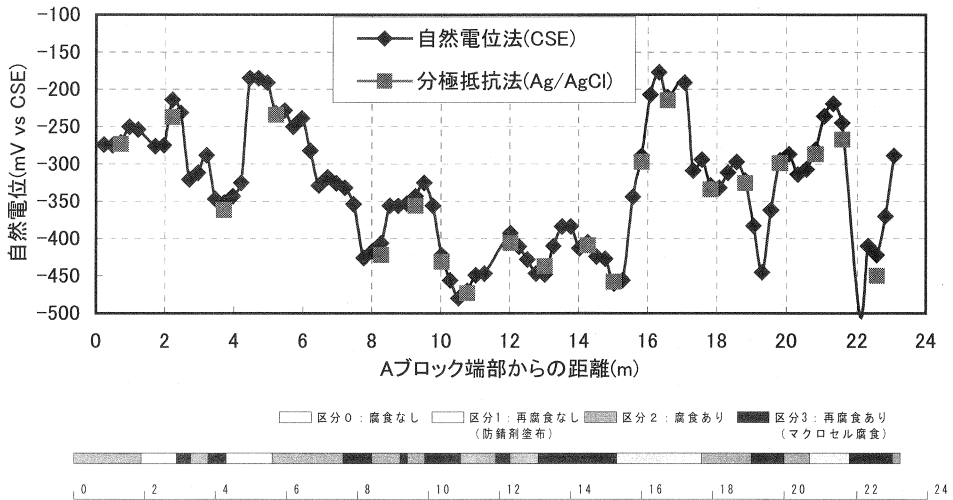
図-4 自然電位法の結果と腐食状況

- ① 自然電位は、銅硫酸銅電極 (CSE) と銀塩化銀電極 (Ag/AgCl) の結果は一致する傾向であった。
- ② 自然電位法で「90%以上の確率で腐食あり」と評価される部位では、ハツリ出しにより確認した鉄筋も全ての部位で「腐食あり」の状況であり、その大半は補修後の再腐食が生じていた。
- ③ 自然電位法で「90%以上の確率で腐食なし」と評価される部位では、再損傷は見受けられなかった。またこの範囲は鉄筋に防錆剤が塗布してあり再損傷は見受けられ無かった。
- ④ 腐食速度は、非破壊検査値と実測値(分極抵抗法と鉄筋の腐食減量)が測定箇所により差が大きく異なり、その比率で1.1~0.2となった。

以上より、非破壊検査による測定に関し、①の結果のように、自然電位法は検査規格に従い測定し、照合電極による補正を行えば、精度の良い測定値を得ることが検証された。また②、③からは自然電位が鉄筋の腐食状況をほぼ反映していると考えられる。

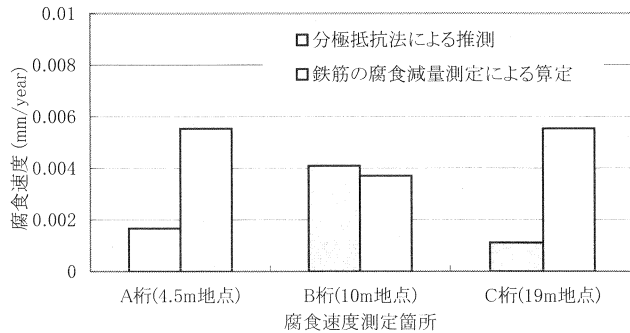
図-6 腐食速度の比較

一方、分極抵抗法から求めた腐食速度と取り出した鉄筋から求めた腐食速度の実測値との整合性は必ずしもあるとは言えない結果となった。これは、分極抵抗法及び実測値より腐食速度を算出する過程で、補修を考慮せずに供用時から調査時点までを“一定の腐食速度”と仮定したことに問題があると思われる。

また、本調査時点では再腐食の少ないA、Cブロックでは腐食の進行が少なく、再腐食が多く生じているBブロックでは腐食も進行中であるとも考えられる。いずれも実構造物の過去の補修と腐食状況の関係を推定することは難しく、あくまでも調査時点の腐食進行性を判断するデータとして扱う方が良いと思われる。
