千歳橋の補修工事

(株)ピーエス三菱 正会員 工修 ○石田 邦洋
 (株)ピーエス三菱 園山 孝
 (株)ピーエス三菱 正会員 工博 藤岡 靖

工 事 名：平成15年度千歳橋補修工事
 工事場所：山口県玖珂郡由宇町柏原地内
 発 注 者：山口県由宇町役場
 工 期：自)平成15年12月5日
 至)平成16年7月30日

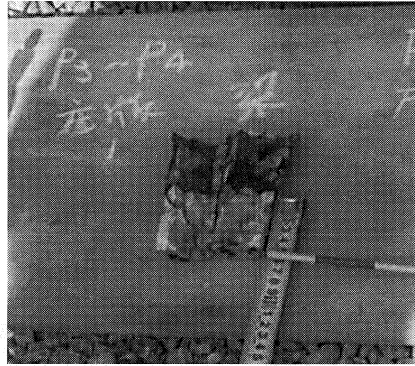
写真-1 中性化状況例

中性化深さ測定はP3～A2径間のそれぞれの径間から、床版及び主桁梁部について円柱供試体φ50×120mmを採取した。次に採取した円柱供試体に現地でフェノールフタレインを吹き付け中性化状況を確認した。表-1に中性化深さ測定の結果を、写真-1に中性化状況を示す。

測定位置		平均 (mm)
		番号	測定値 (mm)	
P3～P4径間	床版	1	40	39.3
		2	42	
		3	35	
		4	40	
	梁	1	45	53.5
		2	60	
		3	53	
		4	56	
P4～A2径間	床版	1	55	55.0
		2	50	
		3	57	
		4	58	
	梁	1	45	44.0
		2	45	
		3	43	
		4	43

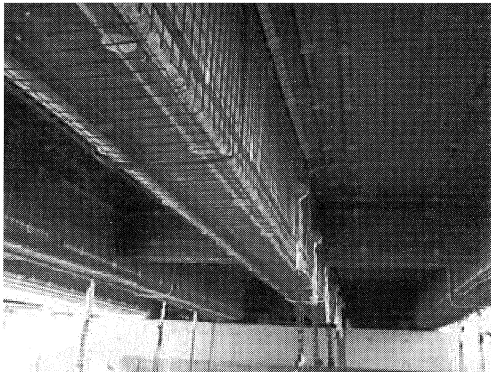
写真-2 外部電極等配置状況

次に、コンクリート表面と外部電極の間に隙間ができるようにプラスチックアンカーを用いて角材20mm×30mmを設置し、その上にφ3.2×50mm×50mmメッシュ状の外部電極を設置した。これにプラス側の電極を配線した。写真-2に外部電極等の配置状況を示す。

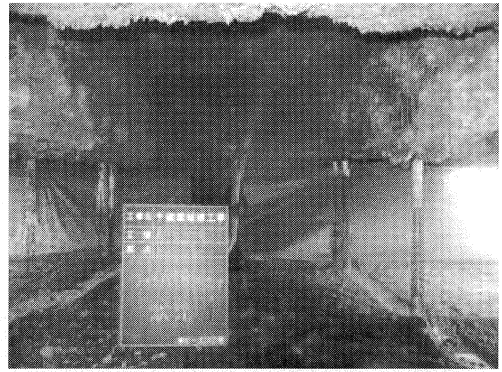
写真-3 ファイバー吹き付け状況

最後に、吹き付け機、水ポンプを用いて外部電極が十分に隠れるまでファイバーをアルカリ溶液とともに吹き付けた。写真-3には、ファイバー吹き付け状況、写真-4にはファイバー吹き付け後の状況を、写真-5には散水状況を示す。

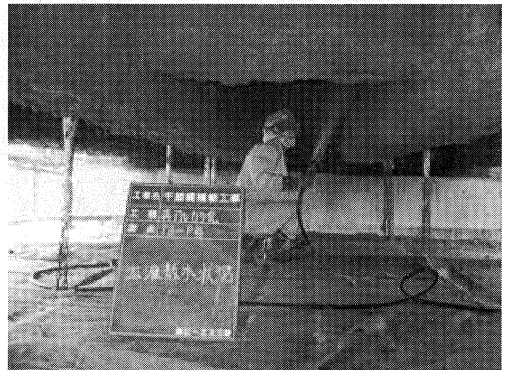
写真-5 散水状況

通電は14日間行い、通電中はファイバーの乾燥状態を日々確認し、ファイバーが十分に湿潤な状態になるまで、必要に応じてアルカリ溶液の散水を行った。

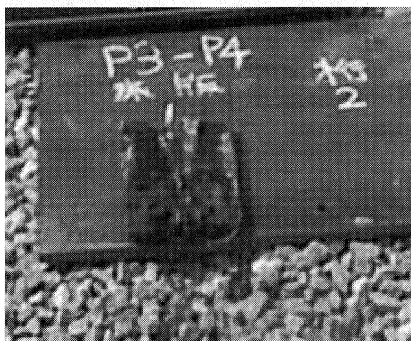
(a)P3~P4径間 床版部

再アルカリ化の効果を確認するために、コンクリートの中性化深さを測定した。測定の結果、表-1に示す部位のいずれも中性化深さは0mmとなった。写真-6には再アルカリ化施工後の試験結果の写真を示す。
