新潟中越地震による芋川橋の損傷報告及び復旧工事の施工

芋川橋は、新潟県魚沼市(旧 堀之内町)の芋川に架かる、関越自動車道のPC3径間連続箱桁橋とPC4径間連続中空床版橋である。本稿では、平成16年10月23日に発生した新潟中越地震による芋川橋の損傷状況、および、震災直後の緊急輸送を確保するために実施した損傷箇所の応急復旧工事、ならびに復旧工事の設計の概要について報告する。

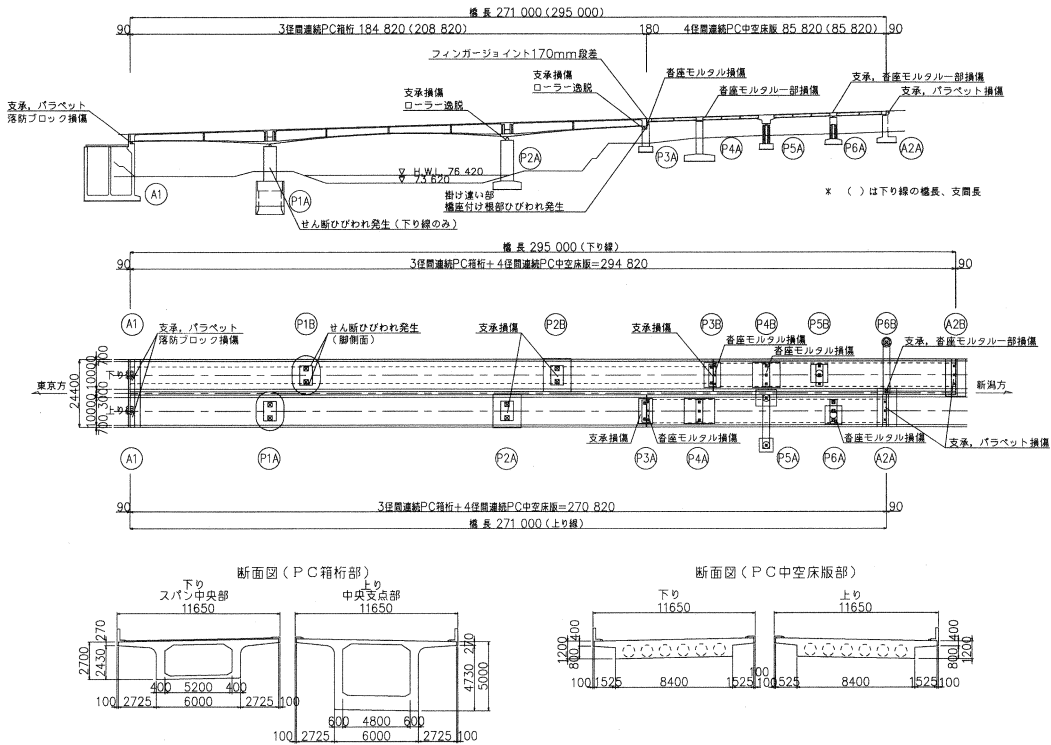
図-1 主桁断面図及び損傷概要図

新潟中越地震の地震動によって生じた損傷状況、損傷箇所を図-1及び以下にまとめる。

A1、A2橋台では、地震時の揺れで上部工とパラベットが衝突し、パラベットと上部工端部にコンクリートの剥離、及び、ひび割れが確認された。A1橋台下り線では落橋防止用コンクリートブロックを中心に橋台前面にせん断ひび割れが確認された。

箱桁橋と中空床版橋の掛け違いとなるP3橋脚は、地震時の揺れで箱桁橋と中空床版橋及び中空床版橋の橋座部が衝突したことにより、上部工張出床版先端でコンクリートの剥離、中空床版橋橋座付け根部で、ひび割れが確認された(写真2)。

P1橋脚は、下り線で鉄筋段落し部の橋脚側面にせん断ひび割れが確認された。また、応急復旧後の調査で、上り線の橋脚基部に曲げひび割れが発生しているのが確認された。

P3橋脚のフィンガータイプの伸縮継手は、支承部のローラーの脱落により上下方向に170mmの段差が生じた。又、橋軸方向の遊間は地震の揺れによる上下部工の移動により、A1、A2橋台で90mm、P3橋

脚の上り線で75mm縮まっているのが確認された。

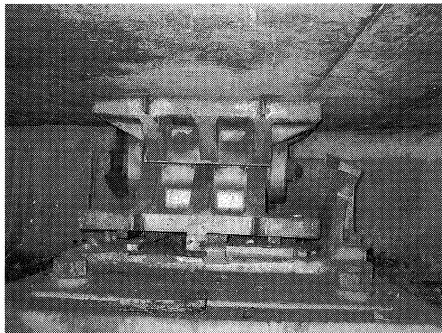
写真-1 P3支承ローラー逸脱

箱桁橋の支承条件はP1橋脚の1点固定であり、固定部はピン支承、可動部はピンローラー支承となっていた。損傷は、固定支承を除くすべての可動支承に生じ、ローラーの脱落、サイドブロックの損傷、上沓のずれ等が確認された(写真1)。

支承部はローラーの脱落や部材の破損，沓座モルタルの損傷等により，上部構造の反力を確実に下部構造に伝えるうえで，不安定な状態となっていた。このため仮支持材としてA1橋台は落橋防止ブロックと上部構造の隙間にプレートを重ね，P2～A2橋台までは，橋座面にサンドル材を重ねて配置した（写真-3）。P3橋脚の中空床版橋の支承は橋座付け根部にひび割れが発生しているため，橋脚前面にベント

既設の鋼製支承は、地震により著しく損傷を受けているため、これを取り替える必要がある。取り替えに当っては、下部工の補強を最小限にとどめ、耐震性を向上させるために免震支承を採用することとした。

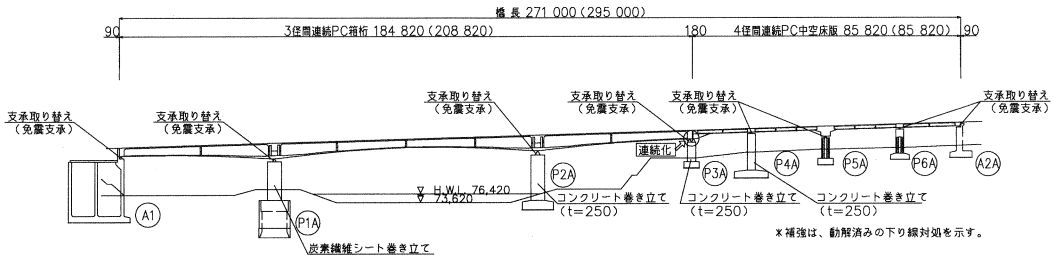
図-3 復旧図

本復旧を行う上には、「道路橋示方書 耐震設計編(平成14年3月)」を適用している。さらに、橋梁全体としての耐震性能向上を図った。現在、2連からなる上部構造は、P 3 橋脚上で掛け違いとなっており、2連の構造が衝突しないような遊間を確保する必要がある。しかし、現状では必要遊間量の確保

は困難であり、2連からなる上部構造を1連の構造とする連続化を行うことによって耐震性能を向上させることとした。

現在、本復旧工事が始まっている。本格復旧工事の設計概要について報告する(図-3)。
