十勝河口橋災害復旧工事報告その1 (主桁移動工事)

工事名：一般国道336号 浦幌町 十勝河口橋終点側災害復旧工事

発注者：国土交通省 北海道開発局 帯広開発建設部

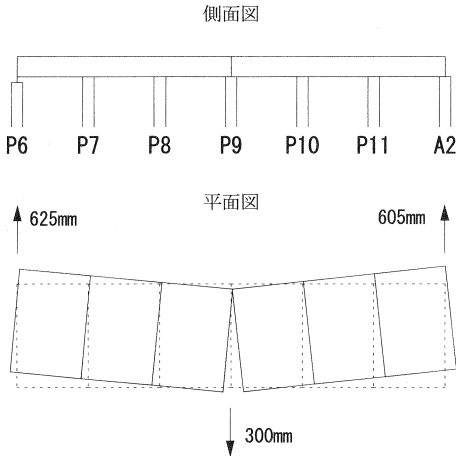
図-3 主桁変位状況

図-3および写真-1に示すようにP8およびP10を回転中心として、P6で625mm、A2で605mm上流側に水平移動した。また、P9では下流側に300mm水平移動している。P9のかけ違い部には押し出し施工時の連結鋼棒を、そのまま耐震連結装置として転用していたため、桁の移動が拘束されて移動量が抑えられたと考えられる。

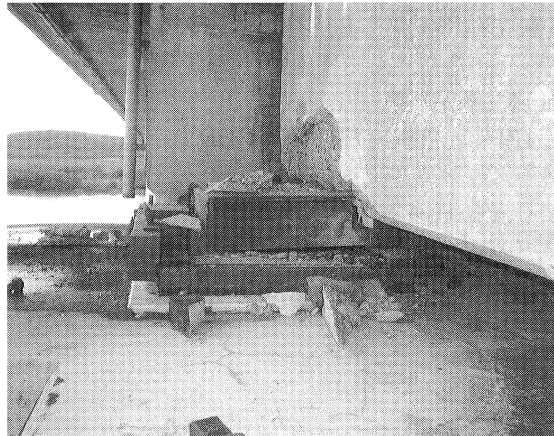
写真-2 支承損傷状況

支承は、鋼製の押し出し兼用支承であり、平成5年(1993年)釧路沖地震後に耐震補強として、後にサイドブロックを追加設置していた。しかし、P8支承以外は写真-2のようにすべてサイドブロックの脱落等の損傷を受け、交換が必要となった。

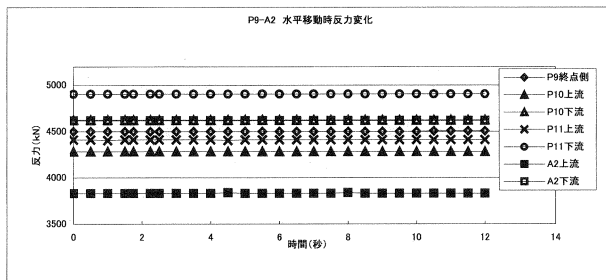
図-6 反力変化

施工においては、まず主桁を所定量だけジャッキアップした時点で反力を確認し、その後水平移動に移った。移動時も反力値のモニターを続け、施工中に異常のない事を確認した。また、**図-6**に主桁移動中の鉛直反力の経時変化を示す。主桁移動中の反力値は、ほとんど変化は見られず、主桁が一定高さで移動された事がわかる。

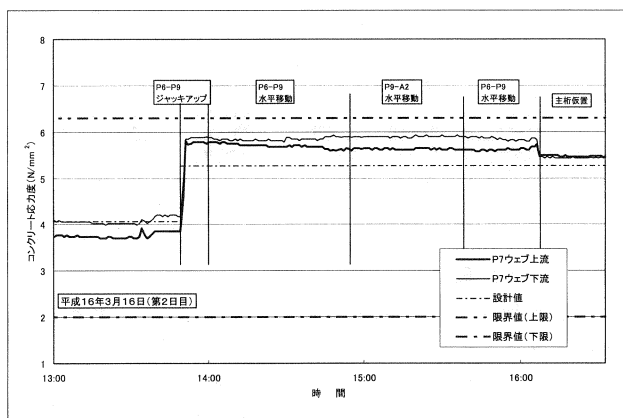
図-7 P6-P9 応力変化

図-7に主桁移動中のコンクリート応力度の経時変化を示す。反力と同様に応力も移動中には変化せず、応力度の推定から算出した許容値内に収まった。
