十勝河口橋災害復旧工事報告その2 (支承交換工事)

三井住友建設㈱ 北海道支店 土木部 正会員 ○渋谷 幸弘
 三井住友建設㈱ 技術研究所 正会員 浅井 洋
 三井住友建設㈱ 北海道支店 土木部 正会員 楠 基

工事名：一般国道336号 浦幌町 十勝河口橋A2側災害復旧工事

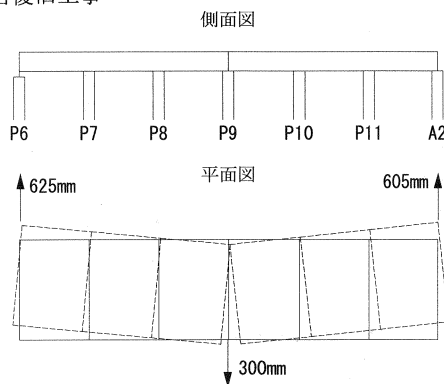
図-1 主桁変位状況

図-1に示すようにP8およびP10を回転中心として、P6で625mm、A2で605mm上流側に水平移動した。

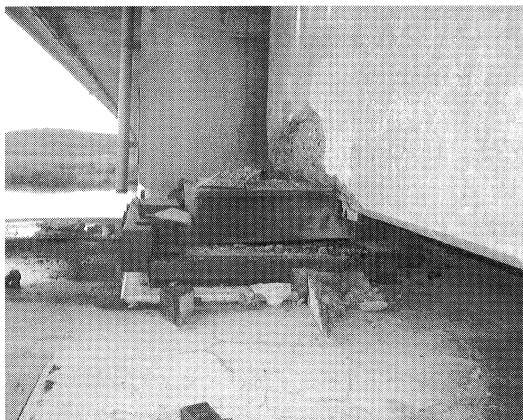
写真-1 支承損傷状況

支承は、鋼製の押出し兼用支承であり、平成5年の釧路沖地震後に耐震補強として、サイドブロックを追加設置していた。しかし、P8支承以外は、すべて写真-1のようにサイドブロックの脱落等の損傷を受け、交換が必要となった。
