R C固定アーチ橋のウォータージェット工法および吹付け工法による補修工事

三井住友建設 (株) 正会員 ○桑山 智行  
 青森県 石澤 徹  
 新構造技術 (株) 正会員 今泉 敏郎  
 三井住友建設 (株) 正会員 伊藤 公彦

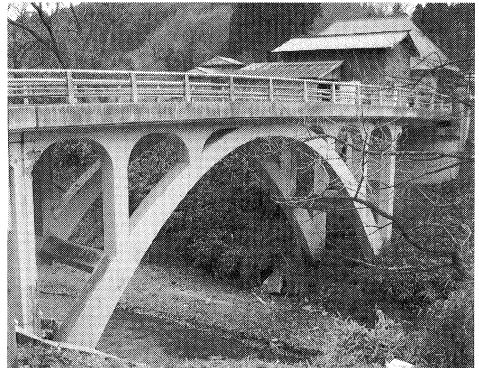
安方橋は、主要地方道十和田三戸線、青森県三戸郡三戸町大字文治屋敷地内に位置する、橋長 32.08m、有効幅員 5.5m のRC固定アーチ橋である。写真-1に補修前の全景を図-1に橋梁一般図を示す。

写真-1 安方橋補修前全景

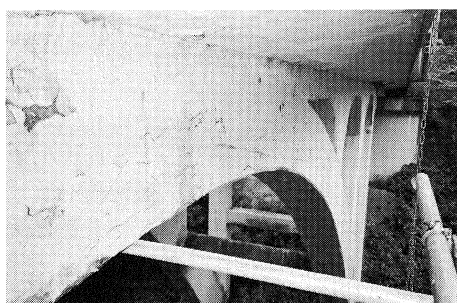
その後、平成16年度に実施した点検の結果、コンクリート部の保護塗装に全体的な浮き・はく離がみられ、一部コンクリート部材に断面欠損が発生していた。写真-2にアーチリブ側面の状況を写真-3に鉛直材の損傷状況を示す。また、損傷状況と主な劣化機構を表-3に示す。

写真-2 アーチリブ側面状況

部 位	損 傷 状 況	主 な 劣 化 機 構
床 版	・部分的に塗膜の浮き、剥離	・劣化機構として中性化、漏水による凍害、凍結防止剤による塩害が部分的にみられるが、主たる劣化機構として経年による中性化が推定される。
	・コンクリートコア中に豆板	
主 桁	・外桁の広範囲に浮き、剥離	
	・ヒンジ部周辺に著しい断面欠損、剥離	
鉛直材	・ヒンジ部周辺に著しい断面欠損、剥離	
アーチリブ	・頂部付近に広範囲の浮き、剥離	
下部工	・部分的に塗膜の浮き、剥離	
地 覆	・地覆打ち換え済み	・なし
防護柵	・変状はなし	・なし
伸縮装置	・シール材の剥離、破断	・漏水が劣化原因となっている。

- ①床版、主桁、鉛直材、アーチリブは、建設当時以上の状態に回復させることを目的として全断面について断面修復を行う。
- ②劣化を進行させる原因となる水を除去することを目的に、伸縮装置取替、排水装置設置、橋面防水工を実施する。

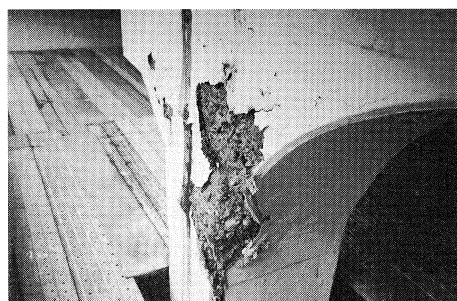
写真-3 鉛直材損傷状況

今回の工事では、復元設計において全ての部材を 30mm  
はつりとなった状態で供用可能であるという結果を得ていた  
が、主桁および鉛直材に凍害による 30mm 以上の断面欠損が  
みられたこと、コア抜き試験の圧縮強度が一部の供試体で  
8.4N/mm<sup>2</sup>と小さいものがあつたことなどを考慮し、上下に  
2分割して施工を行うこととした。

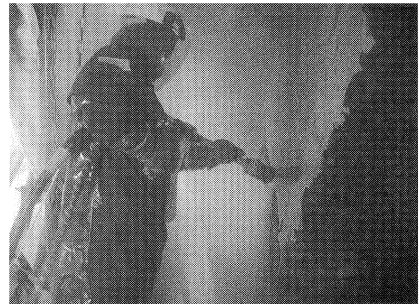
ウォータージェット工法によるはつりは、部材断面形状や足場条件を考慮してハンドガンを用いて行った。はつり数量は538m<sup>2</sup>である。はつり状況を写真-4に示す。

ウォータージェットの水圧は、180~220MPa、水量は、ハンドガン1基当たり約10L/minであり、橋梁本体のコ

写真-4 はつり状況

ンクリート強度や劣化状況に応じて水圧を調整しながらは  
つり作業を行った。

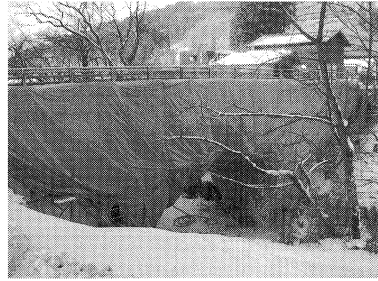
また、はつり作業で発生した濁水は、橋梁全体をシート  
で覆いアーチリブ下端に集め、ポンプで汲み上げ全て産廃  
処理を行った。橋梁のシート養生状況を写真-5に示す。

写真-5 シート養生状況

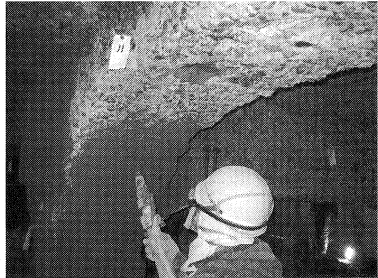
吹付けコンクリート厚は 30mm であるため 15mm ずつ 2 回  
に分けて行った。写真-6に吹付け状況を示す。また、損傷  
の激しい部分については、吹付けコンクリートを行う前に  
注入および断面修復を行った。隅角部については、形状を  
原形に復元するため、型枠を設置して施工を行った。

写真-6 吹付け状況

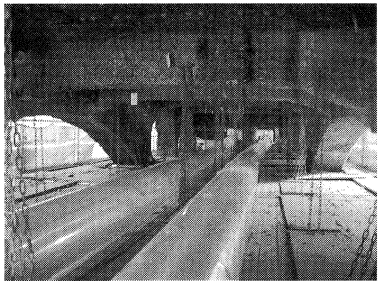
また、今回の工事は冬季施工となるため、養生温度が 5℃  
を下回らないようコンクリートファーンズを用いて 24 時  
間給熱養生を行った。写真-7に養生状況を示す。

写真-7 養生状況

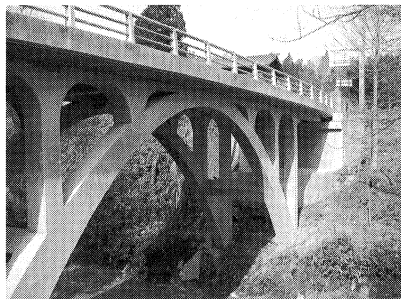
平成 17 年 3 月 28 日に 1 期工事は無事竣工を迎えるこ  
とができた。写真-8に橋梁本体補修完了状況を示す。

写真-8 橋梁本体補修完了状況
