荒川橋における支承取替工事に関する施工報告

ピーシー橋梁 (株) 九州支店 工事部 正会員 ○千蔵 武則
 長崎県 五島地方局 建設部 井村 誠司
 ピーシー橋梁 (株) 九州支店 工事部 詰坂 清隆
 ピーシー橋梁 (株) 九州支店 技術部 大野 誠治

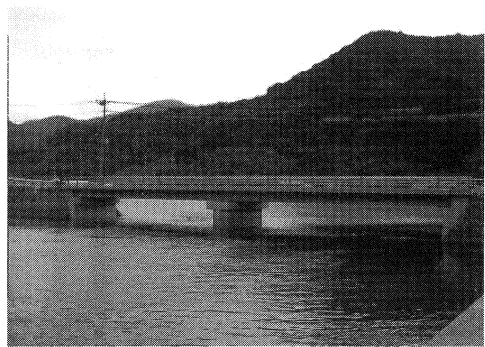
写真-1 橋梁全景

荒川橋は、昭和35年に長崎県五島列島の南西部南松浦郡玉之浦町（現五島市玉之浦町）内の一般国道384号に架設された橋長40.0mのポストテンション方式2径間単純T桁橋である（写真-1）。本工事は、現行活荷重および耐震性能向上に対する補修・補強を行うことを目的とされていた。また、港河口に位置し、厳冬期には海水の飛沫がかかる厳しい環境下にあったため、上下部工ともに部分的に塩害による劣化が生じており早急な補修が求められた。このため本橋では、支承機能回復、耐震補強（下部工）および塩害損傷部の補修と塩害対策を目的とした支承部、上部工、下部工、橋面に補修・補強工事が実施された。

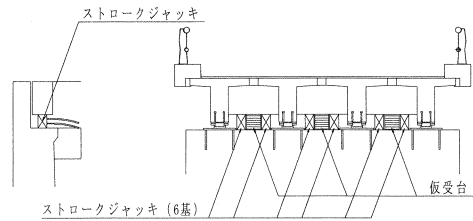
図-2 当初計画図 (ストロークジャッキ案)

本橋梁の支取替には、図-2に示すように、当初一般的なストロークジャッキによる取替工法が計画されていた。しかし、NTT管が横桁下に配置されており、計画の移設が困難な事から、ストロークジャッキをセットするスペースがなく、仮受けする事が不可能であった。そのため、図-3に示すように、横桁下のスペースに左右されず、橋面上の交通にもほとんど影響を与えないフラットジャッキを利用した支取替工法に変更した。

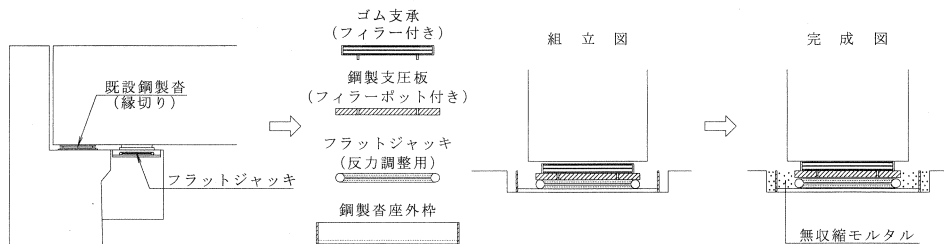
図-4 フラットジャッキによる支取替工法の概略図

B方式：新設ゴム支取替の下面にフラットジャッキを配置して、エポキシ系樹脂モルタル注入による支取替力調整を行い、そのまま沓座として埋込む。既設の鋼製支取替は、桁との縁を切り防錆処理を施す。

本橋では、作業スペースが狭く旧支取替を撤去することが困難であったため、B方式を採用した。図-4にB方式の概略図を示す。

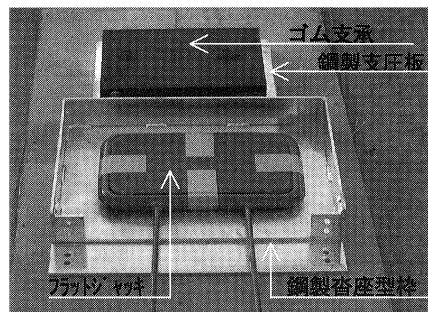
写真-2 角形フラットジャッキ及びゴム支取替

また、フラットジャッキは、用途に応じて任意の形状のものとする事ができ、標準形状として円形と角形の2種類がある。本橋ではゴム支取替の形状が角形であるため、主桁に圧力が均等の伝わる角形フラットジャッキ (FJ-200×350) を使用した (写真-2)。

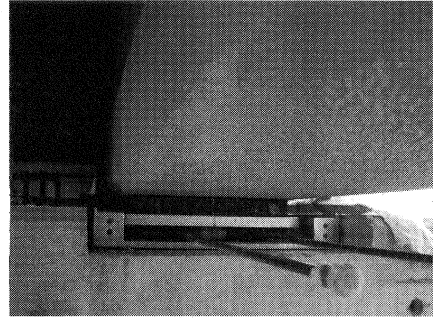
写真-3 ゴム支保仮組

新支承設置のために、フラットジャッキがセット出来るスペースを杓座幅時に箱抜きしておき、所定の位置にゴム支保、鋼製支圧板、フラットジャッキ、鋼製杓座型枠をセットする(写真-3)。

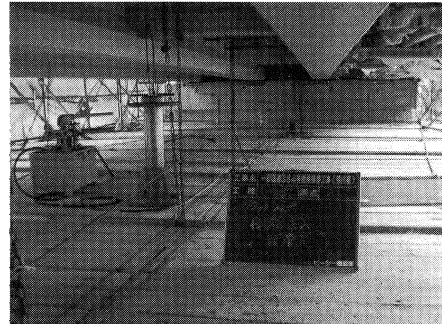
写真-4 連動配管組立

配管組立は、傷や折れ曲がりがないよう十分注意して組み立てた。鋼管の接続部は、樹脂モルタルが漏れないよう十分注意して締め付け、配管完了後に再度確認した(写真-4)。

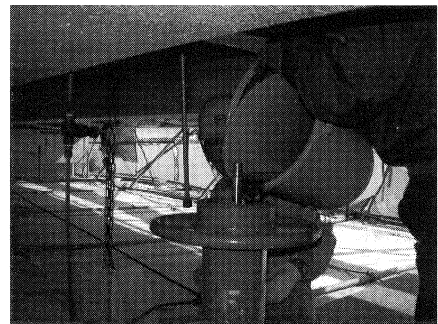
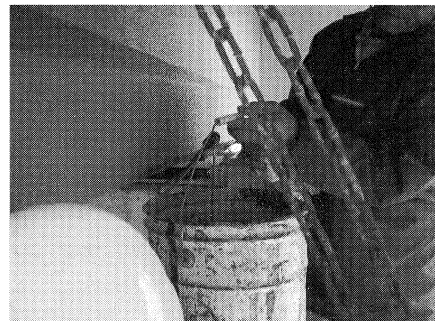
本施工では樹脂モルタルとしてポリモルタル(E-21FJ)を使用した。ポリモルタルの主剤と硬化剤をよく練混ぜ、手動加圧式注入器に流し込む。注入開始時はエア抜が必要のため、エアが抜けるのを確認するまで配管の一部は解放した(写真-5, 6)。

写真-5 樹脂モルタル注入

写真-6 エア抜き確認

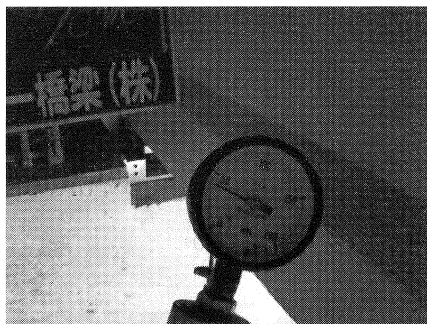
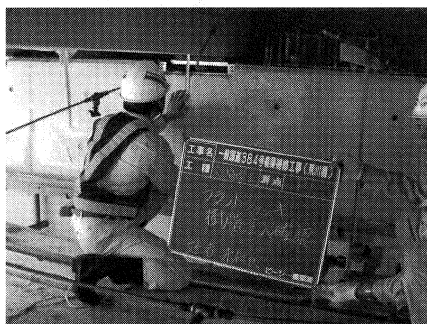
手動加圧式注入器への加圧は水圧ポンプを使用し、標準圧力計により管理した。樹脂注入の圧力管理には隔膜式圧力計を使用し、フラットジャッキの急激な圧力変化が起こらないように管理した(写真-7)。圧力を徐々に上げてジャッキの揚力が最大支承反力 21 t (隔膜式圧力計: 37kgf/cm² 以上)に等しくなることで、反力が新支承に移行したことを確認した。また、交通を開放しながらの作業となるため主桁の変位も測定したが、上昇変位は3~5mmであり、走行性には影響なかった(写真-8)。上昇変位は、その後の伸縮装置および舗装の改良工事により回復させた。

写真-7 隔膜式圧力計

写真-8 樹脂注入確認
