小余綾高架橋塩害補修工事の施工報告

株式会社	ピーエス三菱	PC工事部	正会員	○本間	元
					澤 健男
株式会社	ピーエス三菱	開発営業部	正会員	藤本	晋矢
株式会社	ピーエス三菱	PC工事部	正会員	伊藤	智之

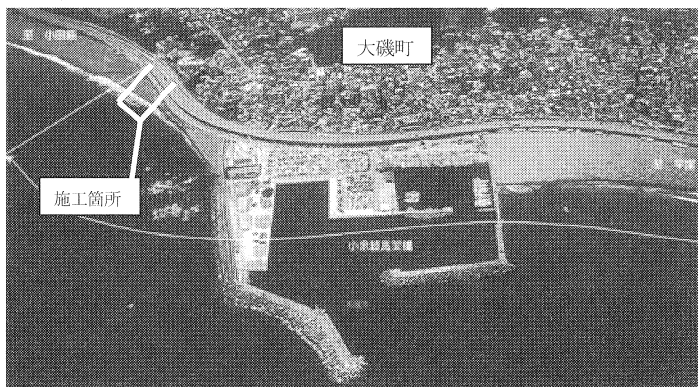
写真-1 全体写真

本工事は、昭和40年に完成した一般国道1号西湘バイパスにかかる多径間のPCT桁橋の補修工事である。本橋は海岸線から数十メートルしかなく(写真-1)、海からの飛来塩分の影響により、建設後数十年で塩害劣化が見受けられるようになり過去に断面修復工法や表面被覆工法などの補修工事を実施している。しかし補修後には、コンクリート中の内在塩分による未補修部からの塩害劣化が再び発生したため、本工事では内在塩分の除去を目的とした根本的な補修として、断面修復工、電気化学的脱塩工、表面被覆工を施工した。本稿では、各調査項目及び電気化学的手法を用いることによる、判定基準をある程度明確化するため、本工事で提案した脱塩範囲の変更、脱塩管理手法、表面被覆の管理について報告する。

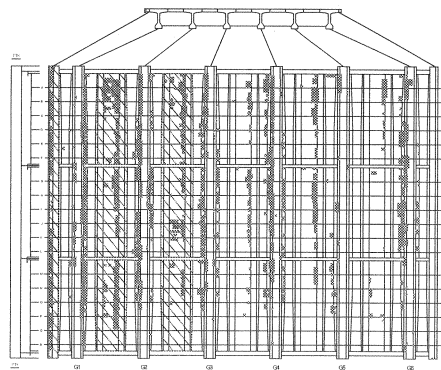
図-2 損傷展開図 (第49 径間)

電気化学的脱塩の事前調査としてコンクリートコアによる分析方法(JCI-SC4 電位差滴定法)によりサンプルを採取, 分析した。また損傷部の外観調査, たたき点検を実施した後, 比較的損傷面積の多かった場所打ち床版部にてかぶり厚さ測定, 中性化深さ測定, 含有塩分量調査を行った結果, 一部で高い塩分濃度(鉄筋近傍で5kg/m³程度)が検出されたため, 当初は主桁, 横桁のみが脱塩範囲であったが, 新たに床版部も脱塩範囲に加えて施工を行った(図-2)。

ハッチ: 脱塩追加範囲 塗: 損傷部位

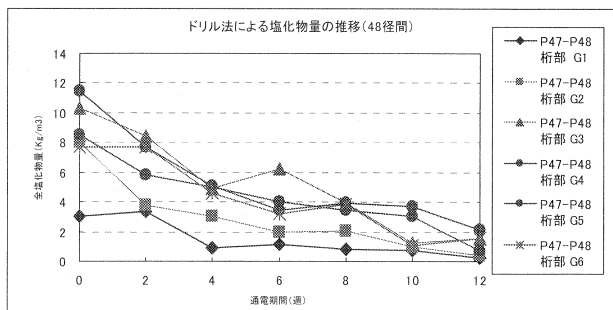
図-3 脱塩期間中の塩分分析結果 (第 48 径間)

脱塩は、ファイバー方式で行い、脱塩中の含有塩分量測定は、通電期間 12 週の内、1 桁あたり 3 箇所をドリル法で試料採取したものを 2 週おきに分析した。脱塩効果としては、当初 2 径間平均で 8kg/m³ あったコンクリート中の含有塩分量も 12 週で 2 径間平均 1.0 kg/m³ と、85%程度塩分量が減少し、目標であった 2.5kg/m³ かつ施工前の 70%以上の脱塩率の条件を通電期間内に完了することが出来た (図-3)。

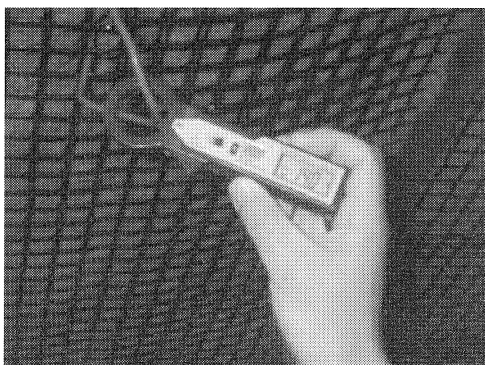
写真-3 電流値管理 (回路内)

電流密度管理は、直流電源装置や各脱塩回路を予定している電流値 (平均 1.5A/m²) が流れているかを毎週、クランプメーターを使用して確認した (写真-3, 4)。

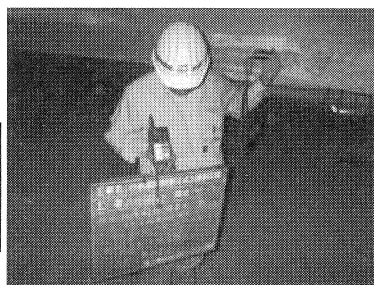
写真-5 水分率測定

電気化学的脱塩終了後に解体およびコンクリート面の高圧洗浄を実施した。脱塩後のコンクリート内には、12週間以上に渡りファイバーで覆われたコンクリート内に電解質溶液が浸透している事が考えられるため、表面被覆の施工を行う前に換気・保温養生を実施した。養生は、水分率の基準値(8%)以下になるまで、換気・保温を継続した(表-4、図-4、写真-5)。
