## 西原橋 電気化学的脱塩工事の施工報告

工事名：一般国道384号橋梁補修工事（西原橋）

構造形式：RCT単純T桁橋

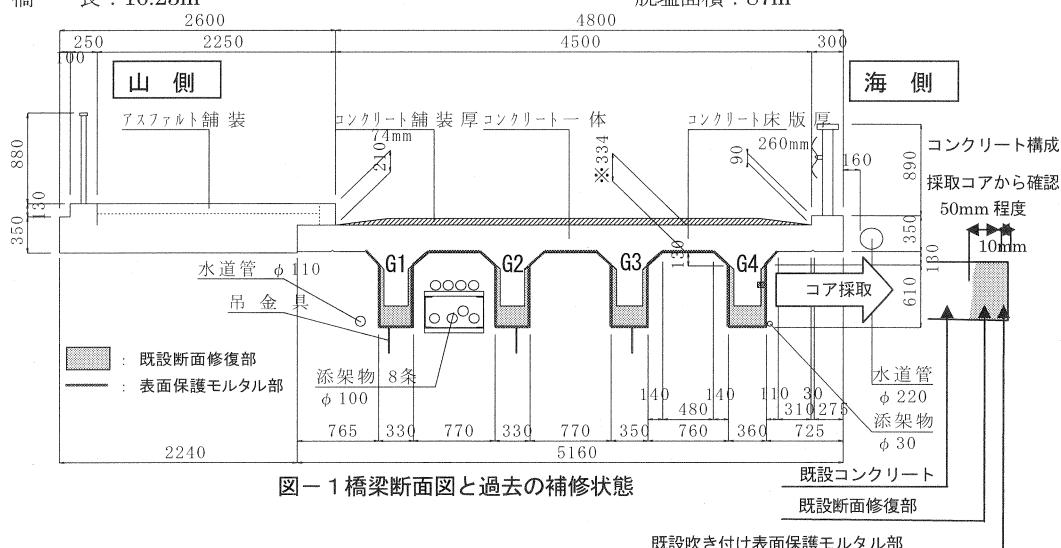
図-1 橋梁断面図と過去の補修状態

本橋梁は図-1 橋梁断面図に示す補修履歴があり、事前調査時に橋体からコアを採取し、既設の断面修復材・表面吹付けモルタル・軸体コンクリート、ならびに本補修工事で使用した断面修復材の電気抵抗値を確認し、脱塩が可能であるか検討した。

表-1に電気抵抗値確認試験の結果を示す。表面吹付けモルタルでコンクリートの1.7倍程度の抵抗値を示したが、モルタル厚は1cm程度で薄く、比抵抗に厚さを乗じて抵抗値を比較しても脱塩に支障は無いものと判断した。

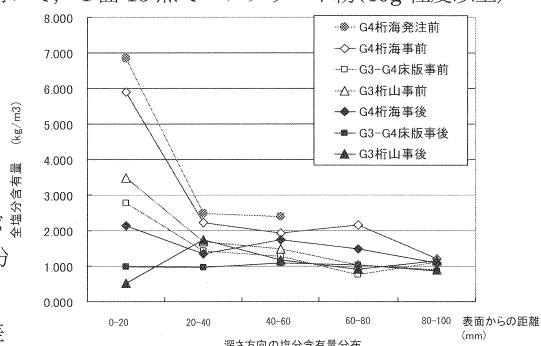
図-5 コアによる塩分量試験結果（事前事後調査）

参考のため、事前事後調査の採取コアを用いた全塩分含有量試験結果を図-5のグラフに示す。

グラフは横軸に深さ(mm)、縦軸に全塩分含有量( $kg/m^3$ )を示している。表面から20mmまでの事後の塩分量には脱塩効果が現れ、目標値( $2.5 kg/m^3$ )以下を満足する。内部では鉄筋かぶり状態により脱塩効果にも差異が現れるため、以降、脱塩効果の評価についてはド

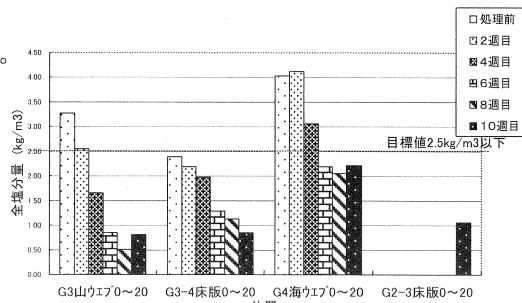
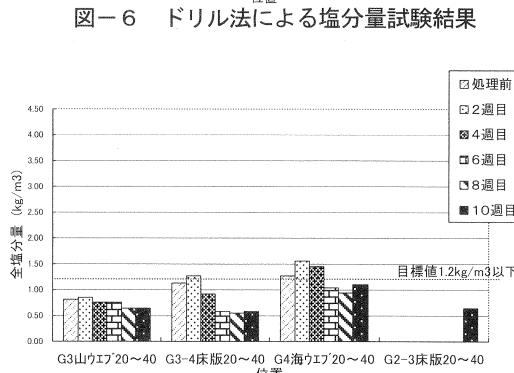
図-6、図-7にドリル法全塩分量試験結果を示す。脱塩中の塩分量の推移もスムーズであり、塩分量も目標値を満足したうえで全体の脱塩性状を表した管理値および評価値が得られたと考えられる。

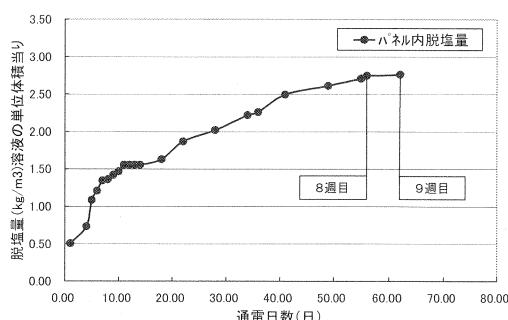
また、現場での施工管理として、パネル部の電解質溶液を採取し塩素イオン濃度試験紙を用いて脱塩分量を確認した。パネル部電解質溶液の塩分量の推移を示した図-8のグラフから、通電8週目頃から脱塩量が減少していく様子が分かる。

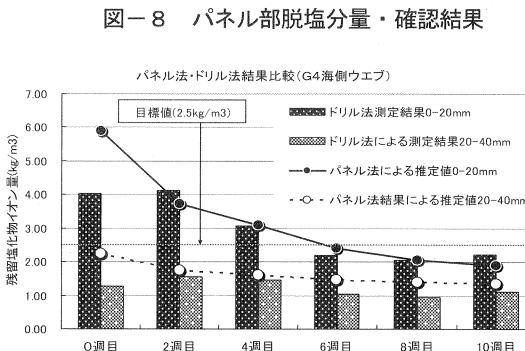
図-9にはG4海側ウエブ面のドリル法とパネル法の残留全塩分量に関する比較グラフを示す。なお、パネル法の残留全塩分量は、確認された脱塩分量を採取コア（事前調査結果）の深さ方向塩分量分布比を参考に振り分けた値で換算したものである。ドリル法結果とパネル法結果は比較的近い値で推移し、図-8の脱塩完了時期の推定とともに、パネル法による脱塩効果の推測・管理は非常に有効であった。
