## 海上飛沫部に20年暴露したエポキシ樹脂塗装鉄筋の引張性能

(社) プレストレスト・コンクリート建設業協会 正会員 ○浅井 洋  
 (社) プレストレスト・コンクリート建設業協会 正会員 博(工) 石井 浩司  
 独立行政法人 土木研究所 守屋 進  
 日本ペイント販売株 大澤 隆英

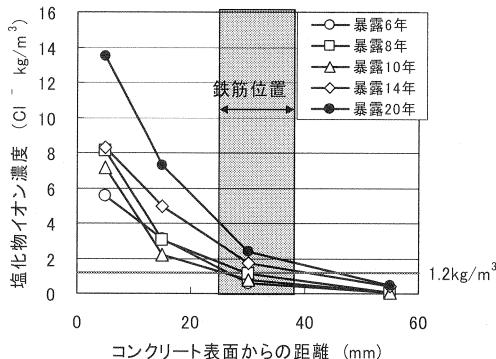
図-2 塩化物イオン濃度経時変化

供試体は海面から約 2.1m に位置する第 3 デッキに暴露した。暴露状況を写真-2 に示す。今回採取した暴露供試体と同じデッキに暴露した供試体のコンクリート中の塩化物イオン濃度の経時変化および拡散係数の経時変化を図-2 および図-3 に示す。拡散係数は、測定して得られた各深さの塩化物イオン濃度をフィックの拡散方程式<sup>4)</sup>を用い回帰して得たものである。エポキシ樹脂塗装鉄筋の純かぶりは 25mm であり、暴露 14 年頃に鋼材腐食発生限界濃度とされる  $1.2 \text{ kg}/\text{m}^3$  を超える環境にあった。また、普通ポルトランドセメントの拡散係数予測式<sup>4)</sup>を用いて算出した拡散係数は  $0.57 \text{ cm}^2/\text{年}$  であり、試験体コンクリートは予測値に比べ若干塩化物イオンが浸透しにくい材料であったと言える。

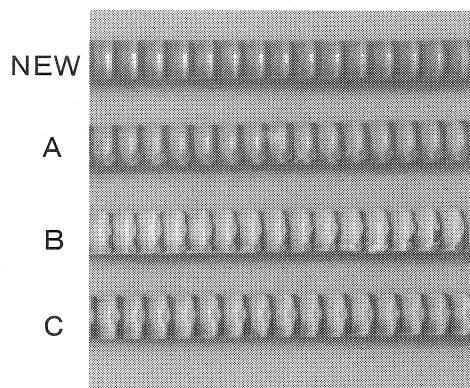
写真-3 エポキシ樹脂塗装鉄筋外観

試験体から取り出したエポキシ樹脂塗装鉄筋の外観を写真-3 に示す。また、比較用に現行品(試験体 NEW)も示す。試験体 A は、鉄筋表面のエポキシ樹脂の光沢が試験体 NEW より低下しているが、外観上顕著な劣化は認められない。ピンホール測定結果では、390mmあたり 40箇所の損傷部位が検出された。損傷部位を観察した結果、その多くは試験体のコンクリート打設時、または鉄筋をはつりだした際に損傷したものと判断された。試験体 B は、試験体からはつり出した際、鉄筋を被覆していたエポキシ樹脂の一部がコンクリート側に付着しているのが観察された。試験体の表面は、試験体 A に比べて白化が著しく、光沢がない状態であった。ピンホール試験では損傷箇所が多数検出され、鉄筋ふしの頂部に位置する部分に集中している。試験体 C の表面は、光沢が失われているが、顕著な剥離等の損傷は認められない。ピンホールによる損傷検出箇所は、390mmあたり 15箇所の損傷部位が検出された。外観観察の結果より、20 年間コンクリート中に配置されたエポキシ樹脂の表面は、光沢の低下や剥がれが生じる場合が認められた。しかし、腐食が発生する環境にありながらも、本環境下ではエポキシ樹脂塗装鉄筋には腐食は認められないことが確認できた。

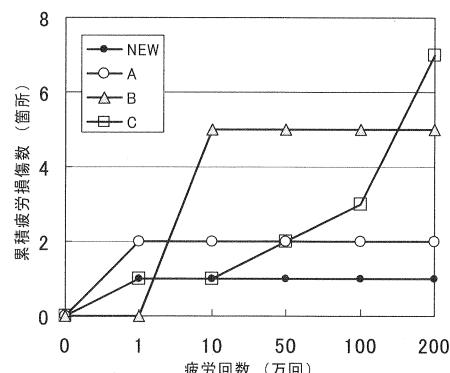
図-4 繰り返し回数と累計疲労損傷数の関係

疲労試験の繰り返し回数と累計疲労損傷数の関係を図-4 に示す。ここで疲労損傷とは、疲労試験前のピンホール調査で検出できなかった部位が、繰り返し荷重を作成したことにより、検出されるようになることと定義する。図より全ての塗装材料において、疲労回数の増加に伴い疲労損傷する傾向が認められた。試験体 A および試験体 B は、疲労試験初期に疲労損傷が検出

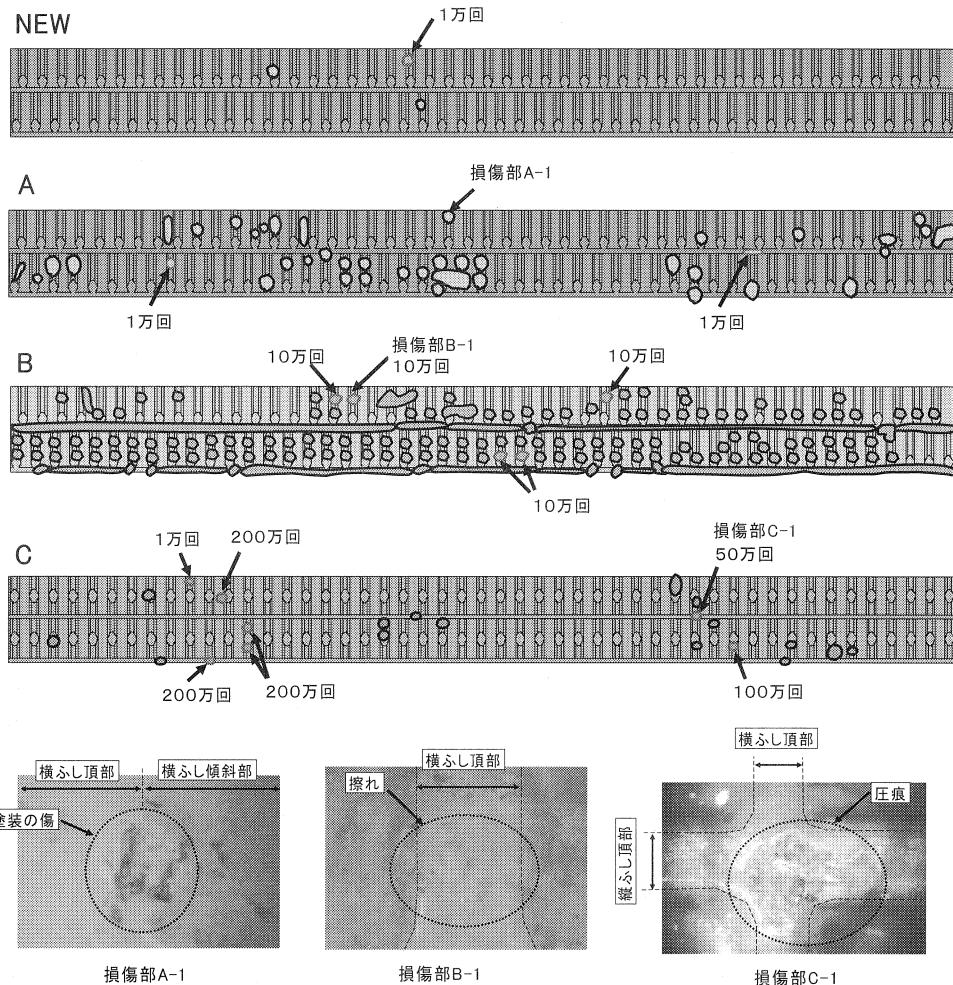
図-5 エポキシ樹脂損傷図

されたが、その後継続して発生する傾向は認められない。一方、試験体Cは、疲労回数の増加に従って疲労損傷箇所も増加していることが確認できた。ここで、図-5に各試験体の疲労損傷図を示し、図中に検出したときの疲労回数を示す。また、表示がない損傷部は疲労試験前に検出された部位である。損傷が認められる多くの部位は、鉄筋のふし頂部であり、塗膜の割れではなく圧痕または擦れによる損傷が多くた。損傷部A-1は、試験体Aにおいて試験前に検知された部位であり、樹脂表面に小さな損傷が認められる。損傷部B-1は、鉄筋ふし頂部であり、擦れた痕跡が認められる。損傷部C-1は、縦ふしと横ふしの交点に位置し、圧痕と判断できる。このように、疲労損傷部は鉄筋運搬時、コンクリート試験体製作時または鉄筋取出時に受けた損傷のうち、疲労試験前に検出できない程度の損傷を受けたものが、繰り返し荷重により塗膜に僅かな変形等が生じ検出できるようになったものと推察される。この結果より、エポキシ樹脂塗装鉄筋の取り扱いには注意を要し、疲労損傷による鋼材腐食を招く恐れがあることを示唆している。

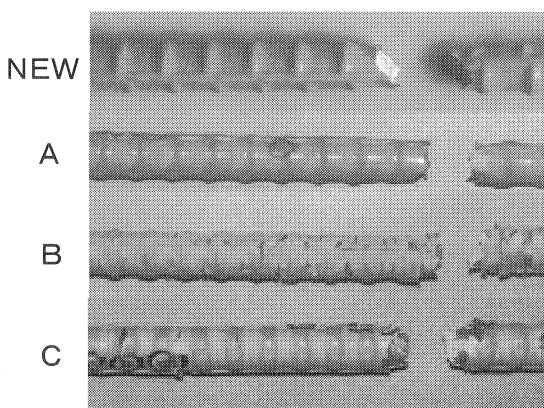
写真-4 鉄筋破断時のエポキシ樹脂損傷状況

疲労試験を行っていない試験体の破断状況を写真-4に示す。試験体NEWは、破断に至るまでエポキシ樹脂に損傷部は認められなかった。破断後も、損傷したのは破断位置のみで、鉄筋の破断伸びに追従すること

が確認できた。試験体 A は、降伏荷重において目視で観察できない程度の損傷部が 1箇所発生した。その後、鉄筋破断まで損傷部の発生は認められず、鉄筋の伸びに追従していることが確認できた。試験体 B は、鉄筋の伸び 3.3%程度から鉄筋軸直角方向に亀裂が生じ始めた。亀裂は、鉄筋ふしの頂部や谷部の位置に関係なく発生した。伸びの増加に伴い亀裂は増加し、鉄筋破断位置付近で剥離した様子が観察された。試験体 C は、鉄筋の伸びが 1.0%を越えるとエポキシ樹脂の破壊音が鉄筋全長にわたって発生し、伸び 5%程度になると損傷部位近傍の樹脂が鉄筋から剥離している様子が観察された。また、亀裂が発生すると伸びの増加に伴って亀裂幅が増大し、試験体 B と比べると軸方向への分散は少ない。疲労試験を行った試験体の損傷は、疲労試験を行わなかった試験体と概ね同じ傾向を示した。試験体 NEW と試験体 A は破断まで塗膜は追従した。試験体 B は、10%で塗膜に亀裂が生じ始めた。試験体 C は、4%程度よりエポキシ樹脂の破壊音が発生し始め、9%で亀裂が生じ始めた。このように、エポキシ樹脂の伸び性能の低下が認められたが、亀裂の発生は上降伏伸び（実測伸び 0.20%）を十分超えるものであり、使用状態で亀裂は生じないと考えられる。

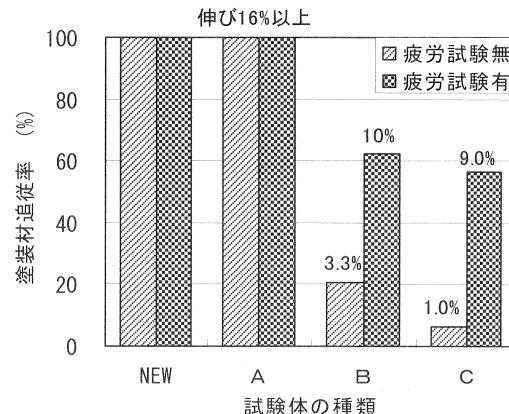
図-6 エポキシ樹脂追従率

各試験体のエポキシ樹脂追従率を図-6 に示す。追従率とは、JIS G 3112 に規定される最小伸び 16%に対するエポキシ樹脂に亀裂が生じた伸びの割合と定義する。すなわち、暴露前のエポキシ樹脂は試験体 NEW に見られるように、鉄筋破断に至るまで追従できていたと考えられ、暴露後のエポキシ樹脂の伸び能力の低下を表す指標とすることができる。疲労試験を実施しなかった試験体では、試験体 A は破断に至るまでよく追従しており、試験体 B および試験体 C では 20%程度以下に低下することが確認できた。疲労試験を行った試験体では、試験体 B および試験体 C で鉄筋の破断伸びに追従しない結果が得られた。追従率が疲労試験を行わない試験体に比べて、いずれの試験体もよい結果が得られている。これは、試験体は各 1体であることや 1箇所でも弱点部が存在すると追従率は小さく評価されることなどが原因と考えられる。以上の結果より、20 年前のエポキシ樹脂塗装材では、A～C の塗膜の種類によって伸び性能の低下に大きな差が生じることが確認できた。

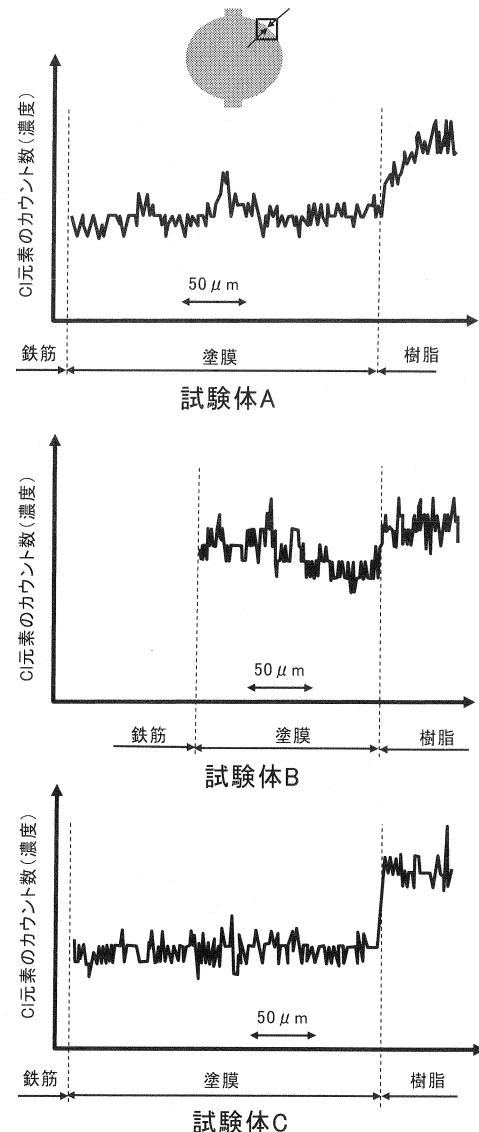
図-7 エポキシ樹脂 EPMA 測定結果

膜内の濃度を比較することで塗膜内への塩化物イオンの浸透の有無を判断した。試験体Aおよび試験体Cは、樹脂に含まれる塩素元素より濃度が小さいことがわかる。また、塗膜外部から内部にかけて濃度勾配も認められない。試験体Bは、樹脂と同程度の濃度を示しており、顕著な含有量は認められなかった。この結果より、いずれのエポキシ樹脂塗装鉄筋においても、塗膜内に顕著な塩素元素の移動は認められないことが示された。
