電気防食施工後15年経過した新数久田橋の調査と補修工事報告

(株)富士ピー・エス	営業本部技術営業推進グループ	正会員	○篠原	貴
(株)富士ピー・エス	西日本支店技術部工事チーム	正会員	泉	隆士
(株)富士ピー・エス	西日本支店技術部工事チーム	正会員	大城	敦
(株)富士ピー・エス	技術本部土木技術グループ	正会員	宇地原	崇夫

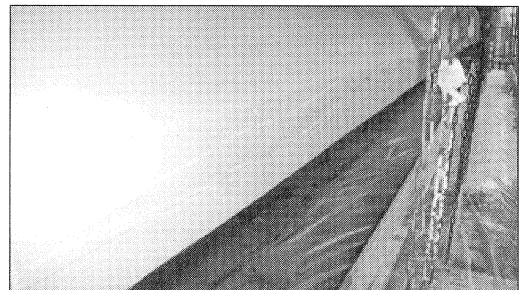
補修方法を選定するための事前調査時のコンクリート試験結果では、海側主桁の鉄筋位置(コンクリート表面から40~60mm:設計かぶり35mm)において、 2.12kg/m^3 、 3.31kg/m^3 と腐食発生限界の 1.2kg/m^3 を超える塩分量が確認された。また、山側についても、外観上は錆汁や浮き、剥離は見当たらないものの、コンクリート表面から20~40mmの位置で 1.58kg/m^3 と 1.2kg/m^3 を越える塩分量が確認された。本橋は前回の補修において、G6桁、G7桁以外の主桁には保護塗装が施されているにもかかわらず、腐食発生限界を超える内在塩分量や図-3、図-4に示すような損傷が多く見受けられた。これらを総合的に考え、今後本橋を維持していく最終手段として、電気防食による補修方法が採用された。

図-3 損傷状況(浮き:主桁下フランジ)

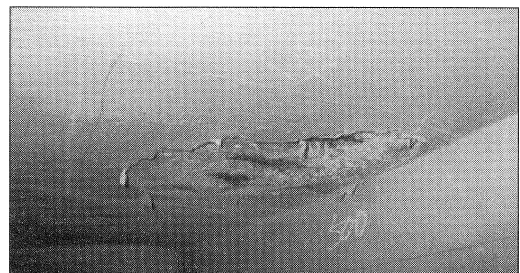
図-4 損傷状況(剥離:主桁上フランジ)

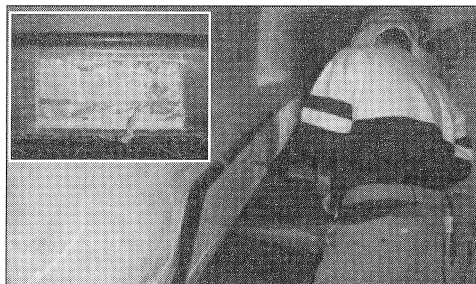
オーバーレイモルタルの浮き部と健全部の2箇所をはつり取り、陽極の健全性を確認した。オーバーレイモルタルが広範囲に浮いているものの、主桁およびチタンメッシュ陽極に損傷等は見られなかった。

図-6 オーバーレイモルタルはつり状況

G6桁に適用しているチタンメッシュ陽極方式は、オーバーレイモルタルの浮きが下フランジに見られるものの、電位測定においては防食基準(電位変化量 $\geq 100\text{mV}$)を満足していた。しかし、使用しているリボンメッシュ陽極の耐用年数は40年であるが、照合電極の動作不良箇所も見られ、直流電源装置および配線・配管もすでに耐用年数を越えている事から、今回の施工時にオーバーレイモルタル、陽極、照合電極、配線・配管材を撤去し、新たに電気防食を施工することが今後の維持管理上、有効と判断した。

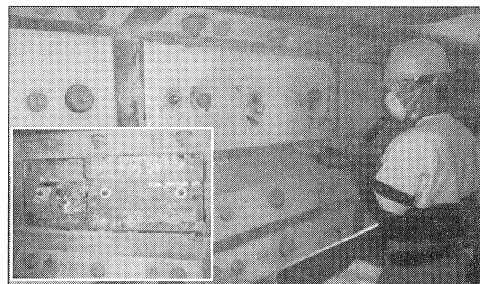
ウェブおよび下フランジの3パネルを解体し、バックフィルおよび亜鉛陽極の残存状況を目視で確認した。バックフィル材は未だ適度な湿気を有しており、主桁に損傷は見られなかった。表-2に亜鉛シートの消耗状況を示す。3パネルとも71~77%程度消耗しており、特に下フランジの消耗が著しかった。

図-7 亜鉛シート撤去状況

G7桁に適用している亜鉛シート方式の電気防食は、通電期間約14.7年を経過しているが、目視調査においても異状はなく、また電位測定においても防食基準(電位変化量 $\geq 100\text{mV}$)を満足していた。亜鉛陽極の消耗質量は、当初の計画耐用年数である15年間に満足しているものの、消耗率が80%に近いことから、現状は陽極が寿命の末期にあると判断した。よって、G6桁と同様に亜鉛陽極、照合電極、配線・配管材を撤去し、新たに電気防食を施工することが今後の維持管理上有効と判断した。

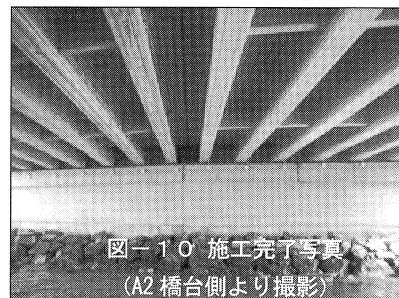
図-10 施工完了写真 (A2橋台側より撮影)
