## PC 上部工のひび割れ損傷と対策

首都高メンテナンス神奈川 (株)	正会員	○根本 洋
首都高速道路 (株)		岡崎 健一
(財) 首都高速道路技術センター		吉沢 勝
(財) 首都高速道路技術センター		林 成浩

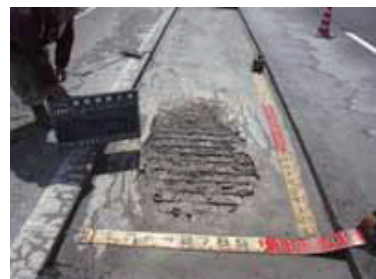
写真-1 床版上面の粒状化

当該区間は、4 径間連続 P C 中空床版橋区間、3 径間連続 P C 箱桁ラーメン橋区間、7 径間連続 P C 中空床版橋区間および 8 径間連続 P C 中空床版橋区間の 4 区間である (延長約 650m)。これらの区間で舗装にポットホールが連続的に発生した箇所の舗装を除去したところ、コンクリートの一部が粉碎されたような状態が認められた (写真-1)。また、床版橋の側面および下面におけるひび割れの方向はプレストレスと同方向であり (写真-2)、プレストレスが少ない桁端部では亀甲状であった (写真-3)。さらに、機械足場で接近点検を行なったところ、ひび割れには段差が感じられ、析出物や骨材のポップアウト (写真-4) が認められる箇所があった。

床版上面の層状ひび割れが発生している床版劣化部分に対し、損傷が直接舗装に影響を与えることから、一般交通の安全性確保と床版上面からの雨水の浸透による上部工のアルカリ骨材反応進行の抑止を目的として、劣化した床版上面の撤去、SFRRCによる打換え、床版二重防水(浸透性吹付+加熱型塗膜)、舗装(表

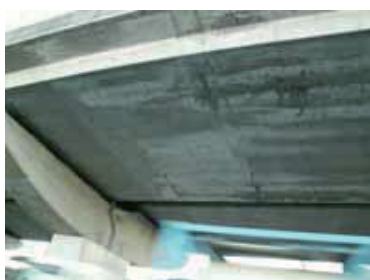
写真-2 橋軸方向のひび割れ

上記の損傷の特徴は、一般的にアルカリ骨材反応を生じた構造物に確認される状況と一致するものである。また、主桁側面の橋軸方向のひび割れは、荷重作用によって発生したものとは考えにくく、このこともひび割れがコンクリート材料に起因することを示唆するものであった。このことから、P C 上部工の損傷原因としてアルカリ骨材反応を推察し、これに着目した詳細調査を行うこととした。

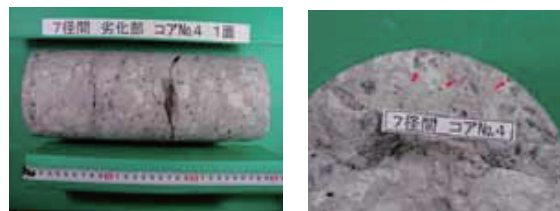
写真-5 コアの外觀変状

水平方向および鉛直方向の二方向にひび割れが確認された。黄色から茶色を呈する細骨材があり、周囲に白色の析出物が認められた(写真-5)。なお、粗骨材には石灰岩の砕石が使用されている。

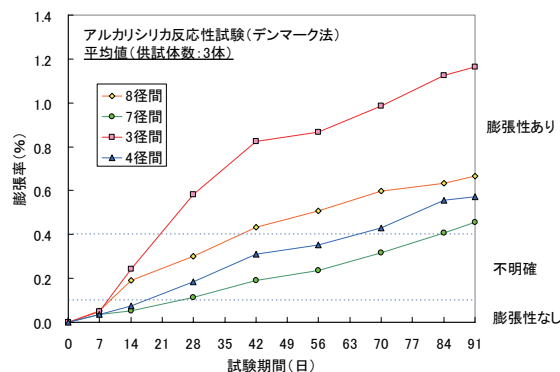
図-1 アルカリシリカ反応性試験

4区間全てにおいて「膨張性」を示した(図-1)。

以上の結果から、PC上部工に認められた損傷の原因は、細骨材のアルカリシリカ反応と特定された。

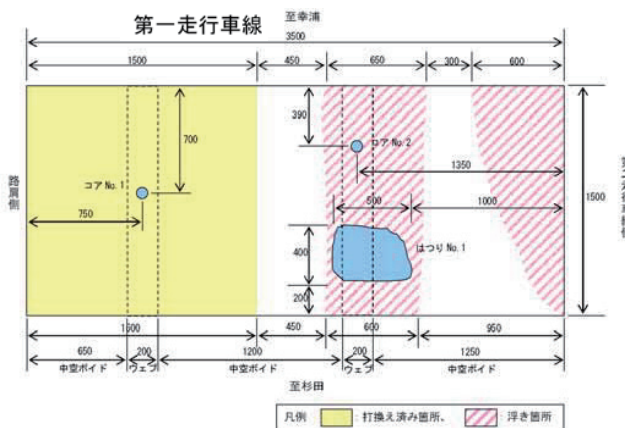
図-2 打音調査結果の一例

打音調査の結果の一例を図-2に示す。ここで、図中のはつりNo.1とはウェブの位置を把握するために鉄筋をはつりだした箇所であり、打換え済み箇所とは、舗装損傷により緊急的に粒状化や浮きの発生した箇所を部分的に打換えた箇所である。床版上面の浮きは輪荷重の載荷の有無に係わらず全面に発生しており、その進行は輪荷重の載荷位置で著しいことが判明した。なお、はつり位置では、図-3のようなかぶりコンクリートの層状ひび割れ、アルカリシリカゲル及び反応性骨材が認められた。

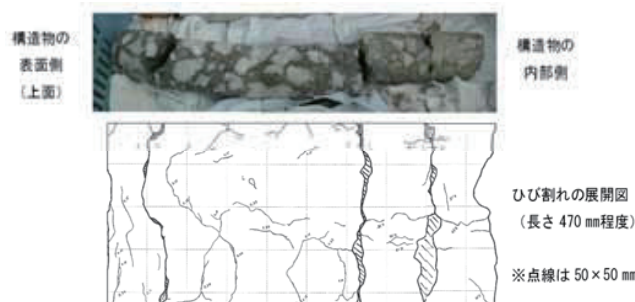
図-4 床版表面ウェブ位置で採取したコアの状況

採取したコアおよび削孔箇所の孔壁面を確認したところ、表面付近に層状ひび割れが認められるだけでなく、表面より深い部分の水平方向にもひび割れが認められた(図-4)。このことからアルカリ骨材反応によるひび割れは上部工の表面付近のみでなく、内部にも発生していることが確認された。鉛直方向のひび割れについても明確に認められ、その最大幅は0.35mm~0.4mmであった。

ウェブのひび割れは水平方向に発生し易く、劣化が進行した段階では鉛直方向にも進展することが推察された。また、上面から下面への劣化の進行は、アルカリ骨材反応による鉛直方向、水平方向のひび割れを水が通り、中空ボイド管の周囲を伝うなどして生じるものと推察された。
