沖縄自動車道 億首川橋中空床版橋部の架替え工事

オリエンタル白石(株) 福岡支店 正会員 ○下村 憲一郎
 オリエンタル白石(株) 福岡支店 佐々木 佑介
 西日本高速道路(株) 九州支社 江口 光昭
 西日本高速道路(株) 九州支社 石塚 純

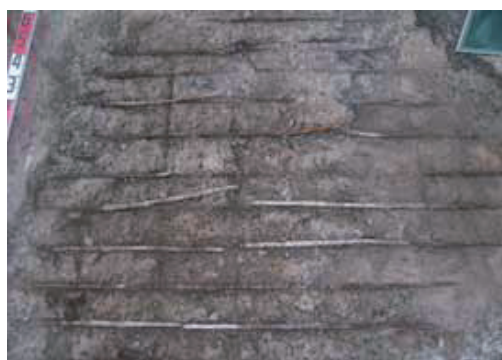
写真-1 RC 中空床版橋上縁の鉄筋腐食状況

沖縄自動車道の北部区間 (石川 IC ~ 許田 IC 間) のコンクリート構造物には、建設当時の慢性的な水不足により、十分な洗浄がなされていない海砂を細骨材として使用しており、竣工から約 30 年経過した現在、初期内在塩分による塩害の損傷が顕著化している。上り線解体時のコア調査では、塩化物イオン濃度が 3.3 kg/m^3 という箇所が確認された。さらに、中性化深さは最大で 30 mm まで達しており、設計基準強度 24 N/mm^2 の床版が 1 軸圧縮強度で 17 N/mm^2 まで低下している箇所も確認された。

写真-1 に、損傷調査で確認された RC 中空床版上縁の鉄筋腐食状況を示す。

億首川橋は、沖縄自動車道の金武 IC と宜野座 IC 間に位置し、3 径間連続鋼トラス橋、6 径間連続 RC 中空床版橋、2 径間連続鋼板桁橋および 3 径間連続 RC 中空床版橋で構成されている (図-1)。本橋は、1975 年に竣工しているが、初期内在塩分による塩害などにより、竣工後約 30 年で鋼トラス橋や鋼板桁橋の RC 床版および RC 中空床版橋の劣化が顕著になっている。そこで、億首川橋を構成する 6 径間連続 RC 中空床版橋および 3 径間連続 RC 中空床版橋の抜本的な補修対策として、これらの架替え工事を実施している。本稿では、RC 中空床版橋部架替え工事の設計および施工について報告する。

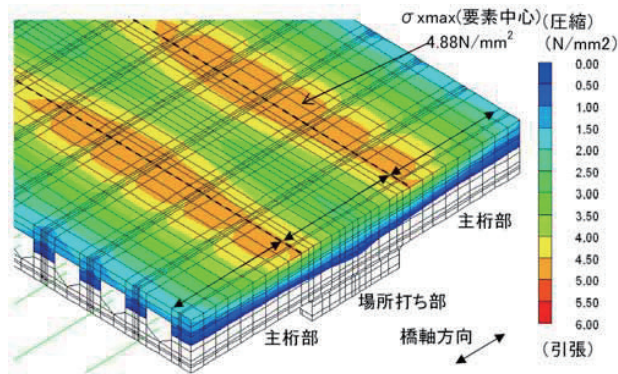
図-4 橋軸方向の応力度分布図 (P10 橋脚)

連結部は、RC構造として格子解析による断面力で部材の設計を行い、立体FEM解析で照査を行った。連結部は曲げひび割れ幅の照査を行っており、設計荷重作用時での許容ひび割れ幅が 0.0035c（特に厳しい腐食性環境）を満足するように部材を決定した。図-4に、断面力が最大となるP10橋脚上連結部のFEM解析結果を示す。ひび割れ幅の照査では、制限値 0.18mm (0.0035c) に対して、0.13mm となり満足する結果となった。本橋では、実物大部分模型を用いた連結部の載荷実験を実施し、設計計算の妥当性や、
