浮力を用いた長円形PCタンクの移動

(株)安部日鋼工業 正会員 ○上村 剛史
 (株)安部日鋼工業 非会員 林 一豊
 (株)安部日鋼工業 正会員 下川 浩
 (株)安部日鋼工業 非会員 仲宗根勇次

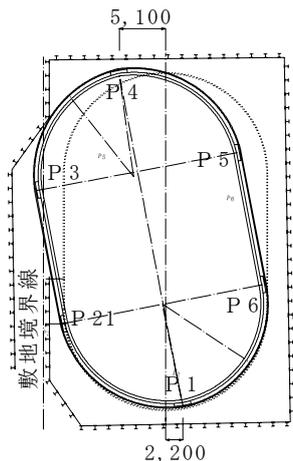
図-2 平面図

PCタンクの状況は、図-2、写真-1のように反時計回りに回転し、移動後、表-2のように最大で519mm（P3）基準高より高くなっていた。これは、降雨による地表水が現場に流れ込み水位を上昇させ、PCタンクを浮かせ水圧により側壁を押し、作業中の埋戻し部に一部乗り上げ傾斜したと推測できる。また、傾斜した状況で側壁のひび割れは確認されなかった。

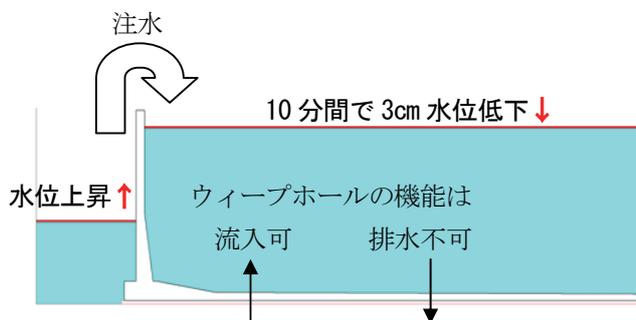
図-4 ウィープホール機能確認

結果は、10 分間で 3cm(113m³/h)水位が低下し、最終的に内外の水位が等しくなった。従って、ウィープホールは外観上破損していないが逆流弁としての機能は保持していないと判断し、移動後に補修を行うこととした。

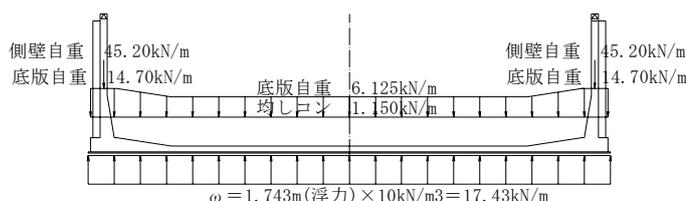
図-5 荷重図

浮力作用時の荷重は、図-5 とし浮力および自重が作用している。

中央底版の引張鉄筋応力は、災害時に追従した均しコンの剛性等を考慮すると底版にひび割れが発生する可能性はあるが、鉄筋の降伏点強度である 295N/mm² 以下となり、鉄筋の破断まで至らないと判断した。

PC タンクの復旧は、潜水士調査および底版応力の確認結果より移動後、ウィープホールと中央底版の補修を行えば PC タンクの機能は保持できると判断し浮力を働かせ元の位置に移動させる方法とした。

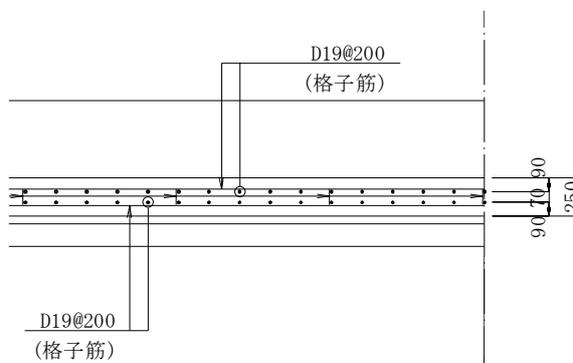
図-6 中央底版配筋図

中央底版の配筋は、図-6 のように SD295A D19-200 ピッチで配置している。

PCタンク移動後の調査結果では、側壁にひび割れはなく、中央底版の中心付近にひび割れが長辺・短辺合わせて10本程度、ひび割れ幅が0.02mmから0.45mmあった。中央底版のひび割れは、注入等の補修で止水性を十分確保できるが、PCタンクの機能を確保するため、底版下の隙間をなくし地盤に定着させる必要があり中央底版部の再構築を行った。

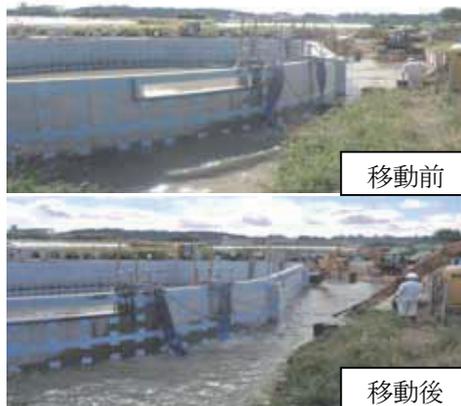
写真-2 移動状況

写真-2の上は移動前、下は移動後を示す。

PCタンクの移動は、図-8のように各ピラスターに油圧ショベルを配置し、槽内排出ポンプ(4.0m³/min×2台)により排水しPCタンクを浮上させた後、図-7のように剛性の高い底版を油圧ショベルにて移動させた。槽内排水→浮上→移動→据付まで側壁の割れや水位の異常もなく当初の位置に据付けた。
