都市高速道路高架橋 (5号池袋線護国寺出入口付近) のリニューアル工事

三井住友建設(株) 東京土木支店 正会員 ○菊池 正彦
 首都高速道路(株) 西東京管理局 松下 大輔
 三井住友建設(株) 東京土木支店 正会員 永井 宏朗
 三井住友建設(株) 東京土木支店 黒瀬 智雄

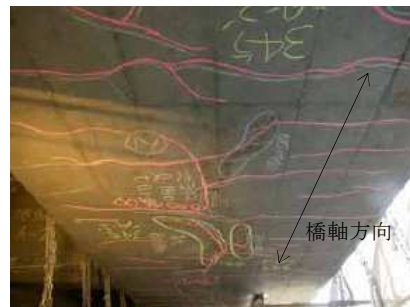
写真-3 ひび割れ状況

ており劣化状況は確認できなかった。RC箱桁橋に見られたひび割れは発生箇所や方向からRC構造としての曲げひび割れと推測されたが、本数が多いこと、幅が広いことから構造健全性への影響が懸念された(写真-3)。構造健全性を検討するための基礎資料を収集するために、基本的な劣化度の調査を実施した。項目はコンクリート圧縮強度、中性化である。

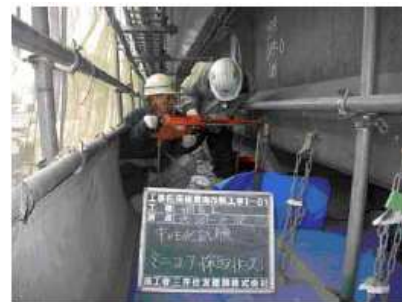
写真-4 中性化試験(コア)

中性化について試料の採取はミニコアとφ45コアを併用した。中性化深さは概ね10mm程度の値となっていて、40年前後の経年変化としては妥当な範囲内と判断した。中性化の進行について、風雨や日射、排ガスの影響など、環境要因による全体的な中性化傾向は不明であるが、ひび割れなどの構造的損傷を介した中性化の進行、コンクリート強度や水セメント比との関連性は認められた(写真-4)。

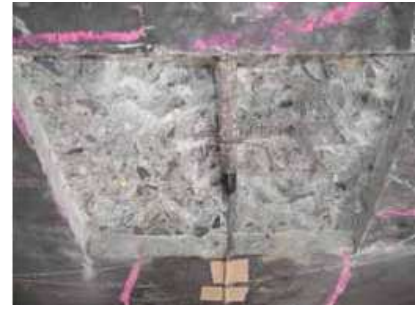
写真-6 応力解放計測

重時の鉄筋応力を計測した(写真-6)。構造安全性の観点から切断する鉄筋は設計上考慮されていないものとした。鉄筋のはつり出しの際にピックにより曲げ変形を与えたものがあるため、ばらつきが大きい結果となったが、測定結果は、計算上の値の60%程度の水準であった。これはコンクリートの引張抵抗が影響したものと考えられる。

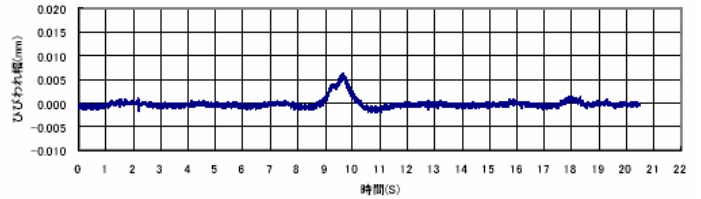
図-3 ひび割れ挙動

荷重車によるひびわれ開口量の最大値は、側径間中央で0.006mm程度、中央径間中央で0.009mm程度であった(図-3)。

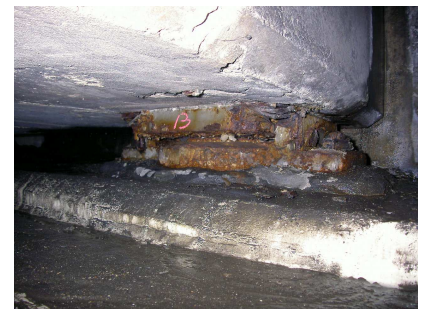
写真-7 既設支承

交換前の状況を写真-7に示す。狭隘な湿潤空間で鋼部材が著しい腐食を生じている。支承に求められる鉛直反力支持機能は保有しているものの、回転・水平移動機能には障害があるものと考えられる。

本橋のような補強工事では隣接する上部工の遊間量が制限されるため、大変形して性能を発揮するタイプB支承への交換は難しいため、劣化した鋼製支承をタイプAゴム支承に交換した。しかし、ストッパーによってL2地震相当の水平力、上揚力を負担できるようにしているため、性能は機能分離型タイプB支承と同等と考えられる。なお、ストッパーが取り付け下部工横梁の構造照査を行い、大地震時に上部工落橋につながる横梁の破壊のないことを確認した。
