## 北陸自動車道 上輪新田橋災害復旧工事の施工報告

上輪新田橋は、北陸自動車道の柿崎ICと米山IC間の新潟県柏崎市に位置し、P2橋脚をラーメン構造とした4径間連続PC箱桁橋(写真-1)と5径間連続RC中空床版橋からなる、昭和58年に完成した橋梁である。PC箱桁部は、平成19年7月16日の中越沖地震により、コンクリート橋脚のせん断ひび割れ、鋼製支承の変形脱落などの甚大な損傷を受けた。地震発生の日から緊急調査を開始し、損傷した鋼製ピンローラー支承の逸脱防止や耐力を確保するための橋脚の補修等の応急復旧工事を平成19年度に行った。本工事は、これに引き続き、鋼製ピンローラー支承を免震支承に取り替えて免震化を図り、下部工に作用する地震力の分散化と低減化を実施するものである。本稿では、本橋の被災状況、被災直後の対応、応急復旧工事、恒久復旧工事、特に支承取替え工事について報告する。

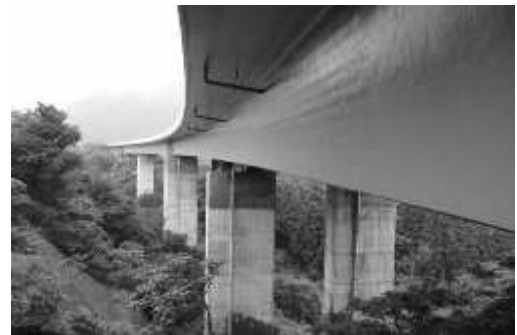
写真-1 上輪新田橋PC箱桁部全景

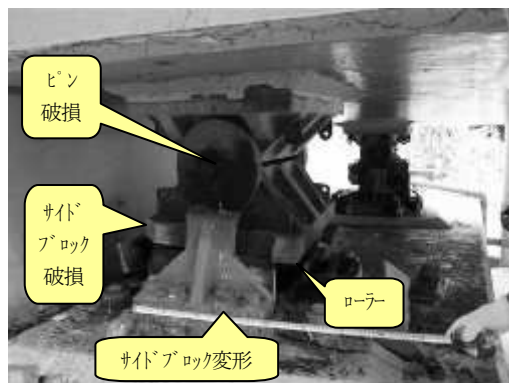
- ・ 端支点の鋼製支承のサイドブロック破断やローラー部の支圧板のずれ (写真-2)
- ・ P 1, P 3 橋脚に周方向剥落ひび割れ (写真-3)

写真-2 端支点鋼製支承の損傷状況

応急対策として、支承ローラー部の逸脱防止 (写真-4)、橋脚のひび割れ注入および断面修復を行った。また、損傷の大きいP 1, P 3 橋脚においては、恒久復旧対策として、剛性回復が期待できるRC巻立て工法を採用した。応急復旧工事は、平成20年3月に完了した。

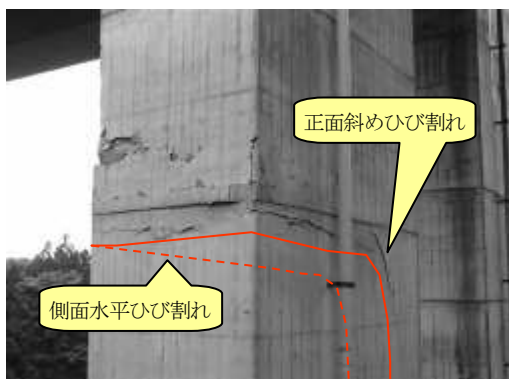
その後、基礎を含めた詳細調査を実施し、基礎が損傷していないことを確認した。また、被災を受けたP 1, P 3 橋脚がせん断破壊したことにより、橋脚の耐力はレベル2のタイプII (直下型) 設計地震力の40%程度と推定されたため、早期の復旧が必要と判断し、応急復旧工事の中で恒久対策を行うこととした。

写真-3 橋脚の周方向剥落ひび割れ

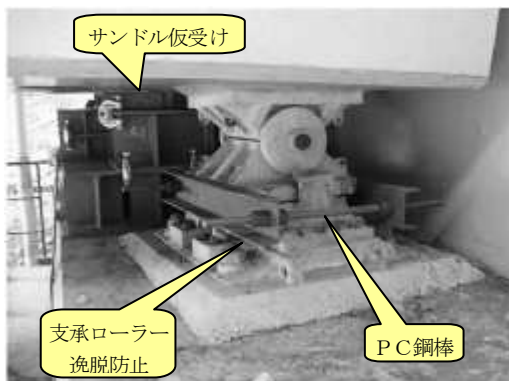
写真-4 可動支承の応急復旧

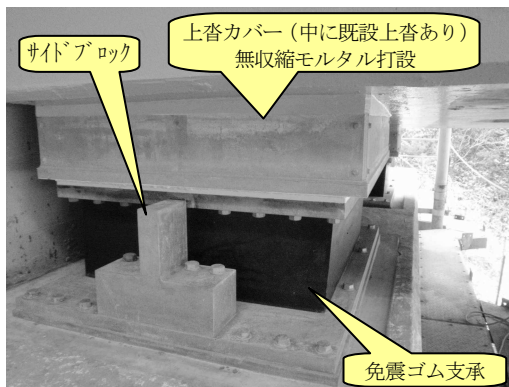
写真-5 新設支承 (A 1, P 4)

A 1, P 4 支承においては、新設支承を設置するクリアランスを確保するため、既設ベースプレートを撤去し、アンカーボルトのみ再利用し、新設ベースプレートと現場溶接して一体化させる構造である (写真-5)。

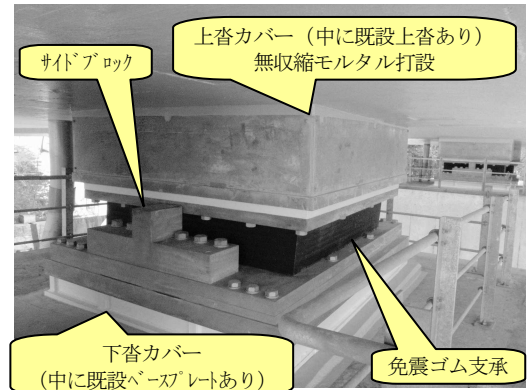
写真-6 新設支承 (P1, P3)

P1, P3 支承においては, 新設支承を設置するクリアランスが確保できるため, 既設ベースプレートを残置して, 新設ベースプレート兼型枠 (下沓カバー) を現場溶接し, 下沓カバーの中に無収縮モルタルを打設する構造である (写真-6)。

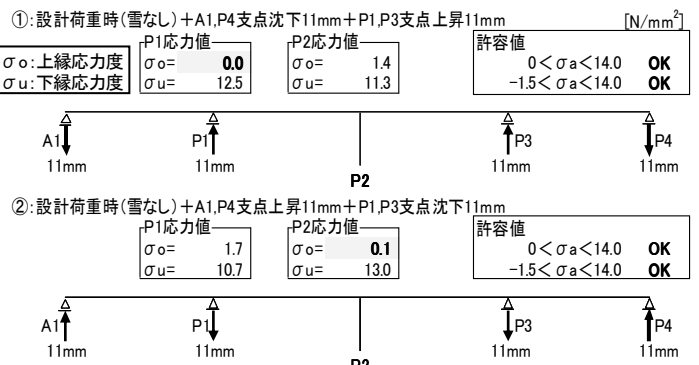
図-3 施工管理限界値に対する応力照査結果

支承取替え時には, 既設支承を撤去し, 新設支承を挿入するクリアランスを確保する必要があります。本橋は, 平面曲線を有するTラーメン構造であるため, ジャッキアップにより, 主桁に曲げ応力及びねじりによる斜引張応力が発生する。供用しながら実施するため, 各支点高さの相対差による曲げ応力度が供用時の許容値を満足するよう, ジャッキアップ時の上げ越し量の管理限界値を±11mm に設定した (図-3)。また, 各支点の左右支承での高さの誤差による斜引張応力度が供用時の許容値を満足するよう, 左右の高さの許容差を 10mm (±5mm) とした。

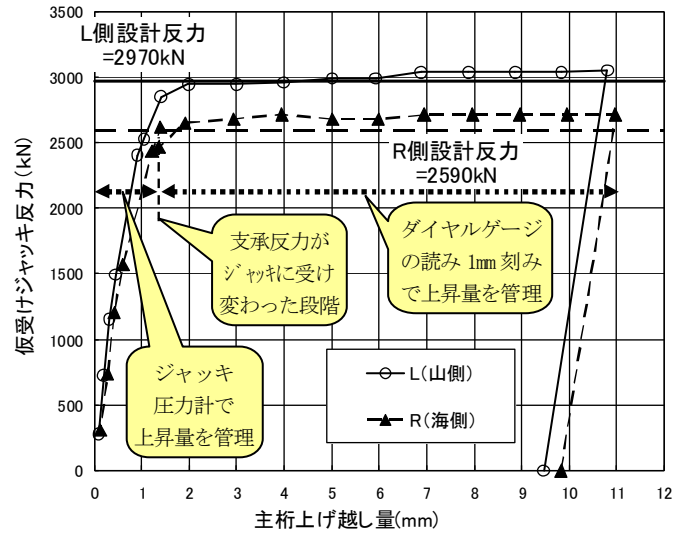
図-4 主桁仮受け時の管理図 (下り線 P1)

主桁仮受け時の管理図を図-4に示す。ジャッキ圧力を 50kgf/cm<sup>2</sup> 毎に上昇させ, ダイヤルゲージの読みを確認した。支承反力がジャッキに受け替わるとダイヤルゲージの変動が大きくなるため, 設計反力の計算値 240kgf/cm<sup>2</sup> に近い, 200kgf/cm<sup>2</sup> からは 10kgf/cm<sup>2</sup> 毎に圧力制御した。支承反力がジャッキに受け替わった段階からはダイヤルゲージの読み 1mm 刻みで主桁の上昇量を管理した。

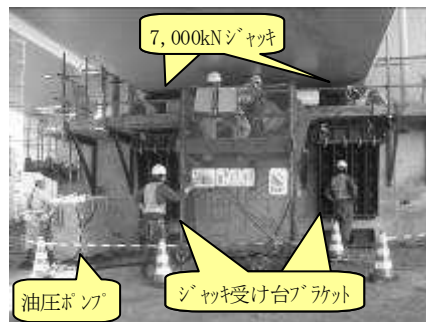
写真-7 ジャッキ受け台ブラケット(P 4)

設計荷重時の最大支承反力が 14,655kN である P 1, P 3 支承においては, 6,500kN ジャッキを 1 支承あたり 4 台使用した。A 1, P 4 支承においては, 7,000kN ジャッキを 1 支承あたり 1 台使用した。橋座に配置スペースがないため, 橋台前面に受け台ブラケットを設置した (写真-7)。

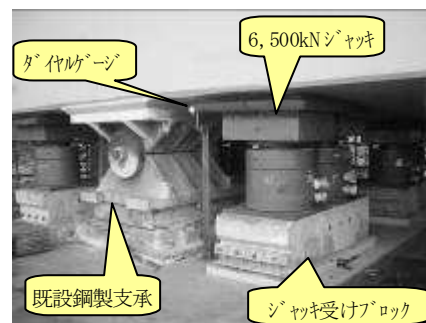
写真-8 仮受けジャッキ配置 (P 1)

主桁仮受け作業は, 先述した反力管理手法により行った。主桁の高さは, ダイアルゲージをジャッキ付近に設置した (写真-8)。ジャッキアップ後はロックナットを締め付け, 固定した。高さの計測は, 新設支承に反力を受け替えるまで測定を続けて, 異常がないことを確認しながら施工を行った。

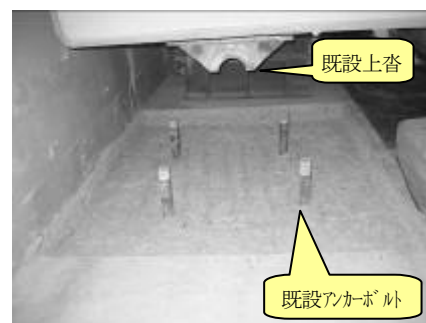
写真-9 既設支承撤去完了 (P 4)

主桁をジャッキアップした後, 既設支承のピン部, ローラー部および下沓を解体・撤去した。A 1, P 4 では, 新設支承を設置するためのクリアランスが不足したため, 橋座コンクリートをはつり (写真-9), 橋座鉄筋上に新設支承ベースプレートを設置した。

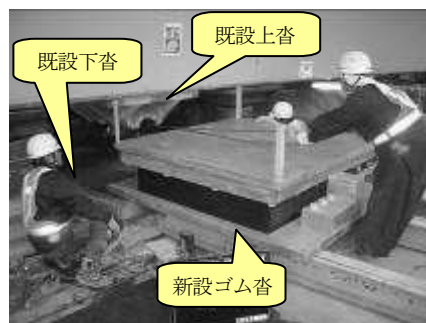
写真-10 新設支承引き込み (P 1)

積層ゴム高減衰ゴム体は, ベースプレート上に引き込み (写真-10), 下側のプレートにボルトで固定した後, 撤去せずに残した既設支承の上沓にリブプレートを溶接して一体化させた (写真-11)。

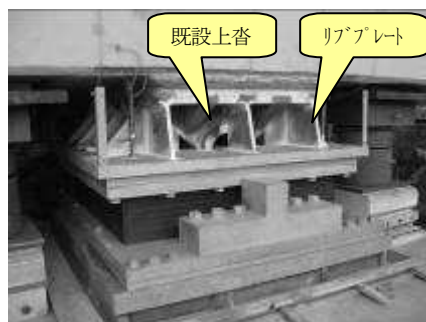
写真-11 新設支承設置完了 (P 1)
