積雪寒冷地におけるPC橋の維持管理事例

(株) 構研エンジニアリング 橋梁部 正会員 木村 和之
 (株) 構研エンジニアリング 橋梁部 今泉 宜人
 (株) 構研エンジニアリング 橋梁部 池田 貴雄
 札幌市 建設局土木部 道路維持課 須志田 健

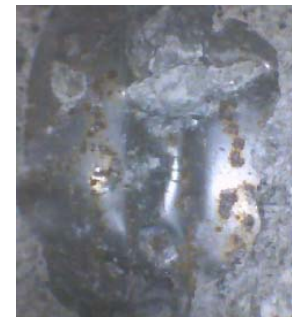
シース自体は良好な状態であり,多少の点錆程度が生じているが破れは無かった(写真-7)。グラウトとPC鋼材の状態を確認するため,部分的にシースを削孔したが,充填状況は良好でPC鋼材にも錆は生じていなかった(写真-8)。

写真-7 シース表面の点錆

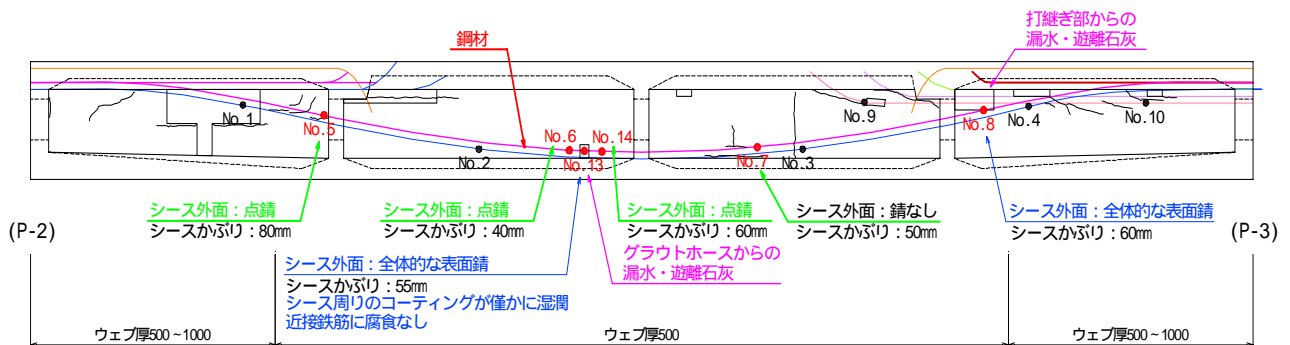
今回は全40本のケーブルのうち,5本を抽出して調査した。グラウト充填の状態は良好で,シースの外側にも水みちは確認されなかった。このため,上縁定着の後埋め部から路面の水が浸透している可能性は低いと考えられ,ひび割れの発錆要因は主に施工時の乾燥収縮によるものと推察する(図-5)。

図-5 箱桁内部のひび割れ・遊離石灰等の状況と削孔目視調査箇所(第3径間:P2~P3)

現況は床版防水が未施工であることから、図-8に示す経路で水が浸透し、ウェブの上床版打ち継ぎ面に遊離石灰を生じさせたものと推察する。このため補修工法は、床版上面の防水層敷設、ウェブひび割れの注入さらに、ウェブ側面には雨水の浸透遮断のため、ケイ酸塩系含浸剤を塗布する。

シーすおよびPC鋼材の調査結果は、グラウトの充填不良は錆もなく、健全であることが確認できた。ひび割れは施工時の乾燥収縮が原因と考えられるが、水の浸入を防ぐため6.1の補修工法による対策とする。

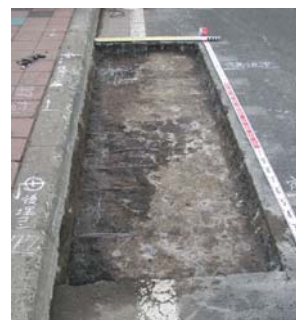
調査箇所は現地踏査により桁下の外観損傷が多く見られたG2R側(上流側)のウェブ上とした。解析結果を図-7に示す。画像では上部鉄筋からの反射信号が周辺と比較して不明瞭であり、鉄筋腐食に起因するコンクリート上面の劣化が生じている可能性があると判定した。舗装除去調査の結果は、PC鋼材上縁定着部の後埋めコンクリートや、その周辺のコンクリート床版に浮きや剥離(2cm程度)があり、鉄筋の腐食を確認した。しかし、周辺のコンクリート床版上面は比較的健全であった(写真-10,11,13,14)。排水柵周辺の床版では厚さ3.5cm程度の砂利化を確認した(写真-12)。

写真-10 舗装除去後の床版上面目視確認

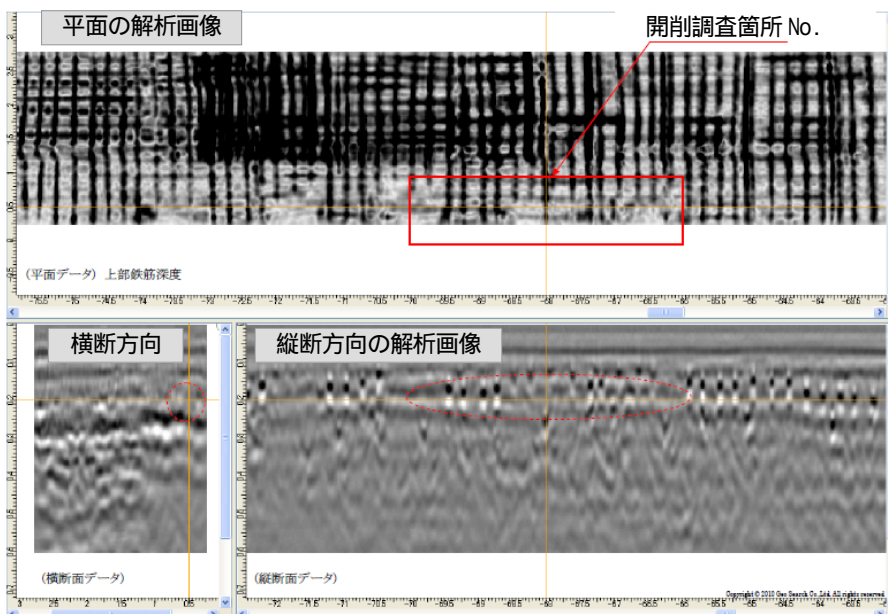
図-7 3次元レーダー調査の解析結果(PC鋼材上縁定着部付近)

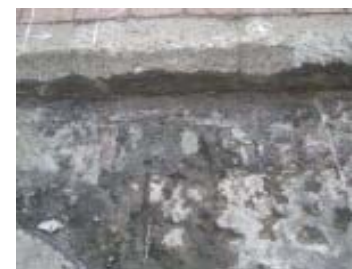
現在は床版防水が未施工であることから、歩車道境界の縁石から浸入した水が床版へ浸透し、凍結融解作用の繰り返しにより損傷が発生したと考える。

写真-13 舗装除去後の目視確認(一部、鉄筋露出)

床版上面には凍害を受け、一部脆弱化している部分もあった。本橋梁は最も高い管理グレードの分類であることから、損傷状況によらず橋面防水は複合防水工を採用する（図-9,10）。

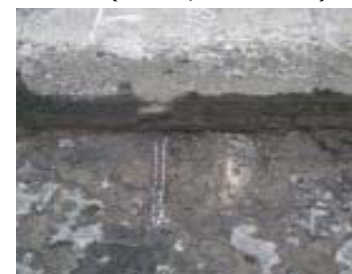
写真-14 上縁定着の後埋め部分(一部、鉄筋露出)

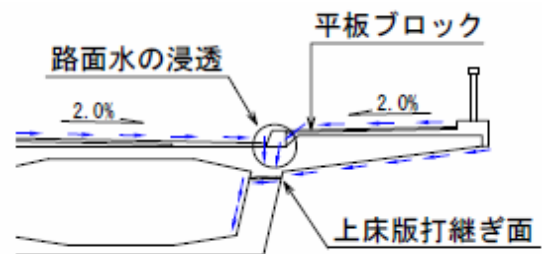
図-8 ウェブに遊離石灰を生じさせた水の経路
