東日本大震災により発生した津波による橋梁被害

大日本コンサルタント(株)	正会員	工修	○清水	英樹
九州工業大学	正会員	Ph. D	幸左	賢二
福井工業大学		工博	竹田	周平
大日本コンサルタント(株)		工修	稲垣	裕之

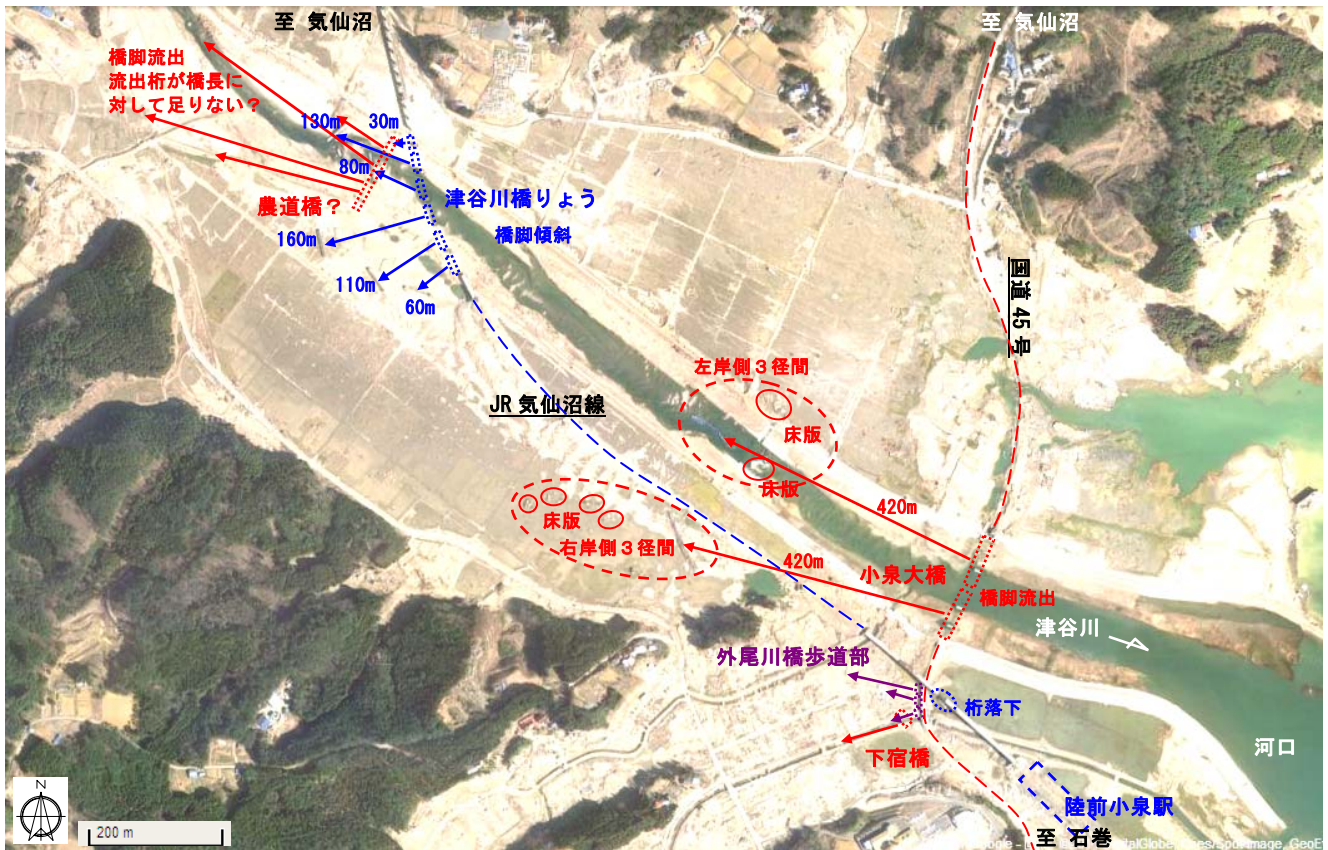
図-2 津谷川河口（南三陸町本吉町地内）付近の橋梁流出状況

図-2に南三陸町本吉町地区の津谷川河口付近の橋梁流出状況を示す。この付近では、道路橋(側歩道含む)が4橋の14径間以上、鉄道橋が2橋の7径間の上部構造が上流側に押し流され、津谷川最下流の小泉大橋では橋脚が流出、上流の津谷川橋りょうでは橋脚が損傷し柱や梁が傾斜した。現地では、この国道45号線の小泉大橋とJR気仙沼線の津谷川橋りょうを中心に撮影を行い、外観、寸法、損傷状況について詳細に調査を実施した。

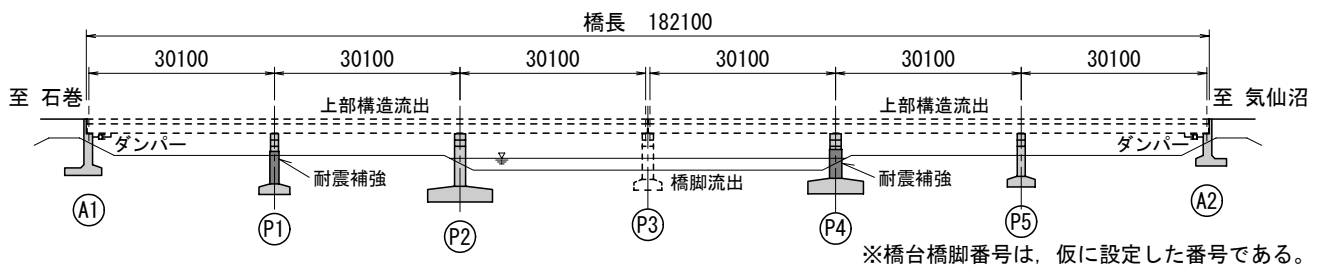
図-3 小泉大橋側面図（被災後）

文献²⁾と現地計測結果から復元した小泉大橋の側面図を図-3に、断面図を図-4に示す。上部構造は、支間長30.1mの鋼3径間連続4主桁桁が2連の計6径間であり、現地の損傷床版より床版支間が2.9mでRC床版下面に鋼板接着補強が施されていることを確認した。今回の津波により全6径間が流出し、左岸側3径間の主桁は、**写真-1**に示すように、架橋位置上流約420mの津谷川河川内に移動している。主桁の床版は完全に分離しており、**写真-2**の床版下面と上フランジ接合面の状況から非合成構造と考えられる。右岸側3径間の主桁も同様に上流約420mの右岸堤内地に移動しており、主桁と床版は完全に分離していた。

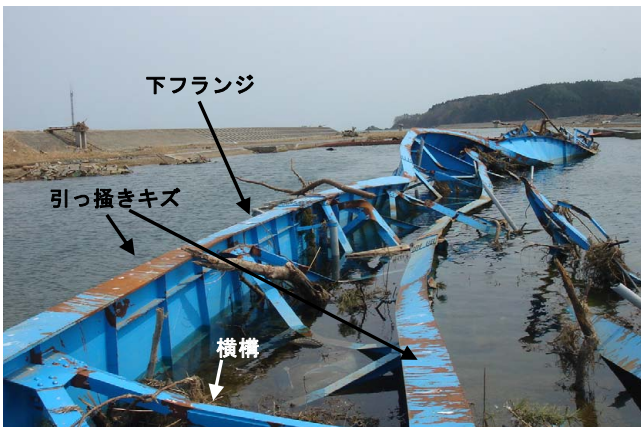
写真-1 主桁（左岸3径間分）

写真-1の左岸側3径間分の主桁は、横構の設置状況から下フランジを上にした状態である。上を向いている下フランジ下面に着目すると、橋軸直角方向の引っ掻きキズが多数存在する。また、架橋地点から主桁の移動地点間の左岸堤防状況を写真-3に示す。これを見ると、堤防河川側法肩に約300mにわたって損傷が有り、一部青色塗料の付着がある。これらのことから、左岸側主桁は下フランジ下面が堤防法肩と接触しながら上流へと移動していったと考えられる。

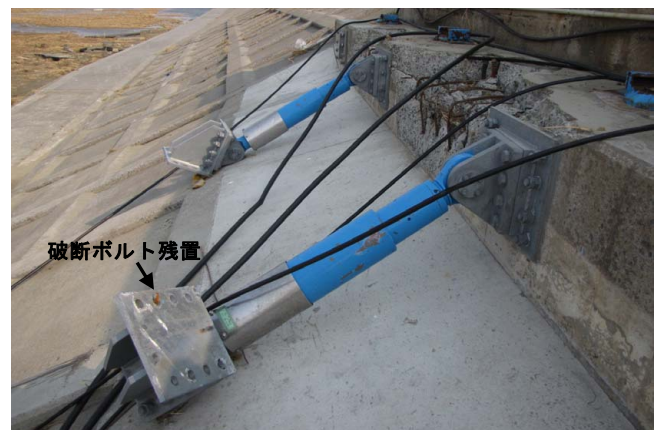
写真-4 右岸橋台側ダンパー

下部構造は、P1橋脚とP4橋脚の柱部が耐震補強実施済みで、両側橋台にダンパーが設置してある。河川中央の掛違い橋脚であるP3橋脚は、地震および津波で流出しているがその他の下部工本体には目立った損傷は見られない。流出したP3橋脚を数回に渡って右岸側左岸側より目視で捜索するが確認できなかった。写真-4は、右岸(A1)橋台に残されたダンパーである。橋台側に残されたダンパーは、図-5に示すように4本中3本であり、残った3本は主桁下フランジとブラケット接合部で切れて、使用

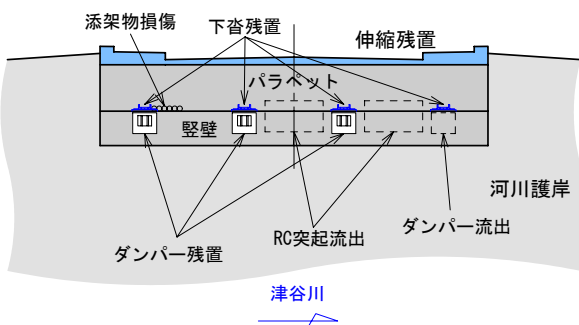
図-5 A1橋台正面図（被災後）

していたボルトが1本ブラケット側に残っていた。被災後の両橋台正面図を図-5, 6に示す。A1橋台は、下流側のダンパーが1本のみ流出し、上部工桁端部構造から落橋防止構造が設置されていたと考えられるRC突起が2箇所全て流出している。下沓については全て沓座に残っていた。A2橋台は、A1橋台と同様に下流側のダンパーが1本のみ流出し、RC突起が2箇所全て流出している。A2橋台の上流側については、河川護岸堤防の盛土流出が大きく、同じく上流側の歩道部伸縮装置や下沓が流出していた。

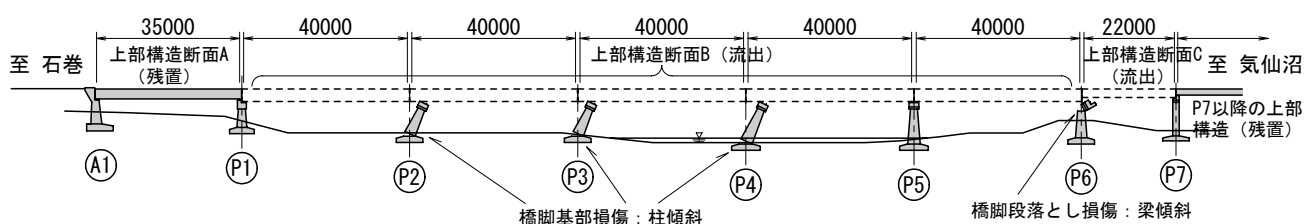
図-9 津谷川橋りょう側面図 (被災後)

津谷川渡河部の上部構造は、単純PC桁が石巻側より支間長35mが1径間、支間長40mが5径間、支間長22mが1径間の計7径間であり、支間長の違いにより断面A(L=35m)が桁高2.4mの4主桁、断面B(L=40m)が桁高3.0mの3主桁、断面C(L=22m)が桁高2.05mの2主桁構造であることを確認した。今回の地震と津波により、渡河部7径間中6径間が上流側に流出し、図-2に示すように桁移動距離は30~160mで、小泉大橋の420mに比べ距離が40%以下となっている。写真-5, 6に損傷した橋脚の状況を示す。図-9と併せて見ると、河川中央付近のP2~4は柱基部で損傷し、柱が全て上流側に傾斜している。また、堤体内のP6橋脚は、梁下約0.5mの高さで段落とし損傷しており、梁部が上流側に大きく傾斜している。写真-7, 8に流出したPC桁の状況を示す。断面B, C共に管理用の張り出し部を除いて流出後も桁形状を保持しており、写真-1の鈹桁と比較すると上部構造の剛性、特にねじり剛性が高く上部構造外形寸法を容易に計測可能であった。写真-8のP6-P7径間の上部構造は、上流側に30m程度の移動であるが、

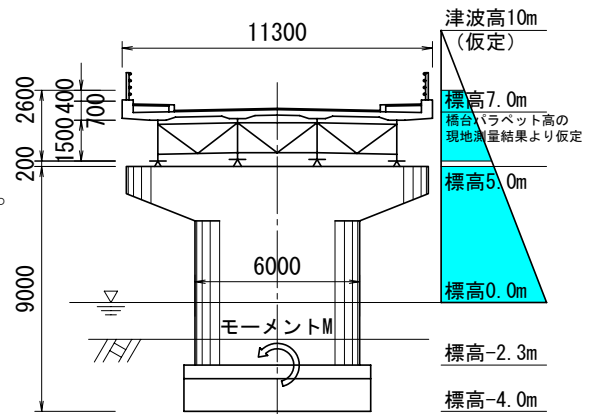
図-7 津波作用力 (P3 橋脚)

流出していたP3橋脚に関して、文献³⁾を基に津波高10mの静水圧が橋軸直角方向に作用すると仮定して柱基部での抵抗モーメントと作用力モーメントの試算を行った。柱基部の抵抗モーメントは、断面高さ6.0m×幅1.8mの小判形で、主鉄筋をSD295 D16 ctc300, コンクリートを $\sigma_{ck}=21\text{N/mm}^2$ と仮定すると、20500kN・m程度となる。また、津波作用力は簡易的に試算できるように水の重量を 10kN/m^3 で図-7に示すように標高0m以上について三角形分布と仮定し、受圧面積を上部構造が30.1m(支間長)×h2.6m, 下部構造が幅1.8m×h5.0mとする。このとき柱基部に作用するモーメントは、26000kN・m程度となり耐力の1.27倍であることから、P3橋脚は柱基部が終局耐力を超え流出する判定となる。図-8に同様の手法でP2橋脚や津波高が13mと仮定した場合の作用と抵抗の柱基部曲げモーメントもあわせて示す。沓座に残置した下沓の形状より固定橋脚と考えられるP2橋脚は、抵抗モーメントが96000kN・m程度と大きいため、仮に津波高が13mであったとしても抵抗モーメントが1.78倍大きく流出しない判定となる。

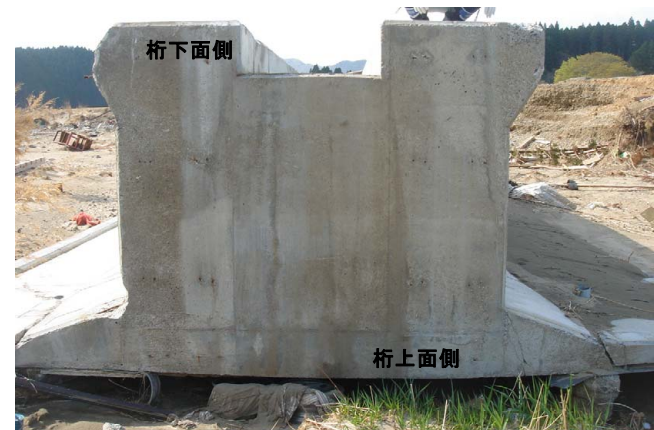
写真-8 上部構造断面Cの流出桁

上下逆さとなった状態である。

写真-6に示すP6橋脚は、梁が傾斜しており沓座面の状況が容易に確認できたため、図-11にP6橋脚掛け違い沓座面の詳細を示す。断面Bの3主桁であるP5側は、下沓が3個全て残っているがサイドブロックが6箇所全て流出している。また、上流側の下沓の沓座モルタルが一部損傷している。断面Cの2主桁であるP7側は、鋼材による支承補強が施され、主桁下面位置で主桁内に埋め込まれている上沓のアンカーが破断しており、写真-8の桁下面でも破断アンカーを確認した。P7側支承には、沓両端部に座金が1箇所ずつ計4箇所設置されていたと考えられるが、そのうち下流側支承の上流側座金1箇所が流出している。支承以外では、上流側でコンクリートかぶり部が切欠き損傷しており、P5側の上部構造流出に伴い衝突した痕跡と考えられる。

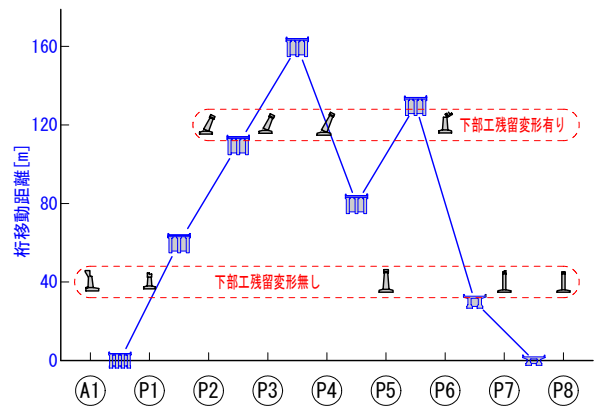
図-12 桁移動距離と下部工損傷の関係

津谷川橋りょうは、全て単純桁であるため、上部構造とそれを支える下部工の関係が単純であることから図-12に図-2に示した各桁の移動距離と下部工の残留変形有無の関係を示す。図中に示す下部工のうち、P1～P6橋脚が河川内の下部工であり、P5橋脚を除いて柱および梁部に残留変形がある。これに桁移動距離を重ねると、河川中央部のP2～P6径間の桁移動が大きく、河川内の橋梁には堤内地に比べ大きな津波力が作用したと推定され、桁移動距離と下部工損傷には、正の相関関係があると考えられる。
