変状事例にもとづくPC橋の維持管理方法の提案

中日本高速道路(株) 正会員 工修 ○寺田 典生
 (株) 高速道路総合技術研究所 正会員 工修 青木 圭一
 (株) 高速道路総合技術研究所 正会員 野島 昭二
 (株) 高速道路総合技術研究所 工修 宮永 憲一

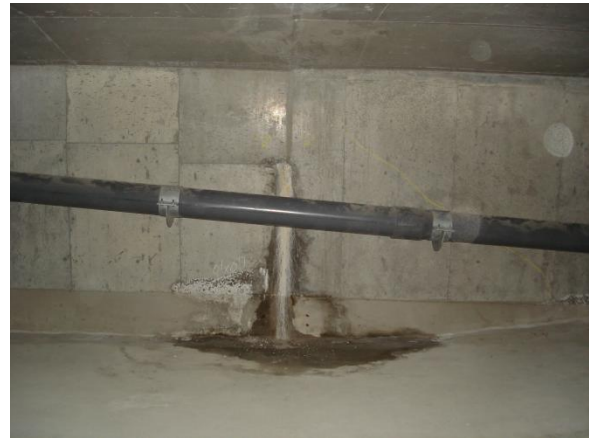
- ② 連続合成桁の一次床版と二次床版の継目からの水の浸入による、床版下面の漏水、水しみ、ひび割れ、剥離、鋼材腐食など（写真-2）
- ③ 合成桁の床版への水の浸透による、床版下面の水しみ、ひび割れ、錆汁、剥離など
- ④ 伸縮装置、壁高欄遊間からの漏水による、主桁端部の水しみ、ひび割れ、剥離、鋼材腐食など
- ⑤ 合成桁の主桁と床版の打継目部からの水の浸入による、主桁の漏水、水しみ、エフロレッセンス、鋼材腐食など
- ⑥ 開口部やあと埋め部の打継目からの水の浸入による、主桁や床版、横桁の漏水、水しみ、エフロレッセンス、剥離、鋼材腐食など
- ⑦ 排水システムの損傷箇所からの漏水による、主桁や床版、下部工の水しみ、ひび割れ、剥離、鋼材腐食など
- ⑧ 排水管の損傷箇所や伸縮装置、および遊間からの漏水による、検査路の腐食、および孔食
- ⑨ 張出し架設箱桁継目からの水の浸入による、張出し床版の漏水、水しみ、エフロレッセンスなど
- ⑩ 施工時のプレストレス力などの外力作用による、定着突起部のひび割れ
- ⑪ 施工時の外力作用などによる、張出し架設工法による箱桁の主桁ウェブの橋軸方向のひび割れ
- ⑫ 地震時の外力作用により、主桁と橋台のパラペットが衝突したことによる主桁端部のひび割れ
- ⑬ 車両衝突の外力作用による、主桁下フランジ部の欠け
- ⑭ 施工時の締固め不足による、主桁下フランジ部の豆板（ジャンカ）
- ⑮ 伸縮装置または壁高欄遊間からの漏水による、支承部の鋼材腐食など
- ⑯ 地震時の外力作用、および設計施工時の配慮不足による、支承のサイドブロックの破損
- ⑰ 伸縮装置、または壁高欄遊間からの漏水による、下部工の水しみ・ひび割れ・剥離・鋼材腐食など、一部の下部工にはアルカリシリカ反応（ASR）による劣化も確認

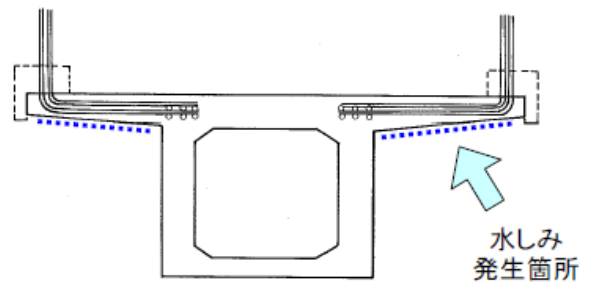
水しみとは, コンクリート中を透過した水によりコンクリートが飽水した状態のことである。水しみは, 床版上面からの水の浸透や, シース内のグラウト充填不足箇所への漏水, 束ねたグラウトホース周囲の伝い水, ハンドホルの滞水などが主な原因であり, コンクリート表面が濡れ色を呈する。凍結防止剤を散布している場合, 浸透水中に塩化物イオンが含まれるため, 水しみの表面での乾燥により塩分が濃縮され塩害となる。また, 張出し架設工法や押し出し架設工法により施工された箱桁橋において, ウェブや下床版に水しみが確認された場合は, グラウトホースの配置に着目すべきである。過去に, せん断PC鋼棒も含め, これらのグラウトホース数本を束ね, 図-1に示すように地覆下まで横引きして配置する方法が多用された時期があった。

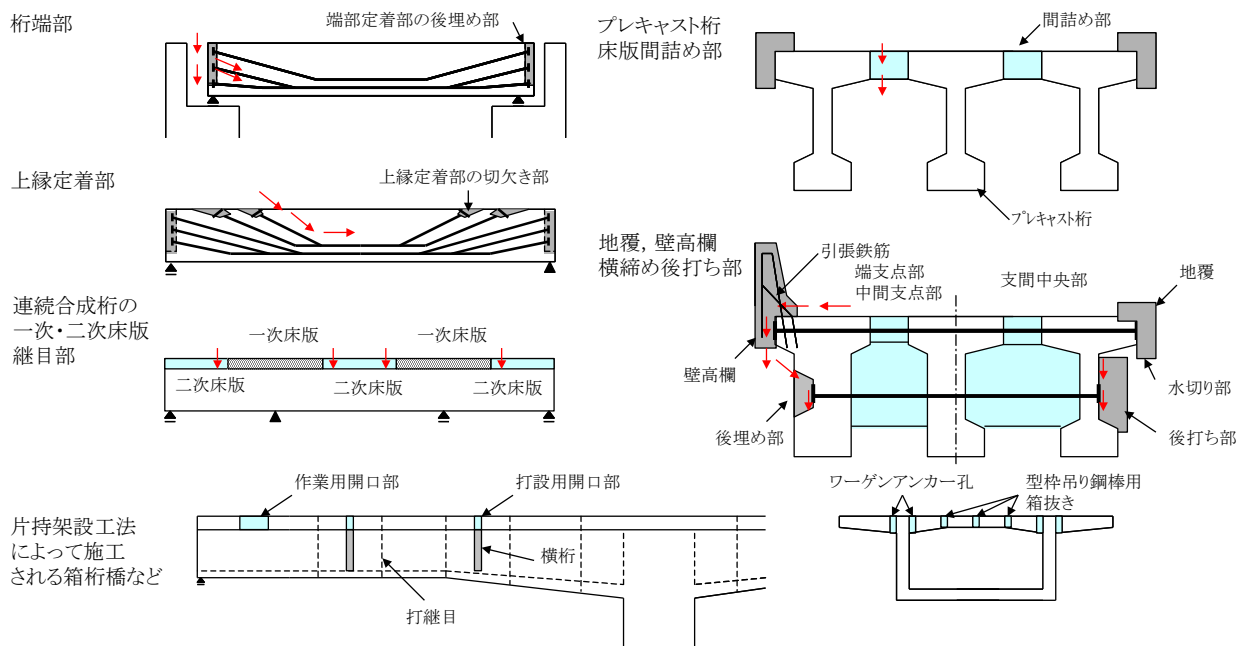
図-2 水の浸入経路に着目した点検個所の例

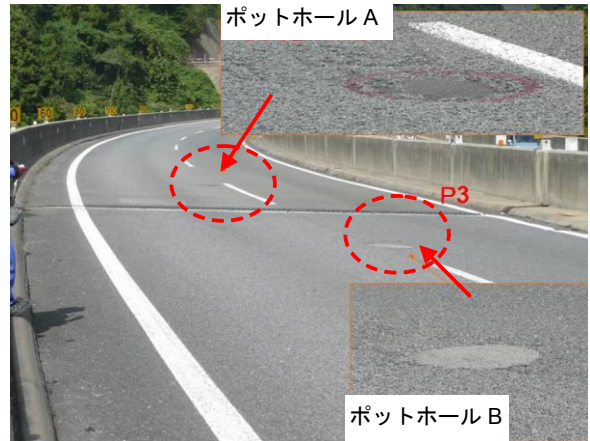
写真-3 橋梁区間で発生したポットホール
