## 軸方向ひび割れが生じたプレストレストコンクリート橋の調査

(独)土木研究所構造物メンテナンス研究センター 正会員 ○青柳 聖  
 (独)土木研究所構造物メンテナンス研究センター 木村 嘉富  
 (独)土木研究所構造物メンテナンス研究センター 花井 拓  
 前(独)土木研究所構造物メンテナンス研究センター 中島 道浩

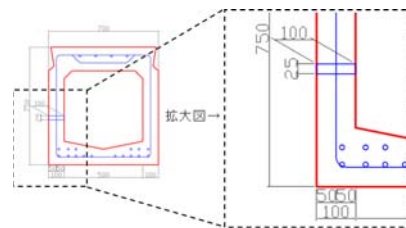
図-1 A 橋配筋概要図

ひび割れ先端がコア内にとどまっていることが確認できたひび割れの深さは、A橋で52~58mm、B橋で72~106mmであった。ひび割れ深さは、図-1および図-2に示す配筋概要図から、A橋、B橋ともに概ねせん断補強鉄筋位置までであった。

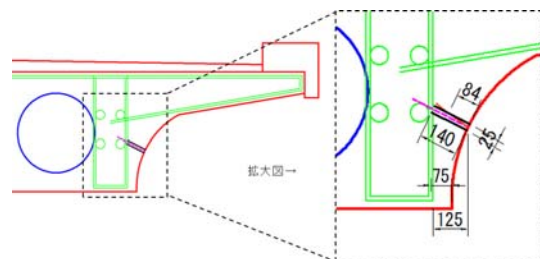
図-2 B 橋配筋概要図

B橋で大きなひび割れが確認された原因としては、図-2に示すようにハンチ部に沿った鉄筋が配筋されておらず、拘束が小さいためひび割れが大きく発生したと考えられる。

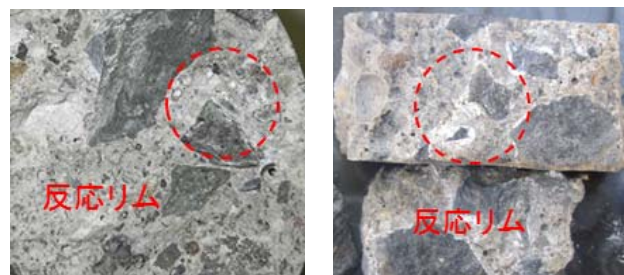
写真-1 コア表面 (左 : A 橋, 右 : B 橋)

採取したコア表面(写真-1)の目視調査を行った。A橋、B橋ともにASRの特徴である粗骨材周辺の反応リム、白色の滲出物を確認した。

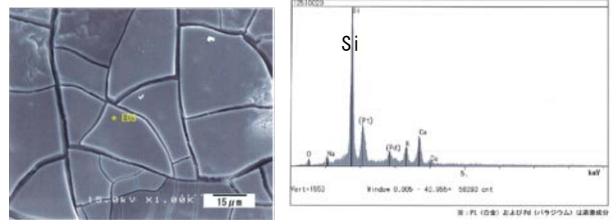
写真-2 二次電子像

したA橋のコアを用いて、実体顕微鏡，走査顕微鏡(SEM)観察，エネルギー分散型X線装置(EDS)による定性分析を実施した。実体顕微鏡から，粗骨材の多くに反応リム，白色および透明な滲出物，骨材粒子のひび割れを確認した。透明な滲出物が認められた骨材粒子の二次電子像(写真-2)より，ASR生成物の典型的な形態を確認した。滲出物はゼリー状であり，定性分析結果(図-3)より，Si(ケイ素)を主成分とした他，Ca(カルシウム)，K(カリウム)，Na(ナトリウム)を含むことから，ASRにより生成したゲルと判断した。

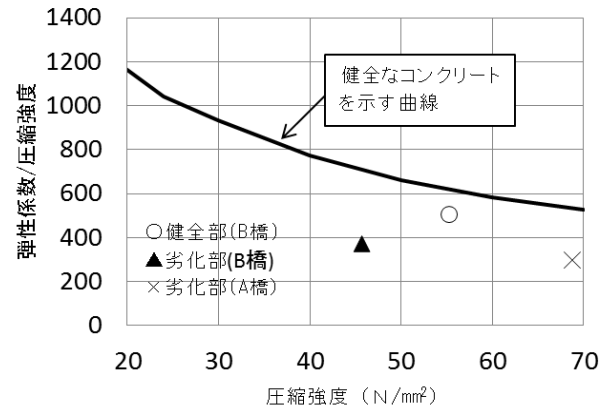
図-4 圧縮強度-静弾性係数

静弾性係数の低下を確認する目的で圧縮強度試験を実施した。圧縮強度-静弾性係数の関係を図-4に示す。A橋・B橋の劣化部(ひび割れ発生付近)にて，圧縮強度に比して静弾性係数の低下を確認した。静弾性係数の低下は，ASRによる微細ひび割れによるものと考えられる。

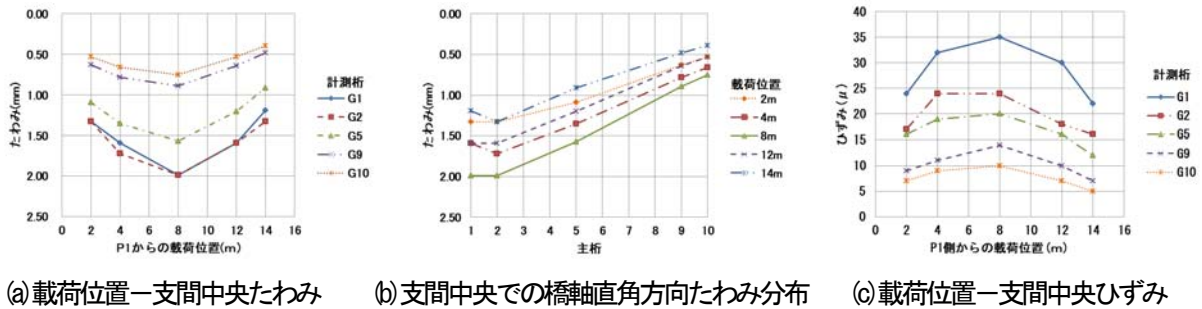
図-6 G1 側荷重時のたわみと下面ひずみ

G1側載荷時における8m位置でのG1桁とG2桁のたわみと下面ひずみについては，最大たわみが同程度なのに対して，G1桁の下面ひずみはG2桁に対して約1.5倍大きくなった。G10側載荷時における8m載荷位置でのたわみと下面ひずみについては，最大たわみ，下面ひずみともにG10桁の方がG9桁より若干大きい傾向となったが，G1桁とG2桁については，たわみは同程度なのに対して，下面ひずみではG1桁が若干大きくG1側載荷時と同様な傾向であった。また，G1桁とG10桁側面のひずみ分布からは，G1桁で桁側面に発生した軸方向ひび割れを挟んだ位置を境として，平面保持の特性が失われつつある傾向が見られた。

G1桁の下面ひずみがG2桁よりも大きいことに着目すると，G1桁の断面剛性がG2桁よりも低下してい

たことが想定されるが、一方でG1桁とG2桁のたわみは同程度であることから、G2桁が重ね梁の状態に近い挙動を示した可能性も考えられる。
