## 東日本大震災で被害を受けたPC橋の復旧工事 — 笠石高架橋 —

本報告は笠石高架橋の損傷状況を報告するとともに、ジャッキアップによる主桁位置復旧工・支承取替え工を中心とした復旧工事の報告を行うものである。

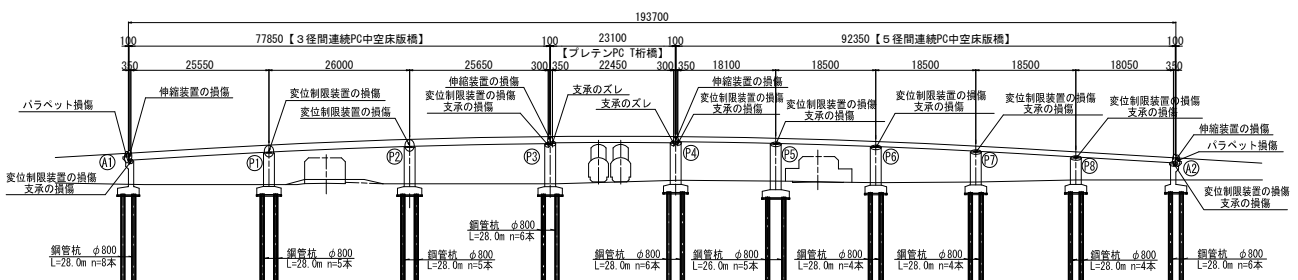
図-1 笠石高架橋 損傷状態図

笠石高架橋は単純プレテンションT桁橋による跨線部と3径間および5径間のPC中空床版橋によるアプローチ部からなる跨線橋であり、平成5年から～平成7年にかけて竣工した橋梁である。平成2年2月版の道路橋示方書に準じて耐震設計がされていると考えられ、その後の耐震補強は行われていなかった。図-1に笠石高架橋の損傷状態図を示す。

前述の変位制限装置が機能しなくなり、上部工を拘束する機能が果たせなくなったため、地震動により中空床版橋部は橋軸方向・橋軸直角方向にそれぞれ移動している。P2 橋脚支点およびP6 橋脚支点を中心として回転しており、伸縮装置部での直角方向のずれは最大で約90mmとなっていた。また、橋軸方向にはA1～P3 径間で10mm、P4～A2 径間で40mm程度の移動があったと見られる。

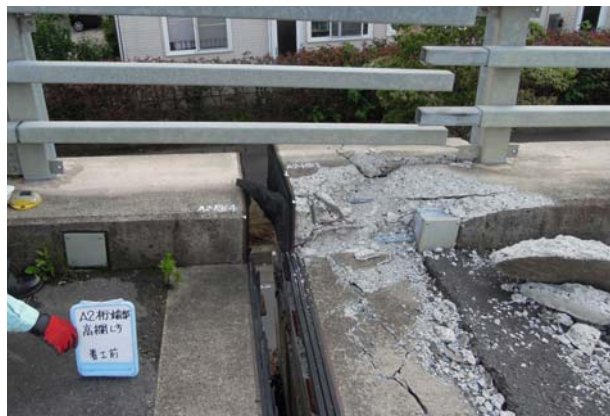
桁端部は、橋軸および直角方向の想定を超える主桁の移動により橋台と激しく衝突し、これに伴い伸縮装置も損傷していた。写真-2に伸縮装置の損傷状況を示す。

写真-2 伸縮装置の損傷 (A2 橋台)

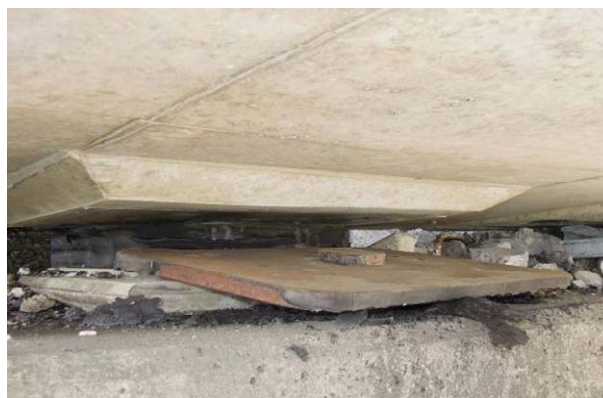
本橋の支承は中空床版橋部はリング沓、T桁部はパッド型ゴム支承であった。中空床版橋のリングプレートタイプのゴム支承はとくに端支点部において激しい支承の損傷がみられた。写真-3に示すようにゴム支承がせん断力により切断され、補強鋼板が突出した事例が数カ所で見られた。中間支点部では6割程度の支承にせん断による亀裂が生じたが、破壊に至るほどの損傷は見られなかった。また、T桁部のパッド型支承ではいくつかの支承でズレがみられた。

写真-3 支承の損傷

当初の計画では支承の損傷の程度が不明であったため、損傷した支承はソールプレート（上沓）も含めてすべて交換する計画としていた。しかし支承撤去後に確認したところ、すべての支承についてソールプレートには損傷が見られなかったため、主桁に必要以上の損傷を与えないよう、ソールプレートは取り外さずに、そのまま使用することとした。支承はすべての支承が損傷しているわけではなく、損傷の見られない支承もあったが、ジャッキアップによってすべての支承のせん断キーが外れてしまうため、ジャッキダウン時にすべての支承のせん断キーを同時にはめ込むことは困難であった。そのため、損傷していない支承も含め、すべての支承のベッドプレートを撤去し、再度支承を取り付けることとした。交換した支承はA1～P3径間で全8箇所中4箇所、P4～A2径間で全12箇所中9箇所である。残りの箇所の支承は取り外して点検し損傷が無いことを確認したうえで、再利用した。支承の下側をウォータージェット工法にて約150mmをはつり取り、アンカーボルトを切断した。そして、ゴム支承、ベッドプレートを取り付け、補強鉄筋を組み立てたのち、無収縮モルタルを打設した（図-2）。なお、アンカーボルトは一般的な長さのアンカーボルトの配置が不可能なため、スタッドジベルを必要本数配置している。

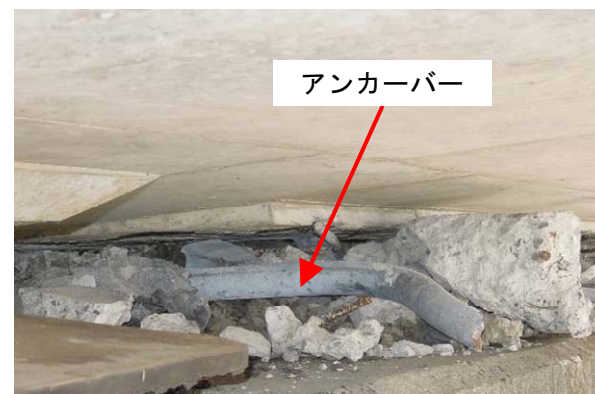
中空床版橋部の各支点に設置されたアンカーバーはその多くが破断や変形などの損傷を受けており、とくに連続桁の桁端部に近いほど損傷が激しい(写真-4)。

写真-4 変形したアンカーバー

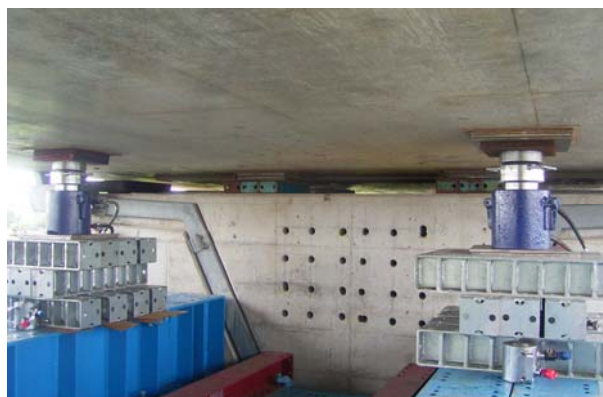
写真-5 鉛直ジャッキ

主桁のジャッキアップは橋脚前後に組み立てたベント上に配置された鉛直ジャッキによって行った。鉛直ジャッキは端支点部は左右に2台、中間支点は橋脚の両側左右に4台を配置した。ジャッキの能力は設計反力の150%以上として、A1～P3径間では2000kN型ジャッキを12台、P4～A2径間では1000kN型を20台使用した（写真-5）。ジャッキの制御は、6～8台のジャッキが接続された3台の電動ポンプユニットを1箇所の集中制御盤室にて制御した。集中制御室を写真-6に示す。ジャッキアップ量の計測は、各橋脚の両側に設置したリニアエンコーダ（変位計）により、リアルタイムに計測し、集中制御室で随時モニタリングできるシステムとした。ジャッキアップにあたっては、基本的にジャッキアップ量による管理を主とし、鉛直ジャッキ反力を同時に確認しながら、最大で10mmずつのジャッキアップを行った。鉛直ジャッキ反力の管理はベントによる支点パネの影響を大きく受けることなどを考慮し、各橋脚ごとに設計反力の±20%を管理値とした。実測した反力の設計値とのずれは最大で約14%であった。最終的なジャッキアップ量は支承のせん断キーが外れて、破損した支承が取り出せる高さとして50mmに設定した。

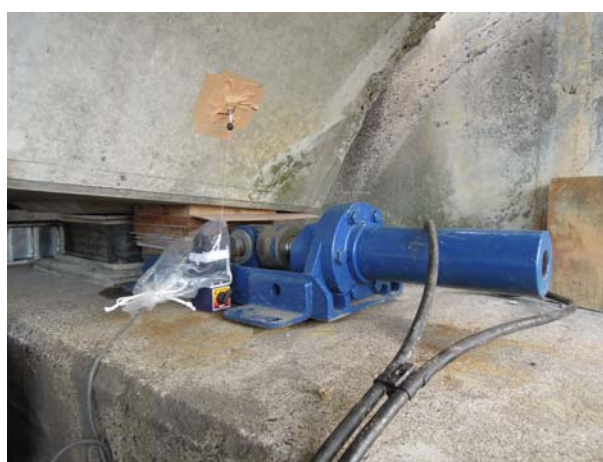
写真-7 スライド装置および水平ジャッキ

端支点部の外ウェブの下側にスライド装置を設置し、その上に主桁を仮置きすることで、反力を移行し水平ジャッキ（500kN型）によって水平力を加えた（写真-7）。中間支点部にはベント上の鉛直ジャッキの下にスライド装置を設置し、必要に応じ水平ジャッキにて補助を行った。横移動時は各橋脚ごとに橋軸直角方向の移動量を測定し、主桁に橋軸直角方向の変形が生じていないことを確認しながら移動を行った。

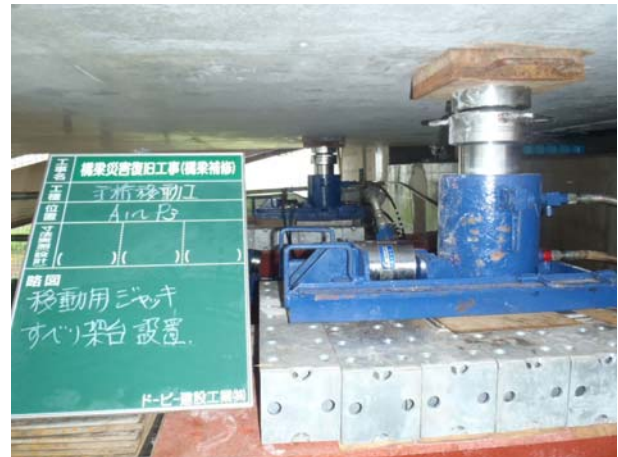
写真-8 スライド装置上の鉛直ジャッキ

主桁の横移動後、一度主桁を橋脚上に仮置きしたうえで、スライド装置の向きを橋軸方向に再セットし、主桁の縦移動を行った。縦移動は各橋脚のスライド装置に設置した水平ジャッキにより行った（写真-8）。A1～P3径間は500kNジャッキを12台、P4～A2径間は20台使用し、各橋脚ごとに移動量を
