橋軸方向ひび割れが生じたプレストレストコンクリート撤去橋の載荷試験

(独) 土木研究所 構造物メンテナンス研究センター 正会員 ○青柳 聖
 (独) 土木研究所 構造物メンテナンス研究センター 正会員 木村 嘉富
 (独) 土木研究所 構造物メンテナンス研究センター 和田 圭仙
 本州四国連絡高速道路(株) (元(独)土木研究所) 花井 拓

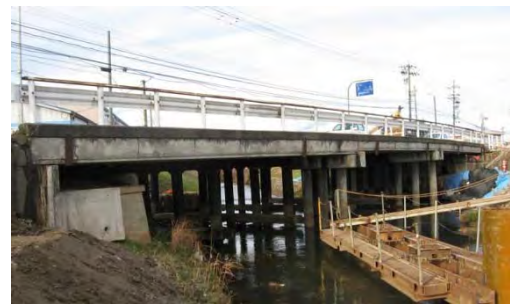
写真-1 橋梁全景(左:A2橋台)

対象橋梁は、単純PCプレテン床版橋の3連で、竣工後33年が経過し河川改修にともなう架替により撤去された橋梁である。橋梁位置図を図-1、橋梁概要を表-1、橋梁状況を写真-1、橋梁一般図を図-2に示す。2008年(平成20年度)の橋梁定期点検では、各径間ともに桁下面で桁にそった橋軸方向のひび割れや橋面からの雨水等の進入が疑われる漏水・遊離石灰等の損傷が報告されている。

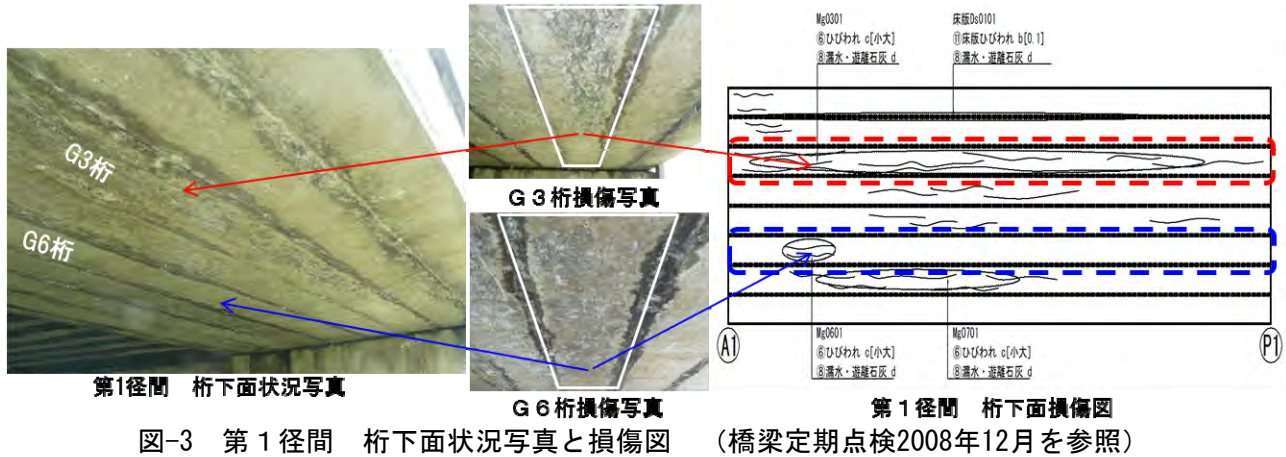
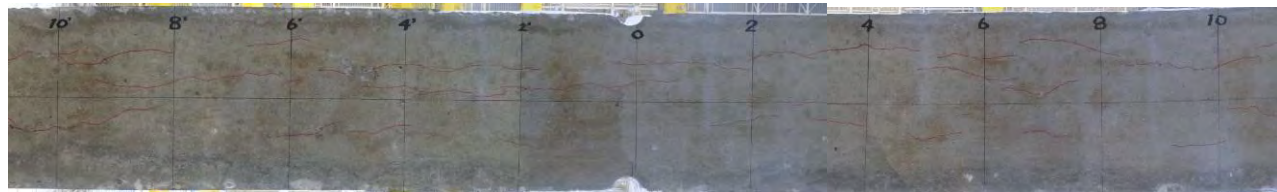
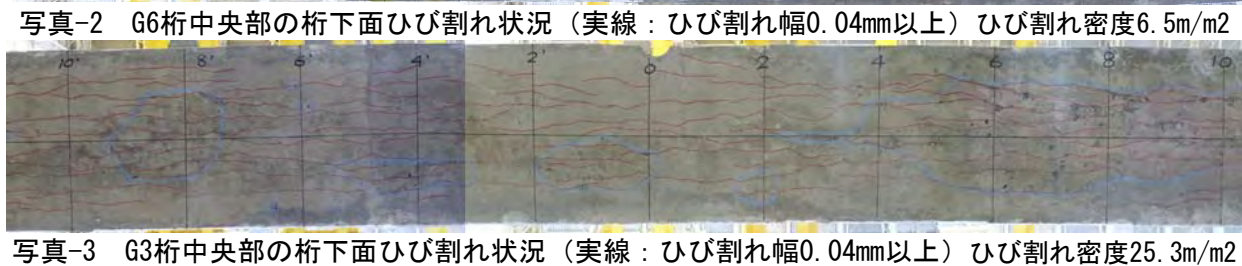
2008年の橋梁定期点検における第1径間の桁状況写真および損傷図を図-3に示す。また、撤去後のひび割れ調査における桁中央付近の桁下面ひび割れ状況を写真-2 (G6桁), 写真-3 (G3桁)に示す。今回の载荷試験では、ひび割れ性状の違いによる耐荷力を確認するため、第1径間より桁下面にひび割れの少ないG6桁 (ひび割れ密度6.5m/m²) とひび割れが多いG3桁 (ひび割れ密度25.3m/m²) の2本の桁を活用するものとした。

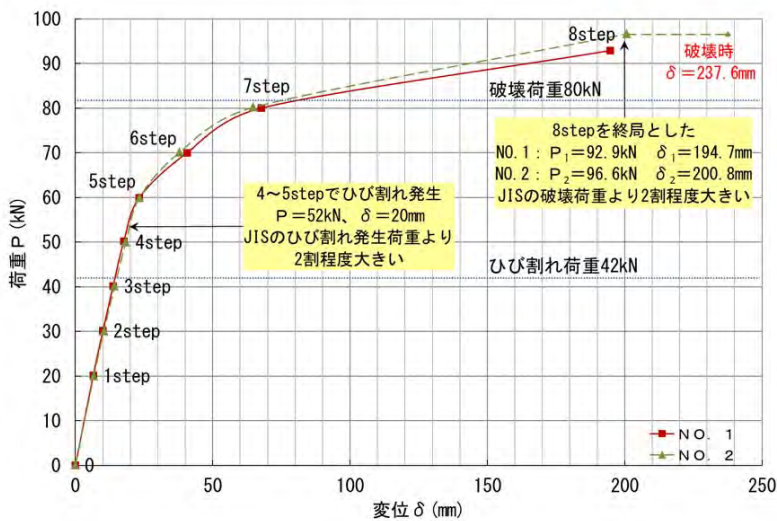
図-6 曲げ載荷試験結果 (荷重-変位)

図-6より、NO.1、NO.2でのひび割れ発生荷重および曲げ破壊荷重には大きな違いは認められず、JIS A5319-1963におけるひび割れ発生荷重 (42kN) および曲げ破壊荷重 (80kN) に対して、ともに2割程度大きい結果となった。

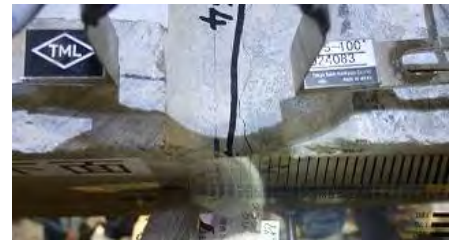
载荷試験体は、桁下面で比較的ひび割れが少ないG6桁をNO.1、ひび割れが多いG3桁をNO.2としたそれぞれの試験体における荷重 (P) -変位曲線 (δ) を図-6に示す。また、NO.2におけるひび割れ発生状況として、曲げひび割れ発生時を写真-4に、終局直前を写真-5に示す。

写真-4 ひび割れ発生時 (幅 0.08mm)

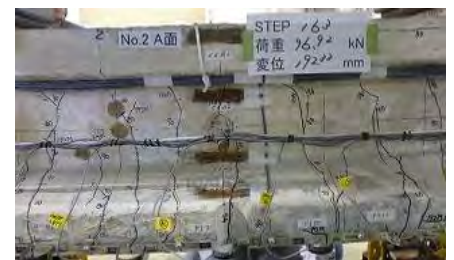
写真-5 終局直前 (幅 1.5mm)

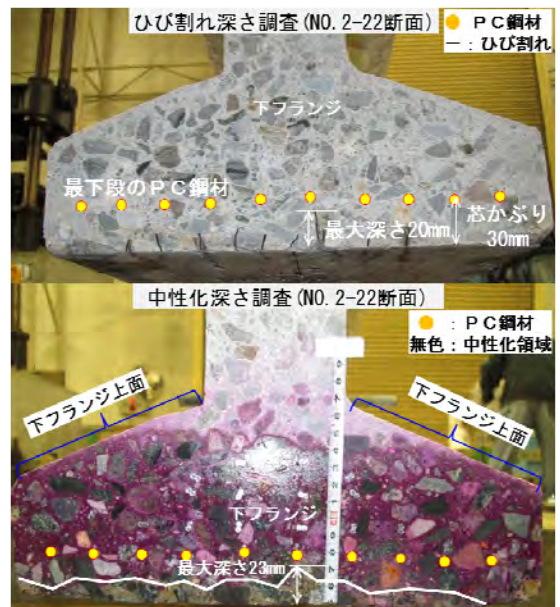
写真-6 切断面状況

橋軸方向ひび割れ深さおよび中性化深さ調査結果は、NO. 1およびNO. 2ともにPC鋼材位置までは達していなかった。代表して橋軸方向ひび割れが最大深さ20mmとなったNO. 2-22切断面状況を写真-6に示す。写真-6における中性化領域は、橋軸方向ひび割れが集中した箇所にて広がりが認められ、最大ひび割れ深さ付近での中性化深さは23mmであった。ただし、中詰めコンクリートと接した下フランジ上面での中性化の進行は認められなかった。

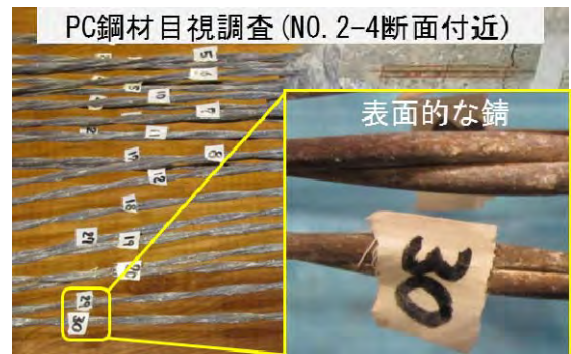
写真-7 鋼材状況

ひび割れ調査箇所における桁切断面の状況からは、PC鋼材とコンクリートとの付着切れを示すような空隙や緩み等は認められなかった。また、載荷試験時に曲げひび割れが卓越した桁中央部をはつりPC鋼材を露出させた状況 (写真-7)からは、PC鋼材の一部分に表面的な錆が認められる程度で、腐食による大きな断面欠損や破断を生じた箇所は認められなかった。桁端部から採取したPC鋼材片にて鋼材引張試験を実施した結果を表-3に示す。引張荷重(25.5kN以上)および伸び性能(3.5%以上)から、PC鋼材としての

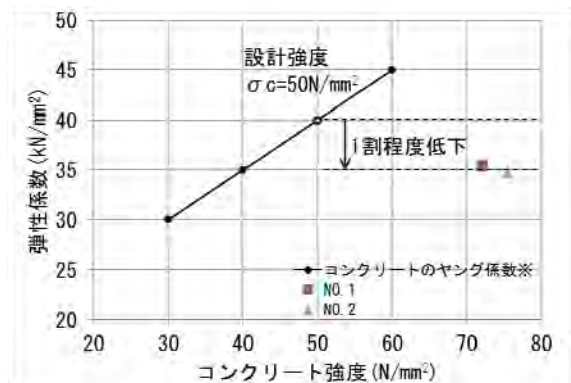
図-7 圧縮強度と弾性係数

コンクリート圧縮強度および弾性係数試験の結果を図-7に示す。設計時のコンクリート圧縮強度50N/mm²に対して、70N/mm²以上と十分な圧縮強度を有していた。しかしながら、設計時のコンクリート圧縮強度50N/mm²における弾性係数に対しては、1割程度低下していた。

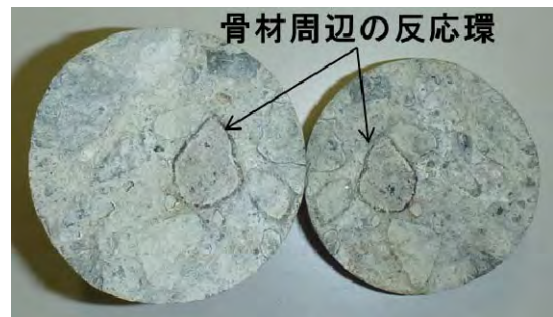
写真-8 コア破断面状況

桁ウェブより採取したコア破断面 (写真-8) より、骨材周辺の反応環や骨材の割れが認められたことから、ASRが考えられた。そこで、採取した試料にて、JCI-DD2法、カナダ法、デンマーク法による促進養生試験を実施した。促進養生試験の結果 (表-4)、膨張率は、いずれも各判定基準に対して、無害または膨張性なしと判定された。
