複数の鉄筋破断が生じたASR劣化構造物の特性分析

九州工業大学
九州工業大学 正会員 Ph.D. 幸左 賢二
住友大阪セメント(株) 上原 伸郎
富山県 博(工) 大代 武志

Key words : ASR, Structure, Breaking of reinforcing bars

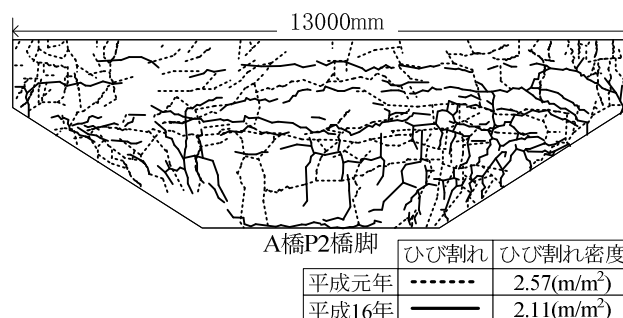
図-2 ひび割れ損傷状況

D 橋梁の P2 橋脚で、平成元年と平成 16 年に確認されたひび割れ観察結果を併せて図-2 に示す。図より、水平、鉛直方向共に顕著なひび割れが観察され、幅 0.2mm 以上を対象としたひび割れ密度は、平成元年時で 2.57m/m^2 、補修後 15 年経過時（平成 16 年）の調査では、表面被覆上からではあるが、 2.11m/m^2 のひび割れ密度が算出された。また、平成 13 年に行われたデンマーク法による促進膨張量試験では、0.4%に満たないものの不明確(0.19%, 0.26%)の判定がなされていることなどを勘案すると、D 橋では、補修後も ASR による劣化が進展していたと考えられる。

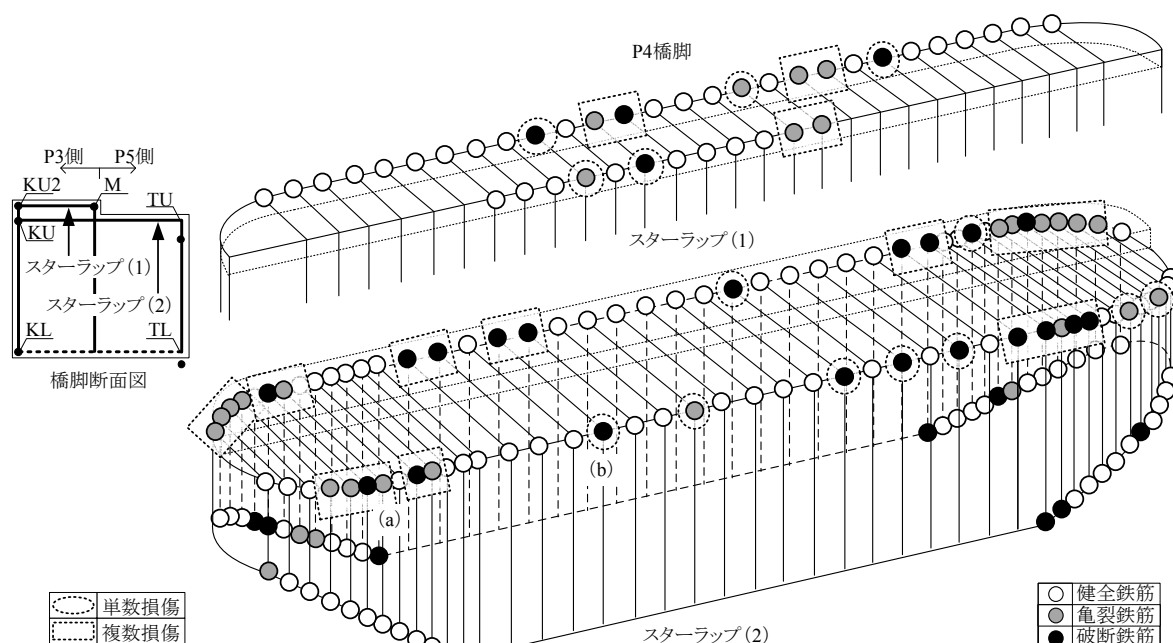
図-3 隅角部の鉄筋損傷状況

図-3 に P4 橋脚隅角部の鉄筋損傷状況を示す。図中の丸プロットは、P4 梁部からはつり出した鉄筋の目視観察による結果を基に区分しており、破断が確認された鉄筋を破断鉄筋、亀裂が確認された鉄筋を亀裂鉄筋、亀裂が確認出来なかった鉄筋を健全鉄筋としている。図に示すように、梁上部では、調査本数 128 本に対し、破断鉄筋の合計本数が 24 本、亀裂鉄筋の本数が 26 本であり、全体の 4 割の鉄筋で損傷を生じていた。損傷状況の特徴として、単独で損傷を生じている箇所は 14 箇所、連続で 2 本以上損傷している箇所は 12 箇所を確認された。

以上のことから、P4 橋脚における鉄筋損傷を 2 つのパターンに分類した。1 つは、図-3(a)に示すように、破断鉄筋周辺の連続した鉄筋に破断や亀裂が進展しているケース（以後、複数損傷）、もう 1 つは、図-3(b)に示すように、破断や亀裂が生じた鉄筋の隣に配筋された鉄筋が損傷していないケース（以後、単数損傷）である。

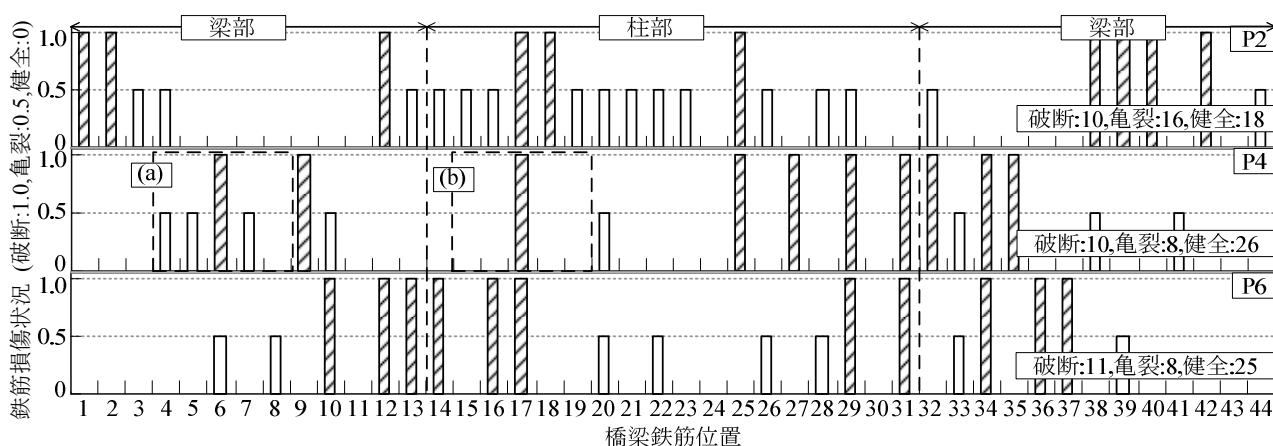
図-4 鉄筋損傷状況

図-4 に P2, 4, 6 橋脚の隅角部 TU に配筋された 44 本の鉄筋を対象に、目視観察によって鉄筋の損傷状況を調査した結果を示す。破断鉄筋の本数は、P2 で 10 本、P4 で 10 本、P6 では 11 本であった。図より、全ての橋脚で単数損傷と複数損傷の 2 つの損傷パターンが確認された。ここで、各隅角部の

損傷度を比較するために、健全鉄筋を 0.0、亀裂鉄筋を 0.5、破断鉄筋を 1.0 と数値化し、隅角部の損傷度を算出した。調査の対象とした P2, 4, 6 橋脚 TU 隅角部の損傷度は、P2 で 0.41, P4 で 0.38, P6 では 0.33 となり、同程度の損傷度であった。破断位置についても、支承反力が集中する梁部などで特定の位置に鉄筋破断が集中するような傾向は認められなかった。

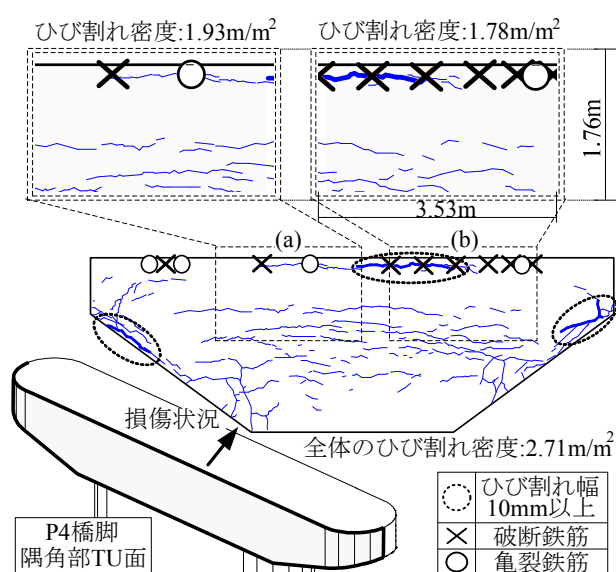
図-5 ひび割れ状況と鉄筋損傷状況の比較 (P4)

図-5 に P4 橋脚梁側面のひび割れ損傷状況を示す。なお、図中(a), (b)は、鉄筋損傷度の相違する 2 箇所を代表例として拡大図で示している。

図に示すように、梁側面中央部では、水平方向のひび割れが卓越しており、そのひび割れ密度は 2.71m^2 となっていた。一方で、隅角部拡大箇所(a), (b)の範囲では、それぞれ 1.93 , 1.78m^2 が算出され、損傷鉄筋近傍でひび割れ密度が大きくなるような傾向は認められなかった。また、損傷度が異なる(a)と(b)のひび割れ密度は同程度である。次いで、ひび割れの幅が特に大きいものに着目すると、梁上部隅角部の 1 箇所、梁下縁隅角部の 2 箇所において幅 10mm 以上が確認されている。上部で幅の大きなひび割れは、図中拡大箇所(b)と合致していることから、内部の鉄筋損傷が著しい場合は、コンクリート表面に特徴的な幅を有するひび割れが生じる場合があると考えられる。

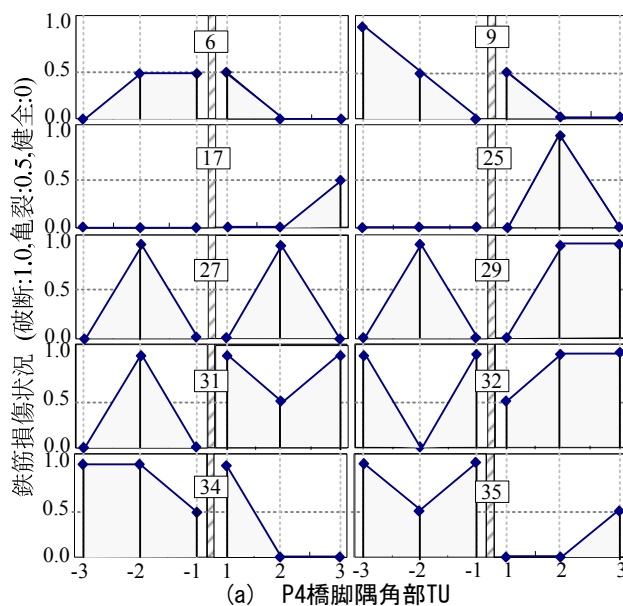
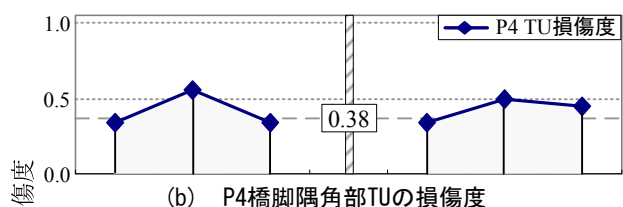
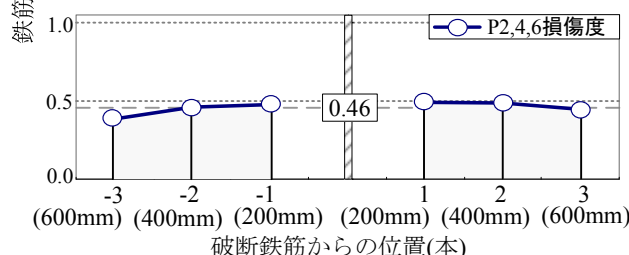
図-7 破断鉄筋周辺の損傷状況

図-7 に破断鉄筋周辺の損傷状況を示す。(a)は、P4 橋脚の隅角部 TU について、全ての破断鉄筋(10 本)を対象に、損傷状況をグラフ化した結果を示す。同図に示した四角囲みの数値は、図-4 の横軸に示した鉄筋番号と対応している。(b)は、P4 橋脚隅角部 TU を対象に破断鉄筋からの位置ごとで損傷度を算出した結果を示す。損傷度とは、横軸(-1)の位置で、10 本中、6 本が健全鉄筋、2 本が亀裂鉄筋、2 本が破断鉄筋とすると、合計値 $3.0(0 \times 6 + 0.5 \times 2 + 1 \times 2)$ を本数 10 で割った値である 0.3 を損傷度としている。(c)は、P2, 4, 6 橋脚の隅角部 TU, KU を対象に、(b)と同様にして、平均損傷度を算出した結果を示す。

図(a)に示した具体例として、破断鉄筋両隣の鉄筋 1 本ずつ(合計 20 本)の損傷状況を示すと、健全が 11 本、亀裂が 5 本、破断が 4 本となっている。すなわち、破断鉄筋の隣では、むしろ健全鉄筋が多く分布していることが分かる。次いで、図(b)，(c)を見ると、1 つの隅角部、3 つの橋脚での平均ともに、破断鉄筋両隣の 3 本までの範囲で破断鉄筋を基点とし、周辺に損傷が拡大するような傾向は認められない。このことから考えると、複数の鉄筋が破断した現象は、鉄筋破断による応力の再分配だけでは説明できないと思われる。

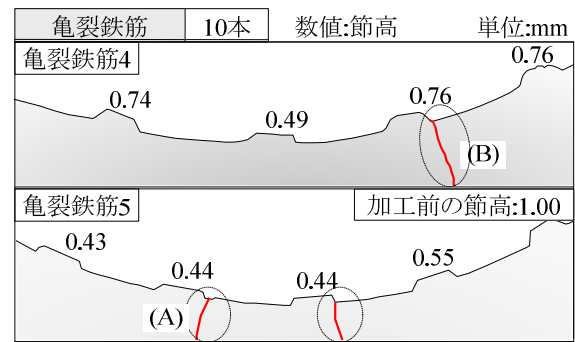
(a) P4 橋脚隅角部 TU 亀裂鉄筋

図-9 に P4 橋脚隅角部 TU の (a) 亀裂鉄筋と (b) 健全鉄筋の形状を示す。また、それぞれの節について、節高を計測した結果を節上部に示す。なお、図中には、代表例として、亀裂鉄筋と健全鉄筋で 2 本ずつ示している。

図より明らかなように、亀裂鉄筋と健全鉄筋の節形状には、明確な違いは認められなかった。また、亀裂鉄筋の亀裂発生位置は、(A) 節高の小さい位置で多く発生しているが、(B) 節高の大きい位置でも亀裂が発生していたことが確認された。

既往の研究³⁾によって、曲げ加工時に節がめり込むことで、節の付け根に初期亀裂が発生し、ASR 劣化による膨張によって、亀裂が進展することで、鉄筋は破断に至ることが明らかとなっている。今回の鉄筋でも節の付け根部分に亀裂が集中する現象は同様であるが、加工前後で節高の変化量が小さいことが確認された。したがって、次節では、曲げ加工時の節形状変化に着目した分析を行う。

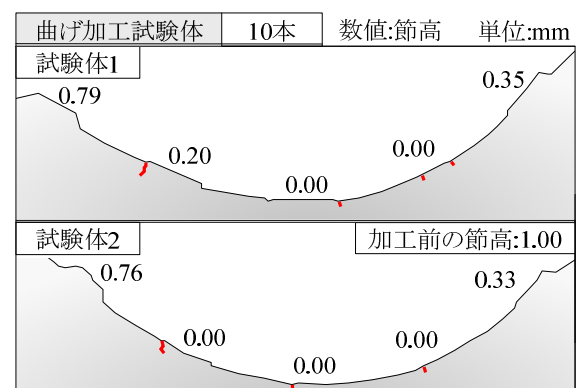
図-11 曲げ加工を行った鉄筋の形状

図-11 に鉄筋形状の調査結果を示す。また、図-9 と同様に節高の計測結果を併せて示している。なお、図中には代表例として、試験体 2 本を示している。図より節形状を見ると、複数の箇所ですべて潰れている節が確認された。また、曲げ加工の中心位置で節のめり込みによると考えられる初期亀裂が発生していた。

図-9 と図-11 に示したトレース図から、実配筋された鉄筋と本研究で曲げ加工した鉄筋の節形状を比較すると、両者は明らかに異なっていた。

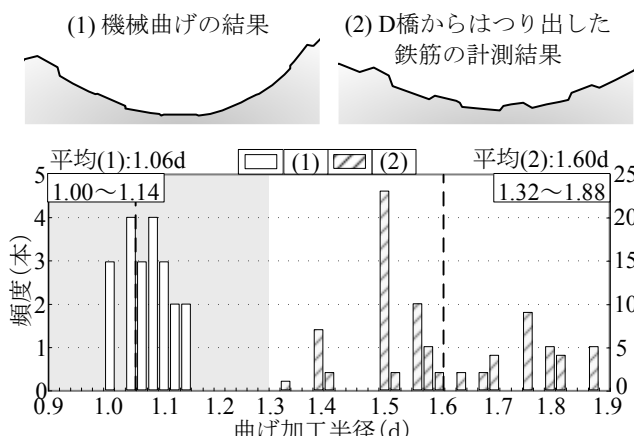
図-12 鉄筋形状計測結果の比較

図-12 に、機械曲げした鉄筋と D 橋からはつり出した鉄筋について、曲げ加工部の節形状と曲げ加工半径の計測結果を比較した。図-12 (2) より、D 橋からはつり出した鉄筋は、機械曲げした鉄筋と比較して、加工時に節高の変化量が小さく、曲げ加工半径にばらつきが大きいことがわかる。このことから、D 橋の施工当時に機械曲げ以外の方法で曲げ加工していた可能性が考えられた。

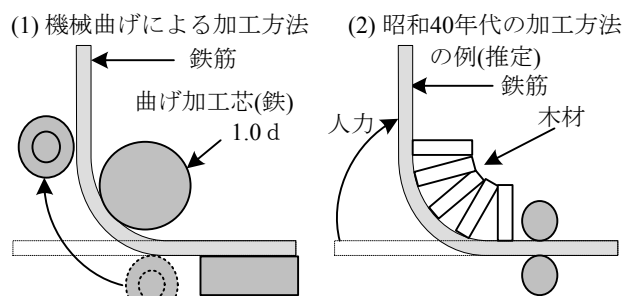
図-13 曲げ加工方法の模式図

図-13 に、(1)機械曲げによる加工方法と(2)施工業者へのヒアリングによって得た昭和 40 年代の工事現場内での加工方法を模式図で示す。昭和 40 年代には、所期の曲げ加工半径となるように木材を複数本打ち付けた作業台の上で鉄筋の一端を図の様に固定し、他端を人力によって折り曲げることで加工を行っていた場合がある。この方法では、現在の加工芯に相当する部分は木材で硬度が低いために節高の変化量は小さくなると考えられる。また、人力部分の固定点が不明確であるため、曲げ加工半径が大きくばらつくと考えられる。このことから、D 橋の曲げ加工作業は現在と異なる方法で行われた可能性が高い。

対象橋脚において、著しい鉄筋損傷が生じていたことと、節高の変化との因果関係を現段階で明確に示すことは難しいが、例えば、節が残ることでコンクリートの膨張力がより伝わりやすくなり、初期亀裂を有する場合には、損傷に至りやすくなるなどの可能性も考えられる。
