45年以上経過したコンクリート橋の補修・補強工事について

(株)富士ピー・エス ○湊 邦
 (株)富士ピー・エス 正会員 油田 康生
 (株)富士ピー・エス 正会員 藤井 英昭
 (株)富士ピー・エス 正会員 西永 卓司

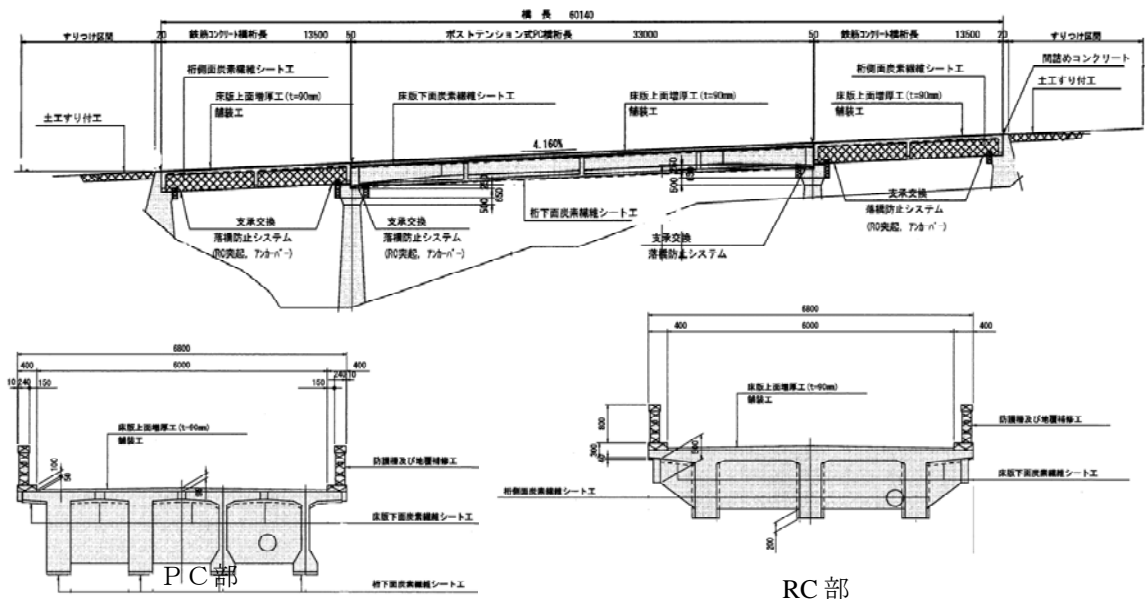
図-1 補修補強一般図および主桁断面図

本橋の補修補強一般図および主桁断面を図-1に示す。

PC橋の張出床版および中間床版部に高弾性炭素繊維シートを橋軸方向に2層、橋軸直角方向に1層貼付し補強した。また、主桁は高弾性CFRPプレートにより補強した。RC橋は張出床版部に高弾性炭素繊維シートを橋軸方向に1層、橋軸直角方向に1層貼付し、主桁側面に高弾性炭素繊維シートを橋軸方向に1層、水平方向に1層貼付し補強した(図-1主桁断面図を参照)。なお、高弾性炭素繊維シートの繊維目付量はいずれも300 g/mm²である。高弾性CFRPプレートは高弾性の炭素繊維を板状に成形したものである。図-3にPC桁の下フランジ下面の貼付要領を示す。写真-3に高弾性CFRPプレートの施工時の状況を示す。RC桁の側面には、曲げ引張によるひび割れが複数認められた。PC桁にもジャンカなどの初期欠陥やコンクリートの浮きが認められた。このように、古いコンクリート橋は劣化が進行しているものも多い。炭素繊維シートやCFRPプレートを既設構造物に貼付して補強効果を期待する工法では、対象となるコンクリートの状態も補強効果を左右するため、留意が必要である。本工事では、施工に先立ち事前調査を行い、補修が必要なひび割れ幅を0.2mm以上とし、0.2mm以上のひび割れには注入による補修後に補強材を貼付した。また、温度および湿度も細かく管理し、プライマー塗布の2日前からコンクリートの含水率を多数の箇所にて測定しプライマー施工可否の判断基準とした。

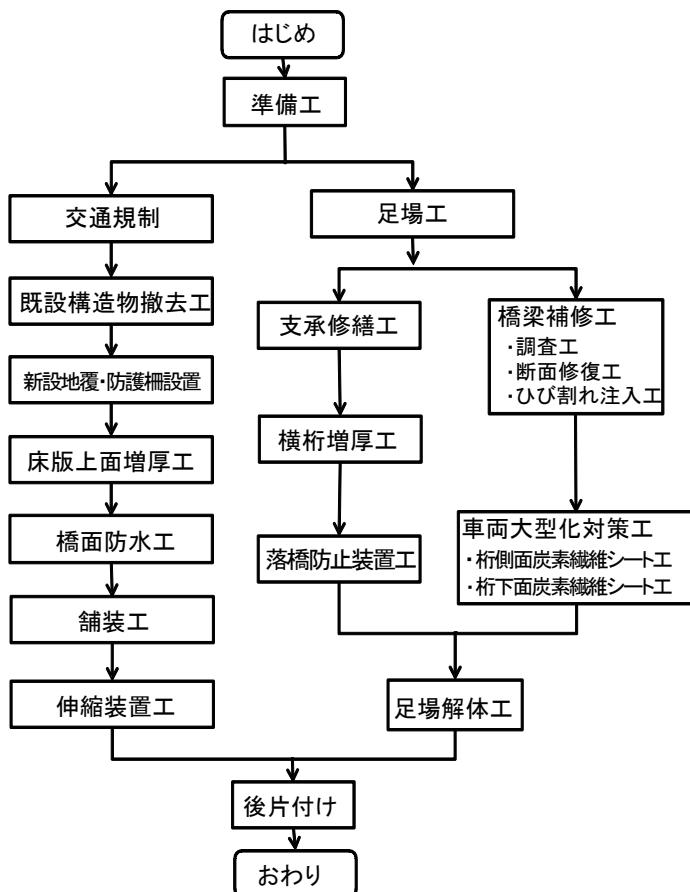
図-2 施工手順

床版部の漏水が認められ、床版の早急な対処が必要であった。そこで、車両の通行規制が必要となる既設の地覆・高欄の撤去、コンクリート舗装の撤去および床版上面増厚工を先行した。支承交換も、A1 橋台では桁に異常な振動が認められ、A2 橋台では桁が橋台に直接載った状態になっていたため早急に施工する必要があった。炭素繊維シート補強，CFRP プレート補強は桁上面の作業が完全に終了してから作業をおこなった。図-2 に施工順序を示す。

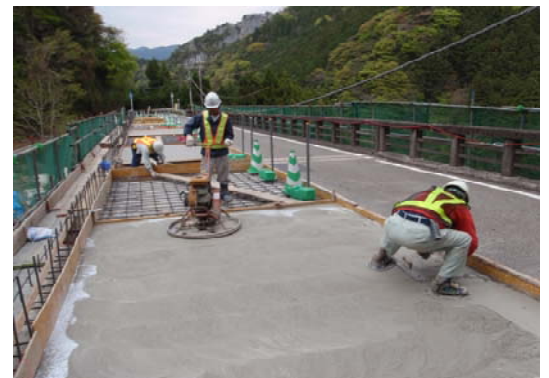
写真-1 上面増厚工の施工状況

床版上面は、昼夜間の片側交互による交通規制により施工した。舗装の撤去は既設コンクリート床版に損傷を与えないように、カッターによりアスファルト・コンクリート舗装を切断し、手はつりと重機を使用した。アスファルト・コンクリート舗装の撤去後は、ショットブラストで既設コンクリート床版の研掃を行った。研掃後に増厚部の鉄筋を組み立て早強コンクリートを打設した。施工状況を写真-1 に示す。

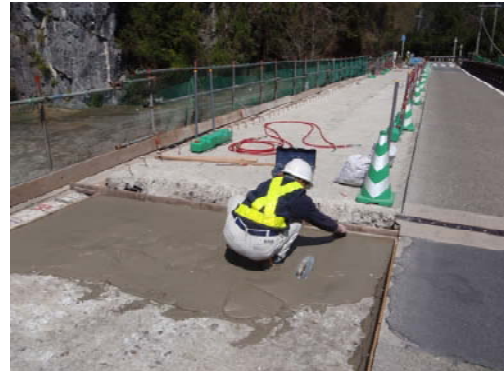
写真-2 施工時に発見した不具合の対処

舗装撤去後のたたき調査により、RC橋の床版コンクリートの一部にコンクリートの浮きが認められた。この劣化の原因としては、コンクリート舗装が長期間の使用により劣化が進行したものと考えられる。この部分は一部をアスファルト舗装に置き換えていたが、このアスファルトも著しく劣化していた。長期間供用している橋梁では、施工時に新たに発見される劣化もあるため留意が必要である。写真-2に復旧状況を示す。本工事では、劣化部分を除去後、無収縮モルタルを打設し、あいだにクラック防止として、ガラス繊維ネットを設置した。

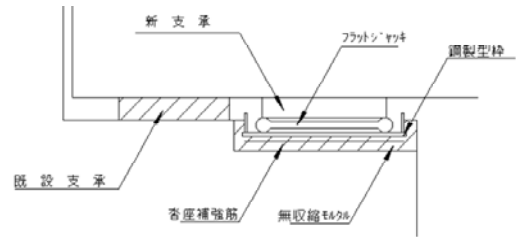
図-4 支承交換工概要

既設橋の支承は鋼製支承が用いられている。支承の周囲には土砂が堆積し、伸縮装置部からの漏水があり、鋼材は著しく腐食している状態であった。また、鋼製支承のボルト類も腐食しており、ナットが欠落しているものも一部に認められた。

RC部は大型車が通行するときに異常振動が感じられた。その橋梁の支承部を確認すると、支承と桁下面の間に隙間が認められる箇所があった。大型車が通過する際の異常な振動は、この隙間の影響が考えられた。また、A2橋台では、鋼製支承が破損し、コンクリート桁が橋台に直接乗っている状態であった。この箇所は、支承を修繕する前に、地面より四角支柱にて仮受した。

支承部の構造を図-4に示す。支承交換工は新ゴム支承をフラットジャッキで支持する構造となっている。RC部では3台のフラットジャッキ、PC部では4台のフラットジャッキに配管し同時に加圧した。

支承交換後に既設の旧鋼製支承に荷重が作用するとコンクリート桁に悪影響を与えることになる。そこで、フラットジャッキを加圧して新たに設置するゴム支承の反力調整を行い、旧鋼製支承と桁下面に隙間を設け荷重が作用しない状態とした。本工事では桁の状態や通行する車両を考慮して2mm程度の隙間を設けた。旧鋼製支承は反力が作用しない状態としたあとに防錆塗装を行った。施工中はとくに不具合もなく、施工後は大型車両通行時の異常な振動も感じられなくなった。

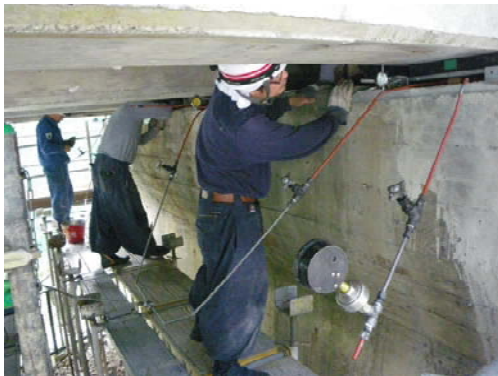
写真-4 フラットジャッキ加圧状況

写真-4にフラットジャッキの配管と加圧状況を、写真-5にフラットジャッキ部にモルタルを打設する前の状態を示す。
