津波により甚大な損傷を受けたPC橋の振動計測

(独)土木研究所	正会員	○松沢 政和
(独)土木研究所	正会員	木村 嘉富
(独)土木研究所		本間 英貴
本州四国連絡高速道路(株)		花井 拓

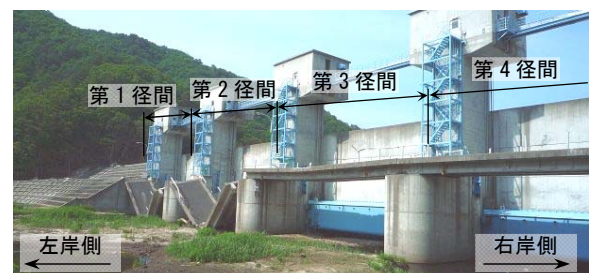
写真-1 橋梁全景（被災直後）

本橋は岩手県下閉伊郡普代村に位置する普代水門の管理橋である。本橋の主な橋梁諸元を表-1に示す。本橋は、写真-1および図-1に示すとおり3主桁から構成される4連の単純ポストテンションPCT桁橋であるが、津波により左岸側の2径間が落橋した。

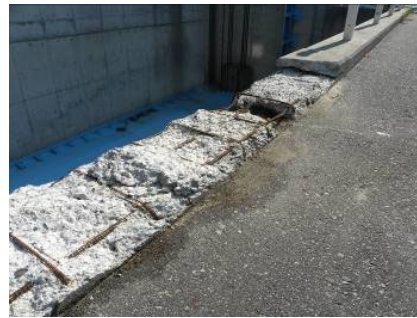
落橋を免れた右岸側の 2 径間も多数の曲げひび割れや地覆部の圧壊などの損傷が生じており、とくに第 3 径間の損傷が顕著であった(写真-2)。図-2 に第 3 径間の支間中央部付近において各桁下面から撮影した写真を加工したものを示すが、桁下面に軸方向ひび割れが生じているとともに、曲げひび割れが床版まで達していた(図中の矢印)。また、第 3 径間の G1 桁のみ両桁端の橋座部が損傷しており(写真-3)、津波により一時的に変形したのち、PC の復元力によりたわみが戻ったことが推察される。図-2 や写真-3 から第 3 径間の主桁のうち、水門側の G1 桁が最も損傷が大きいことがわかる。

(a) 地覆部の圧壊

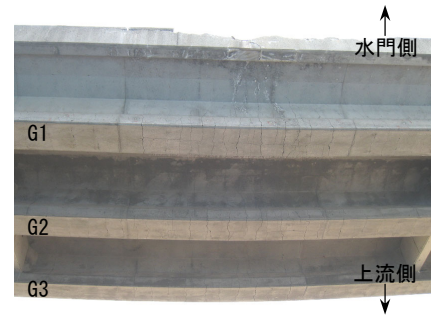
(b) 主桁に多数の曲げひび割れ

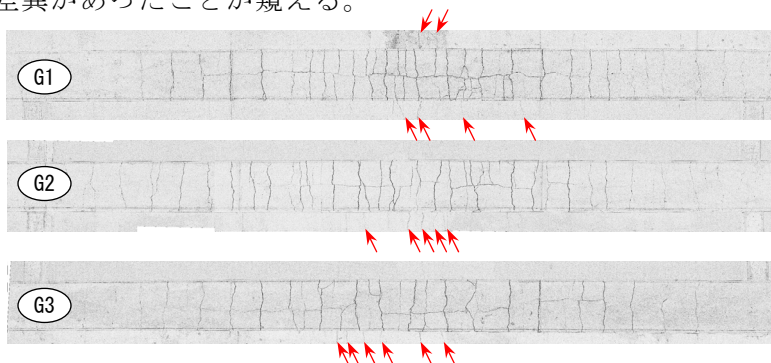
図-2 桁下面のひび割れ状況 (第3径間の支間中央部付近)

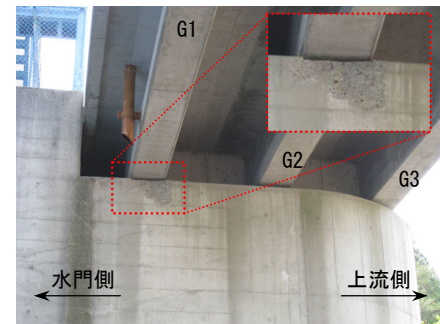
写真-3 橋座部の損傷状況 (第3径間)

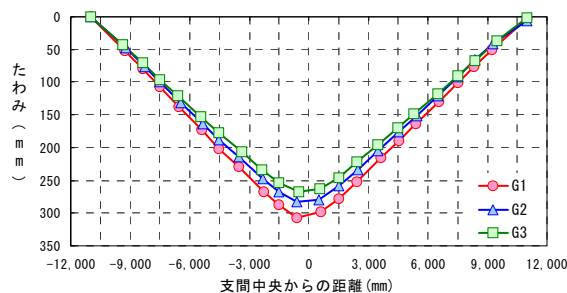
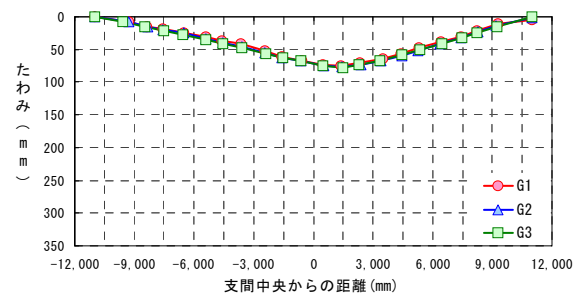
図-3 残留たわみの計測結果

図-3 にそれぞれの径間における各主桁の残留たわみの計測結果を示す。なお、本計測は桁下面から

光波測量により行った。第4径間の残留たわみが約8cmに対して第3径間は約30cmの残留たわみが生じていた。さらに、第3径間においては、3主桁のうち水門側のG1桁のたわみが最も大きく、この計測結果からも各桁において津波による作用力の差異があったことが窺える。

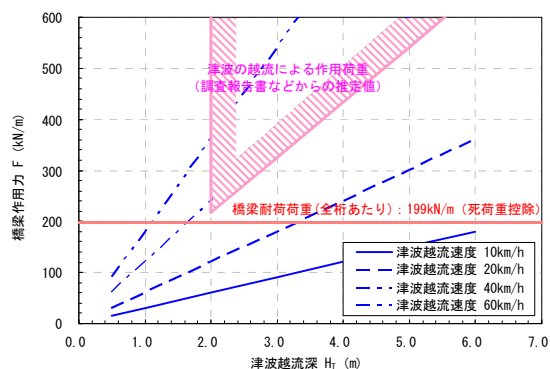
その概念図を図-4に示す。なお、越流量の算出に際しては、既往の調査報告^{2), 3)}やシミュレーション⁴⁾を参考に越流深 H_T を 2~7m, 津波越流速度 V_T を 10m/s (36km/h) 以上とした。上記の前提から橋梁に作用する外力と橋梁の耐荷力との比較を図-5に示す。この図より橋梁の耐荷力以上の外力が作用したことにより、落橋したことがわかる。また、落橋を免れた径間について、簡易的な手法として、図-3の残留たわみから曲率を算出し、PC構造の非線形復元力モデル⁵⁾を用いて橋梁に生じた最大曲げモーメント

図-5 橋梁耐荷力と橋梁作用力の関係

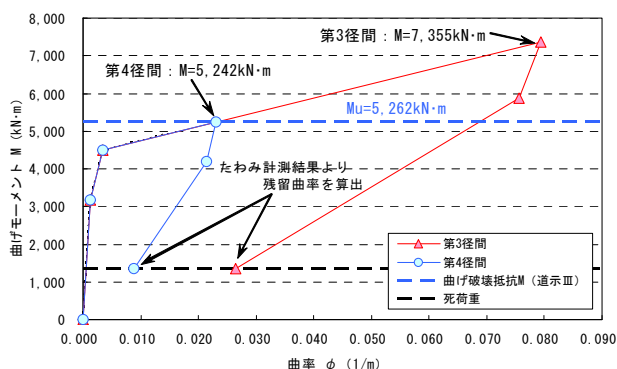
ントを推定した。なお、残留曲率は各径間における最大たわみを用い、曲げ耐力は振動計測後に採取したコアにて計測した材料試験結果を用いて算出した。図-6 に各径間の推定作用モーメントを示すが、損傷の著しい第3径間は道路橋示方書にて算出される曲げ破壊耐力を大幅に上回っており、落橋に至っていてもおかしくない荷重が作用したことがわかる。第4径間においても曲げ破壊耐力相当の荷重が作用したことが推察される。

図-6 残留たわみによる橋梁作用荷重の推定

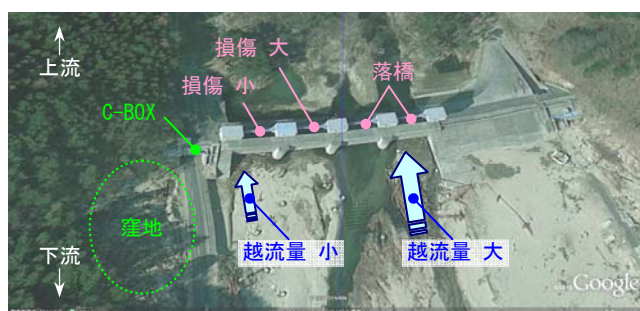
上記に対し第3径間および第4径間が落橋しなかった要因としては、地形や周辺の構造物の影響により越流量が異なったことなどが考えられる。写真-4 に当該橋梁周辺の航空写真を示すが、下流側の右岸側に窪地があることや、右岸側の交差道路のために BOX カルバートが設けられていることにより、越流量などが軽減されたと推察される。その軽減の度合いは右岸側に近いほど大きく、第3径間より第4径間の損傷が軽微であったと考えられる。

写真-4 橋梁周辺の上空写真

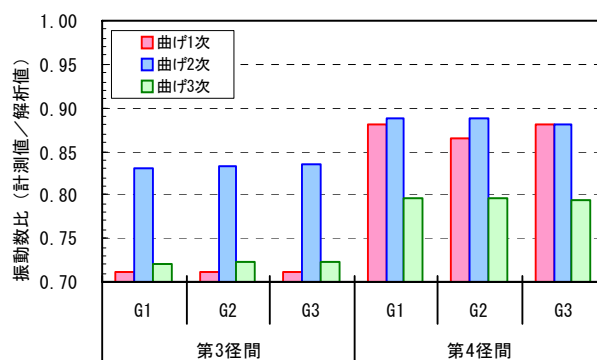
した固有振動数を示す。同表に図-3 の残留たわみから各桁の最大たわみ位置にて算出した残留曲率をあわせて示す。また、図-8 に健全時の解析値（梁モデル）に対する計測値の比率を示す。なお、解析値における弾性係数は材料試験用に採取したコアにて計測した動弾性係数を用いた。また、加振は前述のとおり、支間の 1/2 点および 1/4 点にて実施しているが、曲げに関する固有振動数に関しては両者に大差が無かったため、代表として 1/2 点にて加振した結果を示す。第 3 径間にて 2～3 割程度、第 4 径間にて 1～2 割程度の振動数の低下が確認された。ここで、第 3 径間の曲げ 2 次の低下度が曲げ 1 次および 3 次に比べ小さいのは、損傷位置が振動モードの節に該当するためと推測される。また、第 4 径間においては、高次の振動数の低下が顕著であった。さらに、各主桁上の振動数にて若干差異が確認され、概ね残留たわみ（曲率）の大小関係との相関を確認できた。

図-8 健全時の解析値に対する固有振動数比
