建設から60年が経過したポストテンション方式PC橋の健全性調査報告

(株)日本ピーエス 正会員 工修 ○天谷 公彦
 (株)日本ピーエス 正会員 原 幹夫
 (株)日本ピーエス 正会員 工博 濱岡 弘二
 (株)エッチアンドビーシステム 木下 尚宜

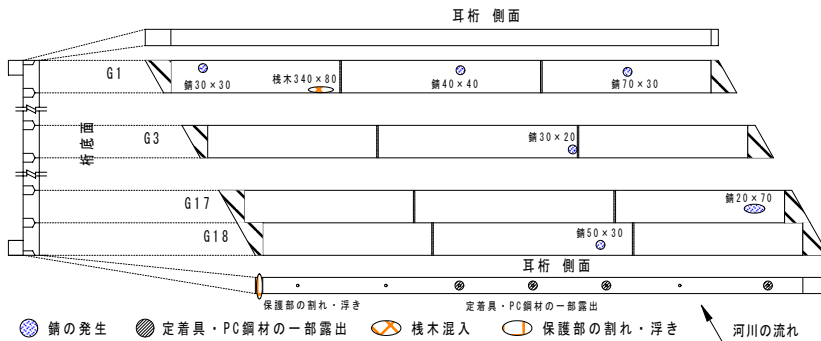
図-4 外観目視調査および打音調査結果

外観目視調査および打音調査の結果を図-4に、桁下の状況写真を写真-3に示す。図中に示される数字は損傷の範囲の大きさを示している。十郷橋の主桁は健全な状況であり、剥離などの損傷は見られず、セグメント継目部の損傷や曲げひび割れも見られなかった。主な損傷として、主桁底面の6箇所で錆の発生が見られたが損傷程度は軽微なものであった。その他の損傷としては、上流側横締め定着部の4箇所で保護コンクリートの損傷が見られ、一部PC鋼材の端部が露出している箇所も見られたが、錆の程度は軽微であった。

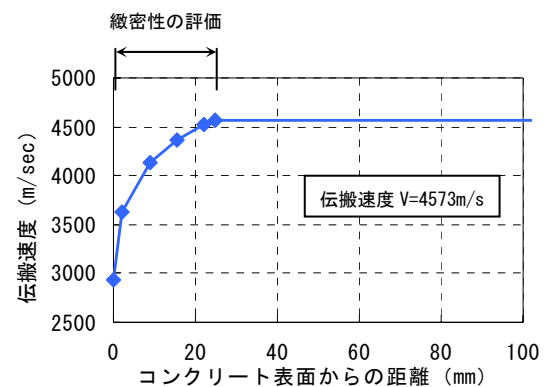
伝搬速度の推定結果を図-5に示す。土研法により算出したコンクリート中の伝搬速度はV=4573m/sで、コンクリート表面から25mmの位置で伝搬速度が一定になると推定された。この結果から、十分な締固めが行われ、主桁の底面まで緻密なコンクリートが打設されていたと推定できる。

ートの品質は「優」に分類され、建設から60年の年月が経過している現在でも、コンクリートの密実性は保たれていると考えられる。

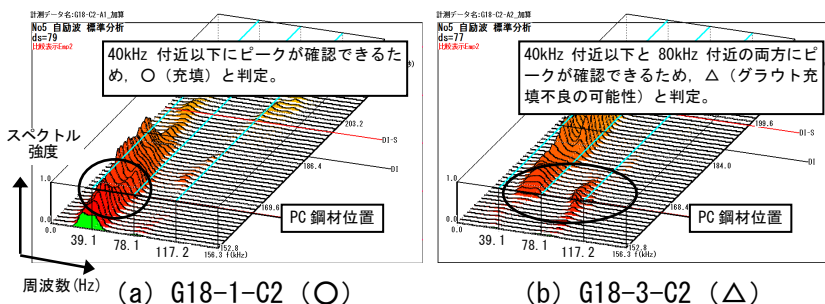
図-6 広帯域超音波法を用いたグラウト充填調査結果

広帯域超音波法を用いたグラウト充填調査では、12箇所中3箇所で△（充填不良の可能性有り）の結果となった。図-6に○（充填）および△（充填不良の可能性）の波形データを示す。図は横軸が周波数、縦軸がスペクトル強度、奥行きがコンクリートの深さを示しており、PC鋼材位置付近で40kHz付近以下にピークが生じていると○（充填），80kHz付近にピークが生じていると×（充填不良），両方にピークが出ていると△（充填不良の可能性）と判定する。図-6の波形では、G18-1-C2が○、G18-3-C2が△という判定になる。

上記結果を総合的に判断すると、今回の調査箇所すべてでグラウトが充填されていると判断できる。

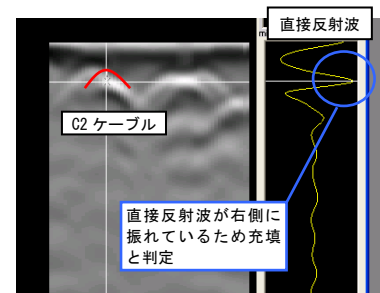
図-7 電磁波レーダ法の調査結果

G18-3-C2の電磁波レーダ法の結果を図-7に示す。PC鋼材位置での直接反射波形が左側に振れると充填不良（空隙），右に振れる充填と判定する。図-7の波形では、G18-3-C2はPC鋼材位置での直接反射波が右に振れているため、空隙は無いと判断できる。
